バルスベンド電源故障

2007年7月28日

セラミックチェンバーのスローリークについて

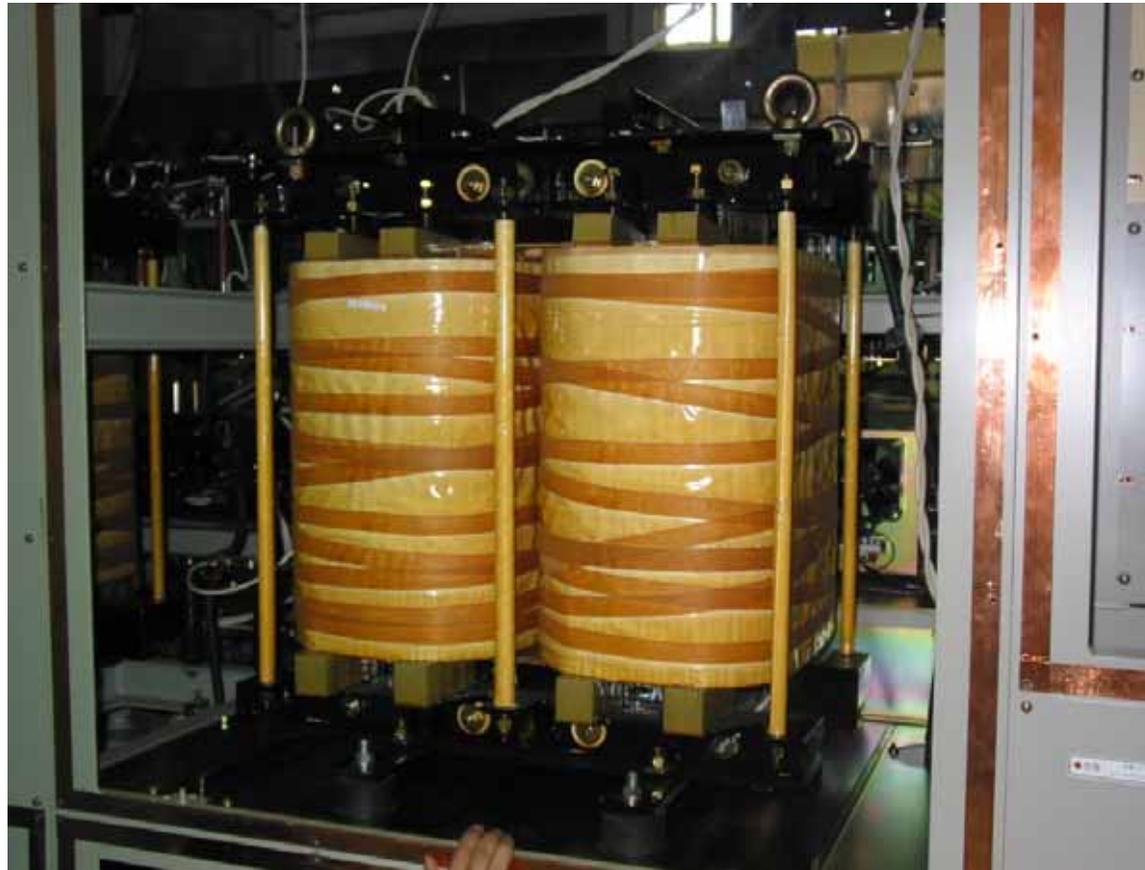
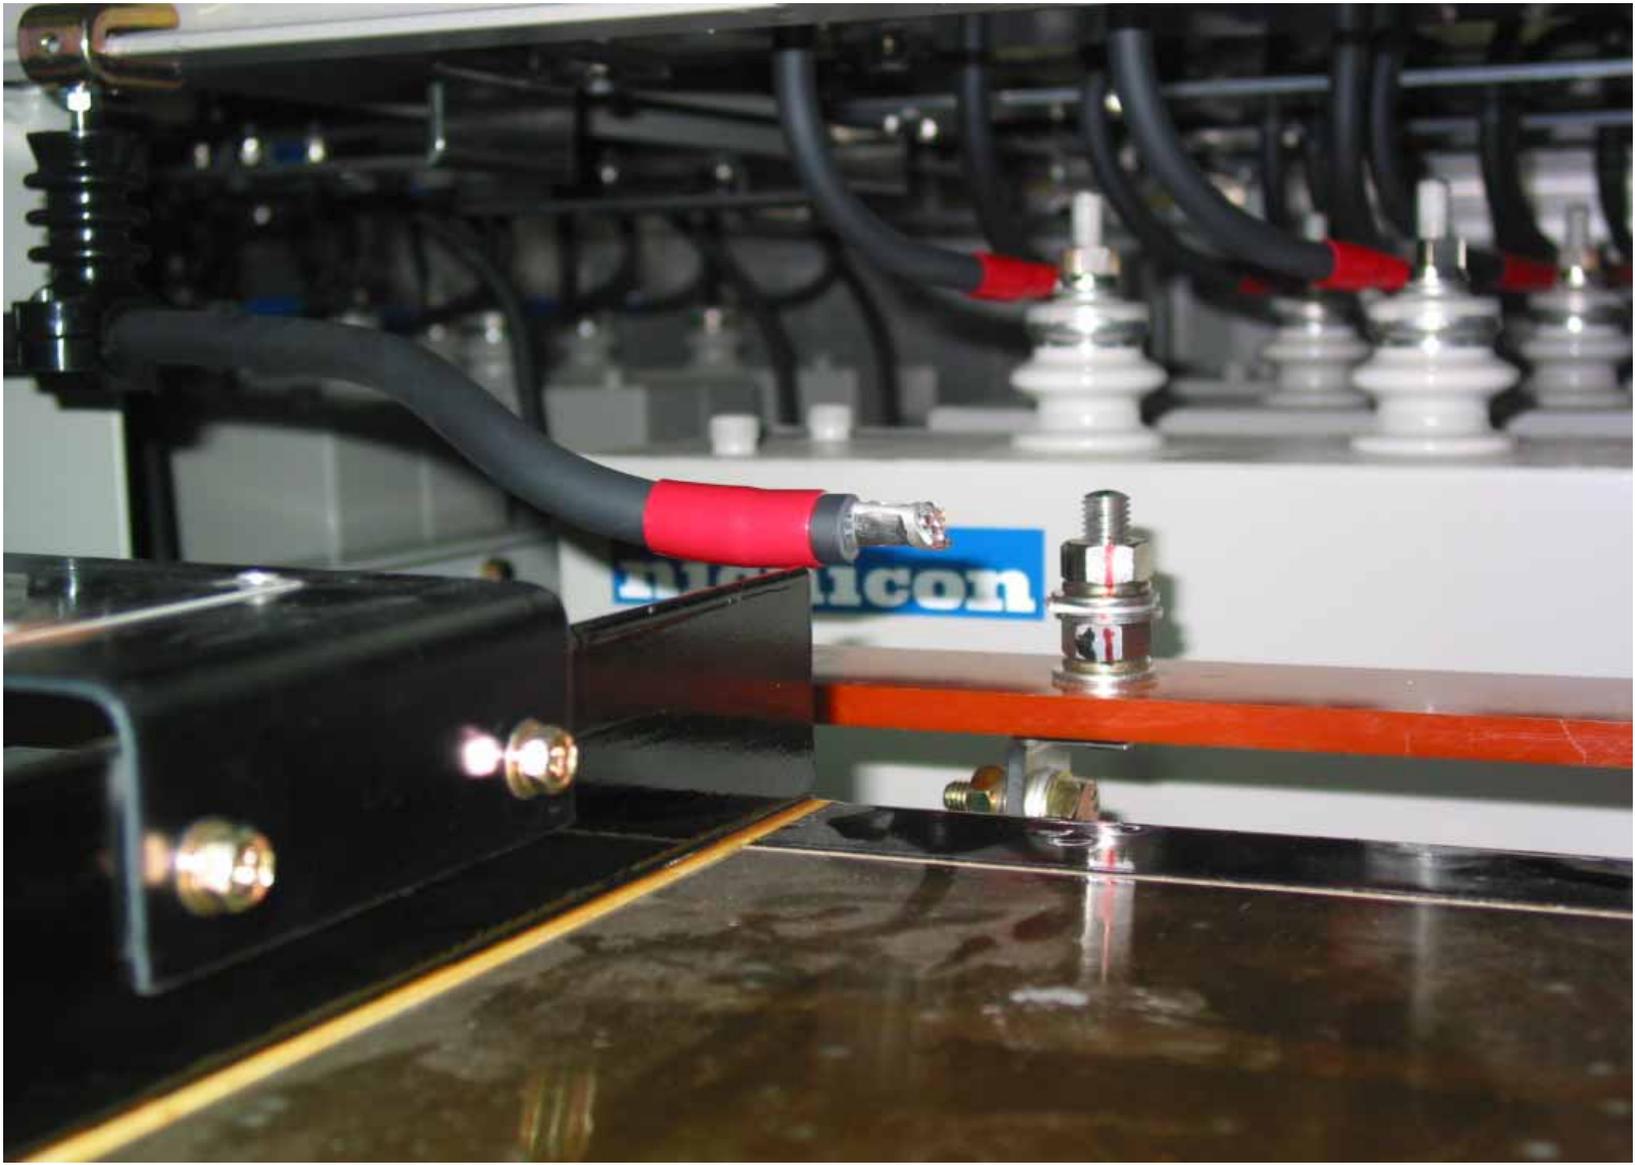
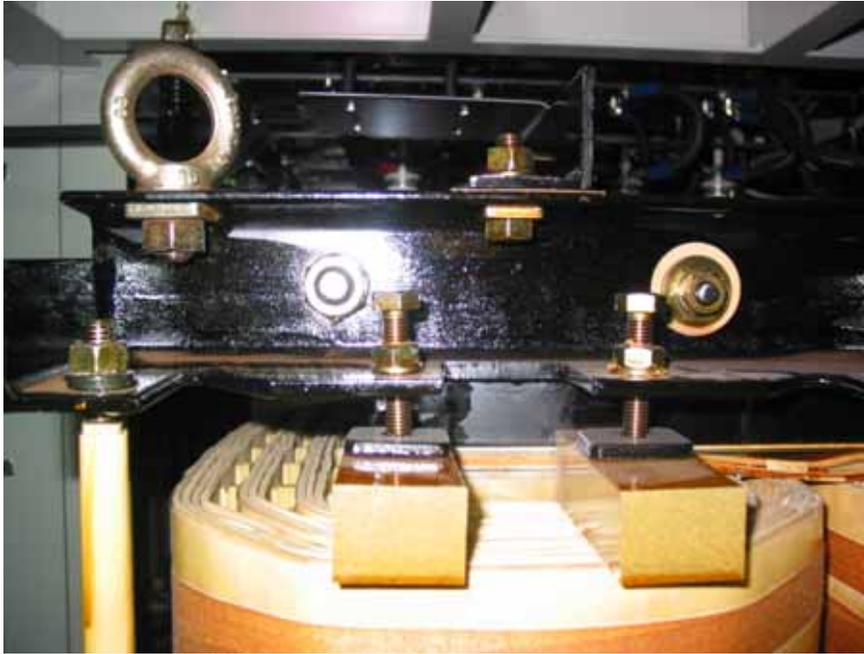
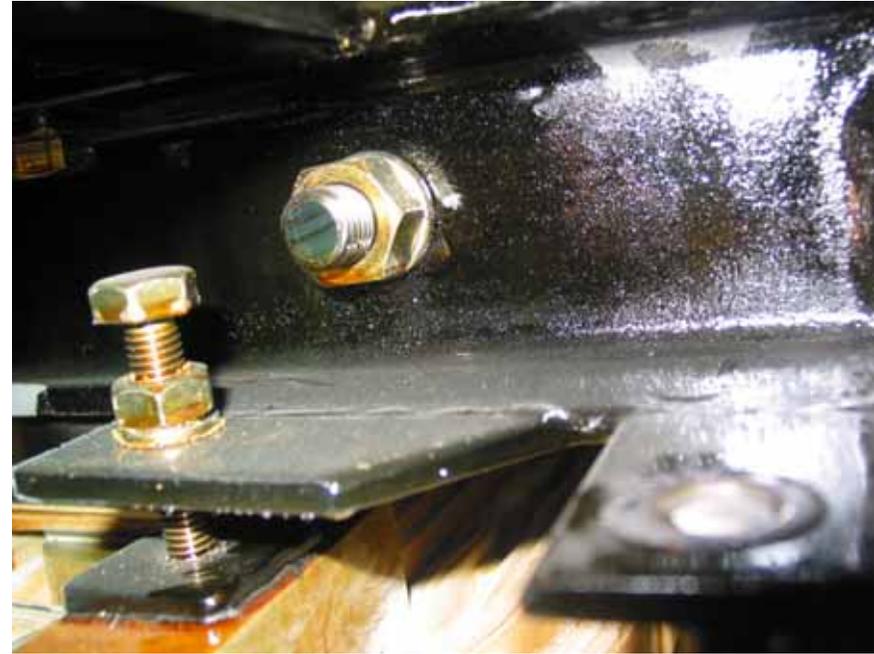
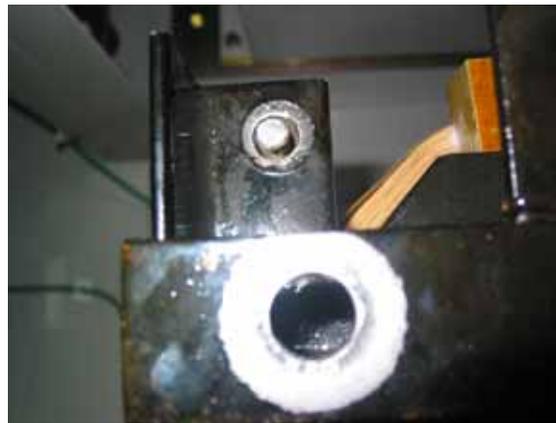
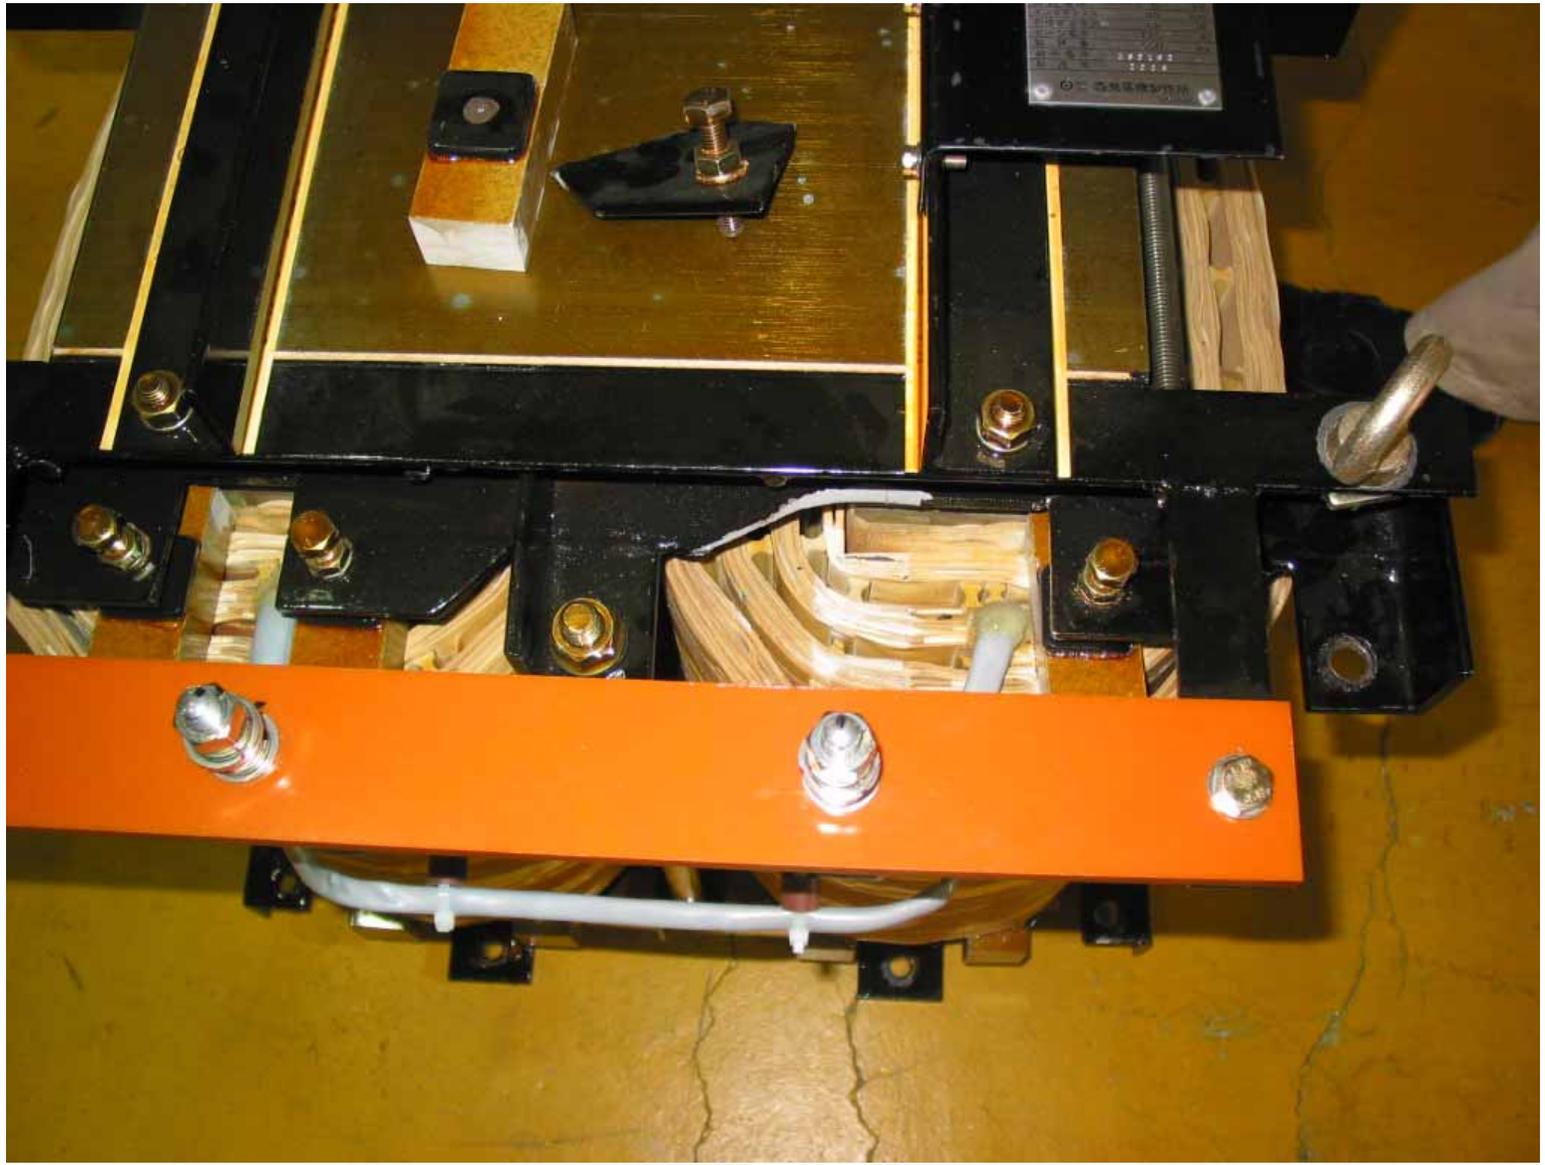
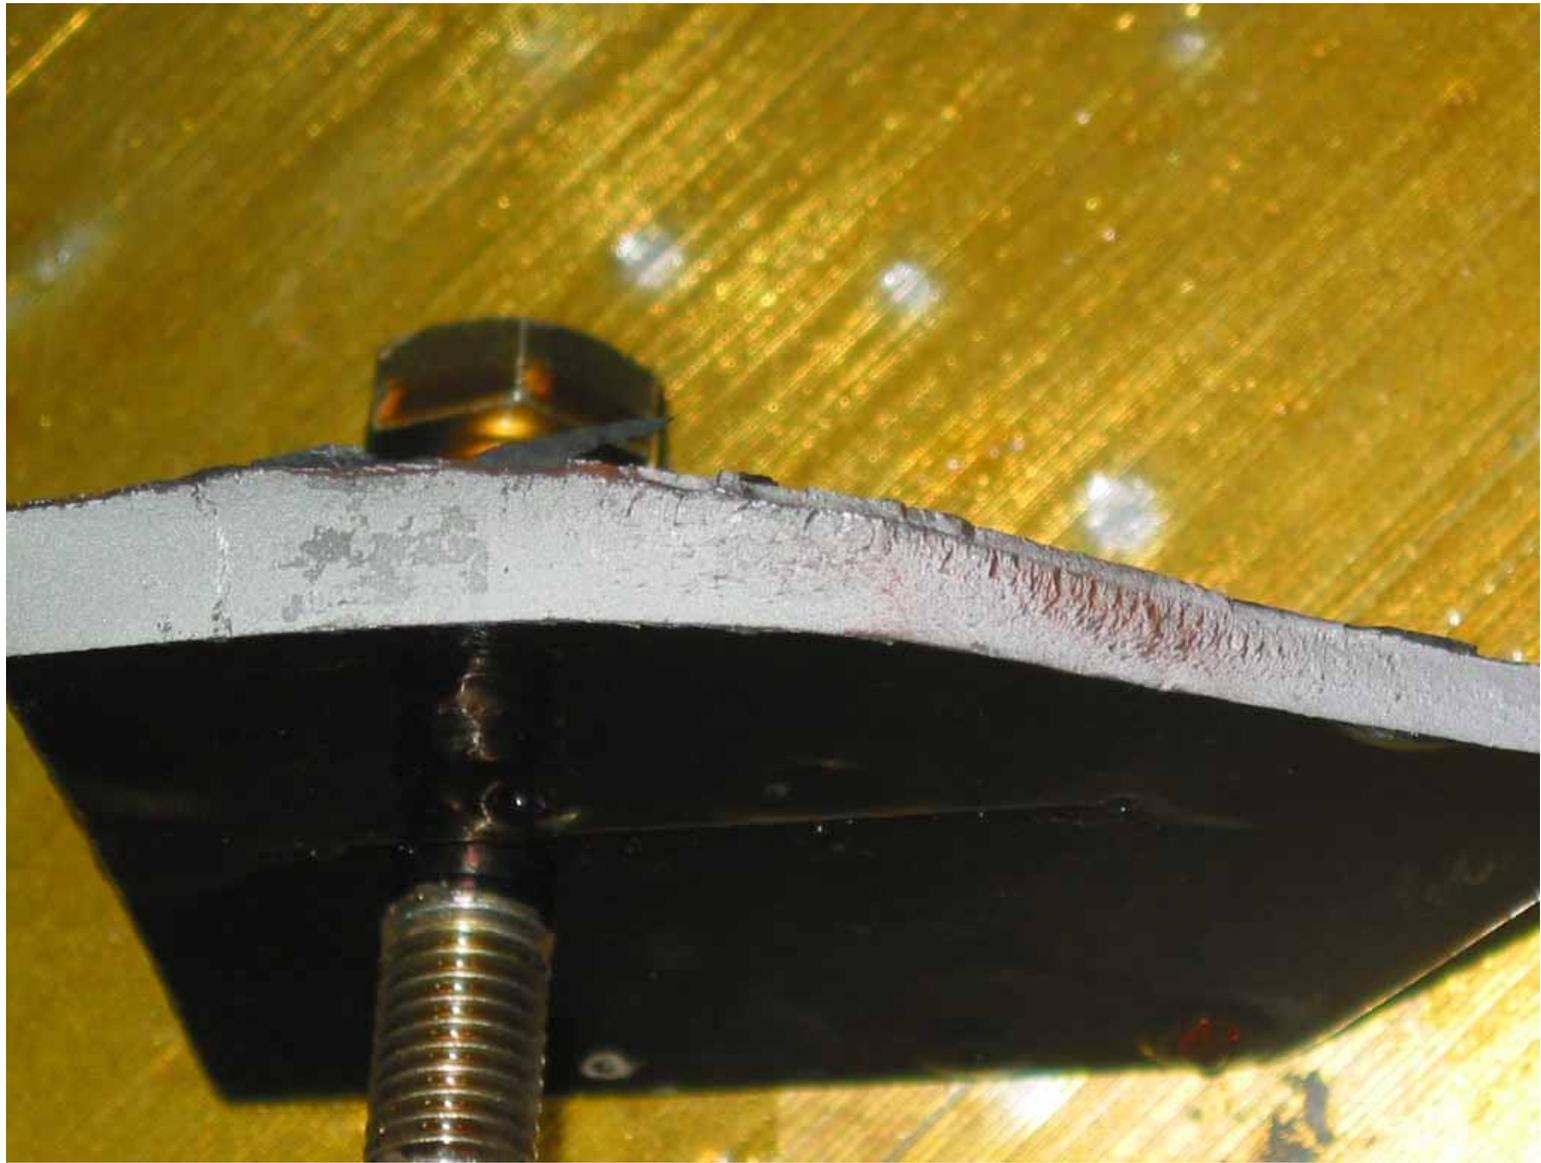
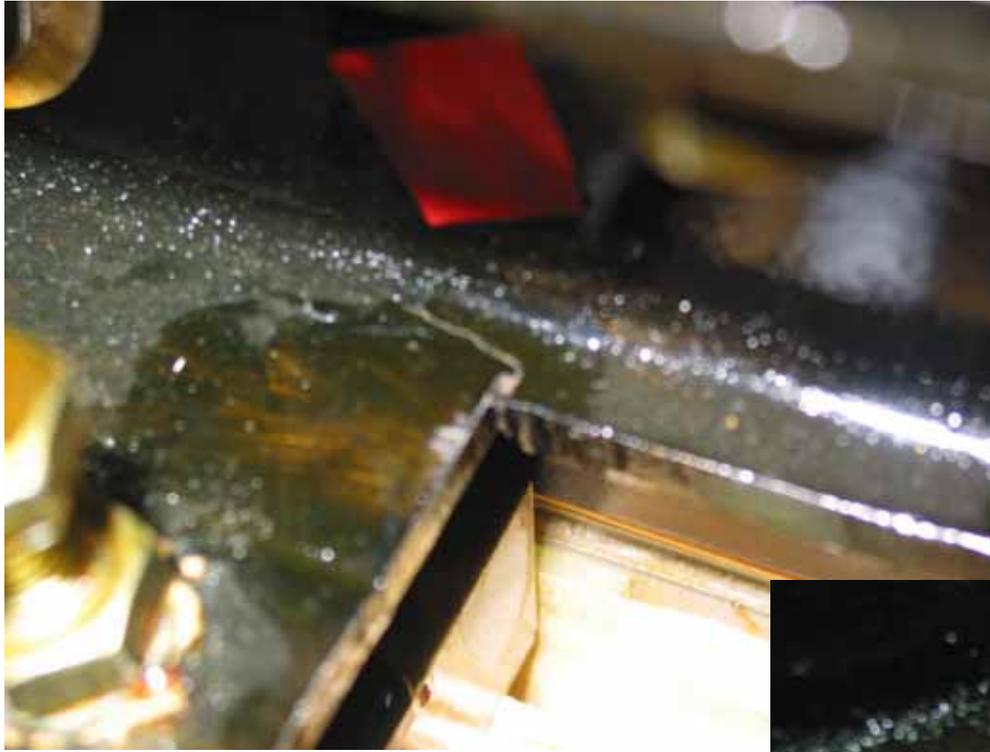
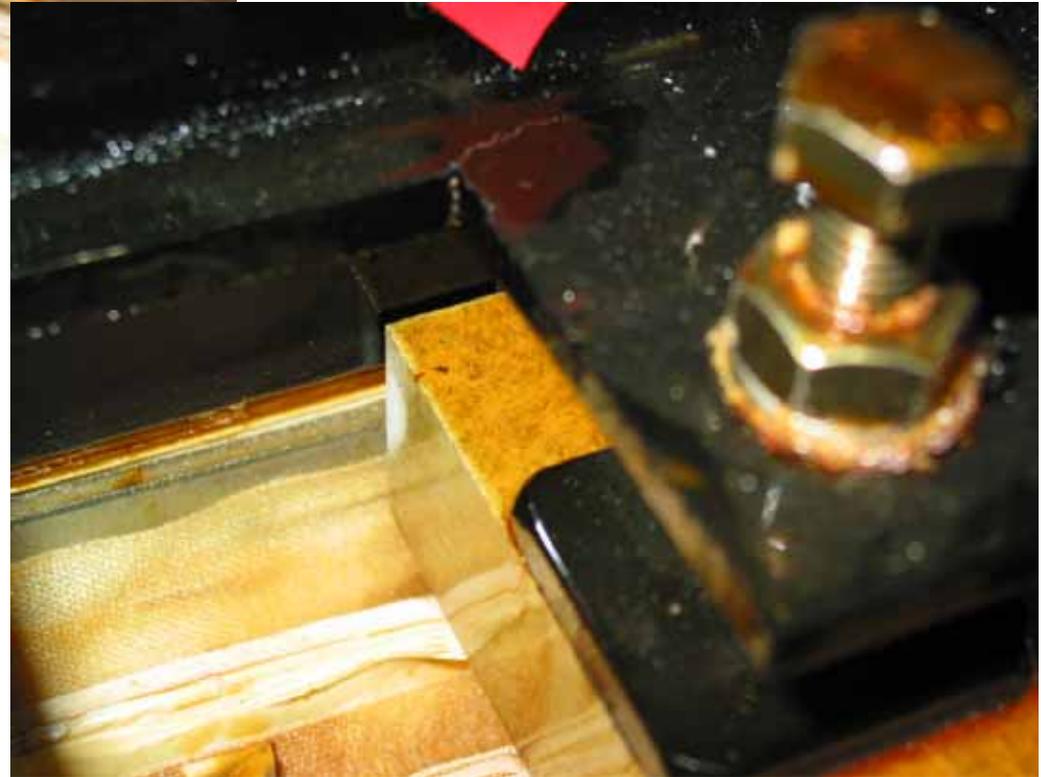
故障箇所

- 故障日：試験最終日7月11日
- 故障箇所：電源内のリアクトル

- 設計ミス
 - ピーク電流で設計すべきところを実効電流で設計していた(ボルトの太さの設計)
 - そもそも、上部の鉄のCチャンネルが壊れる事は予想していなかった
- 現在、新しいコイルを設計検討中

1. 最高磁束密度を適正化
 - 現行品は設計エラーにより140Apでは1.75Tと過大
 - 鉄心の断面積を増やし1.36Tに低減します。
2. 締め付け金具構造の変更(添付ファイル参照願います)
 - 現行品は構造上剛性不足
 - 対策品は、大型リアクトルで実績のある剛性の高い構造にします。(See attached file: 構造比較.pdf)
3. 締め付けボルトのサイズアップ
 - 現行品は四隅M12 + 中央M16
 - 対策品は四隅M16 + 中央M20
4. 継鉄ギャップ素材の変更
 - 現行品はノーマックス
 - 対策品はTCボード(ガラス繊維強化した不飽和ポリエステル樹脂主体のポリミックス)

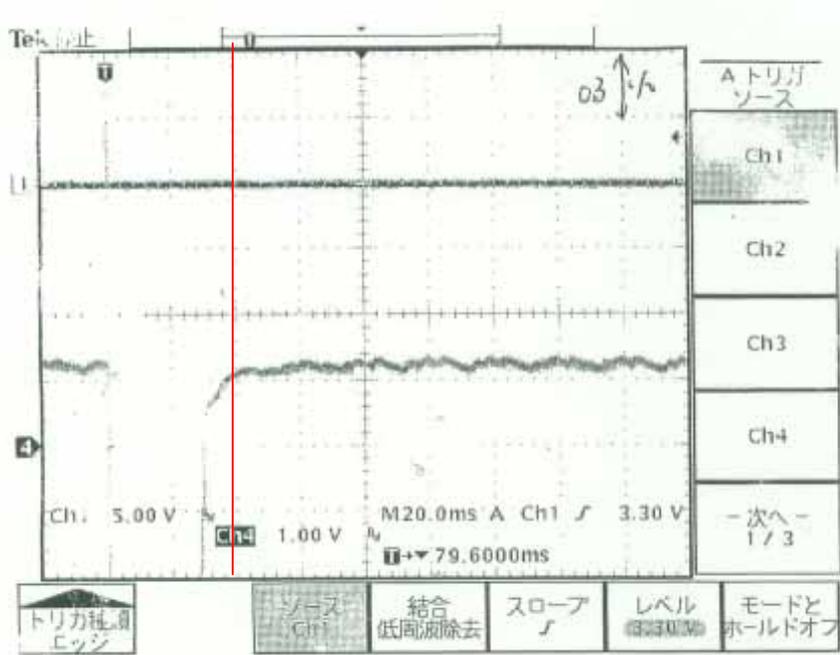
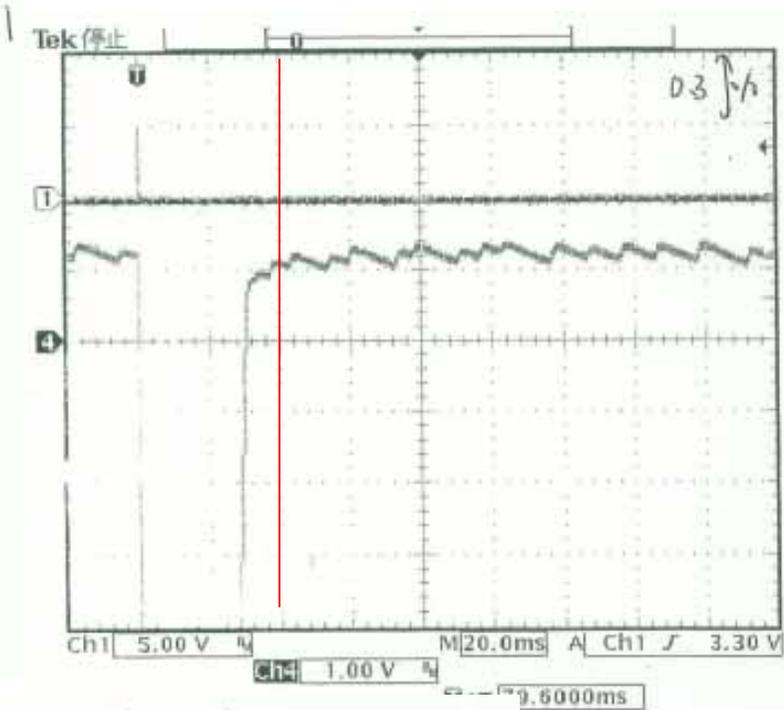
5 Jul 2007
18:09:32

- 周波数固定 0.08%程度 (仕様0.1%)
- 周波数 1Hz->25Hz 0.1%以下
- 長時間ドリフトあり
 - 充電電圧は上がっていくが、出力電流は下がっていく

0.3%/dev
20ms/div

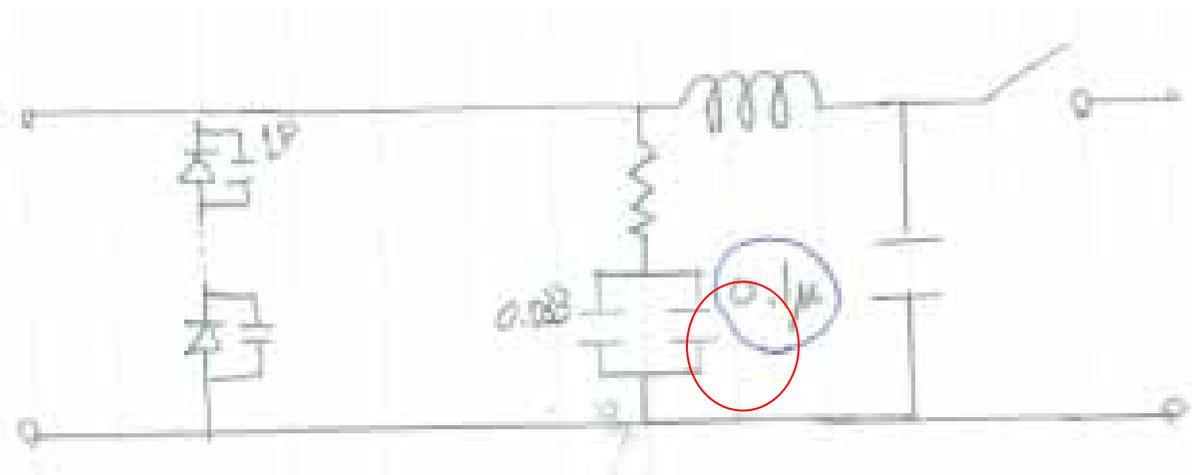
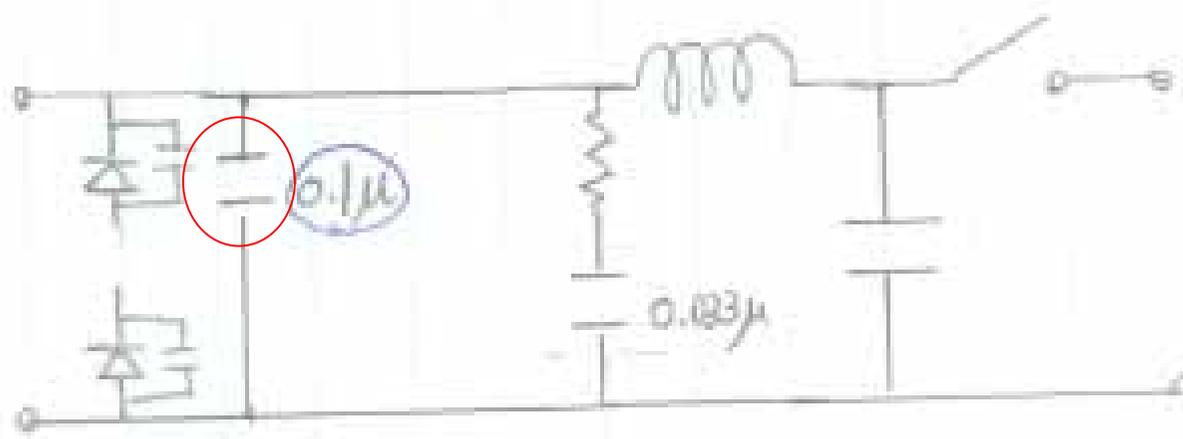
回路变更

- ダイオード保護抵抗の発熱(200 以下に)
 - 27kA 25Hz 1時間 210 - 240 + X
 - ファンを増強したが、それでも不十分のため、抵抗を2本から4本に増や下がそれでもだめ。
 - 回路変更で、劇的に下がる。(手で触れる程度)
- サイリスタの発熱(75 以下に)
 - ファンを増強。

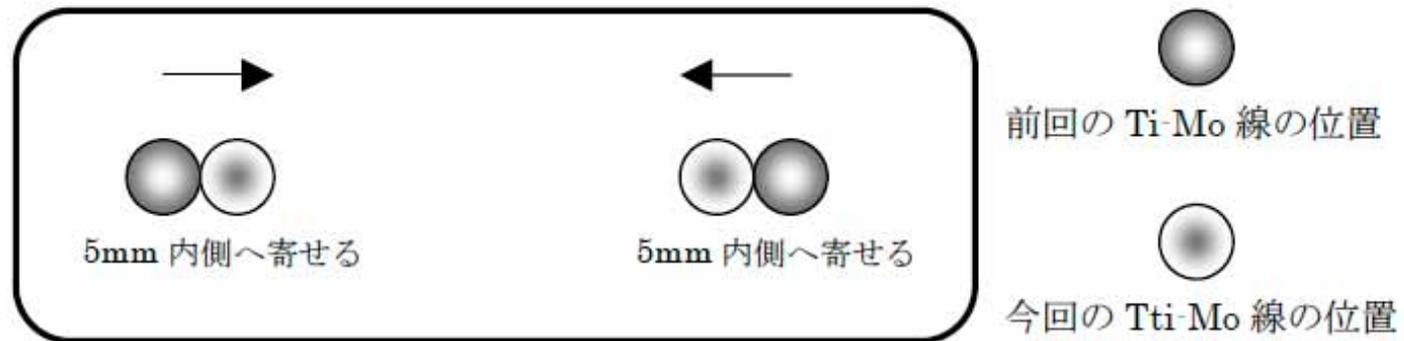
図1 セラミックダクトとTi-Mo線の位置関係模式図

- セラミックチェンバーのロウ付け部からスローリーク
 - スローリークの量は、 $1.3 \times 10^{-9} \text{ Pa m}^3 / \text{sec}$
- 内面コーティング前のリークテストは合格、コーティング後にリークが発生

- 検討中
 - Tiコーティングする時に、セラミックの温度が上がりすぎる？
