KEK 入射線形加速器トンネルの長周期床変動

Measurement of long-period floor movement in the KEK injector LINAC tunnel

○田中窓香、肥後寿泰、諏訪田剛、柿原和久、榎本嘉範 (KEK)、牛本信二、水川義和、久積啓一 (三菱電機システムサービス) E-Mail: madoka.tanaka@kek.jp

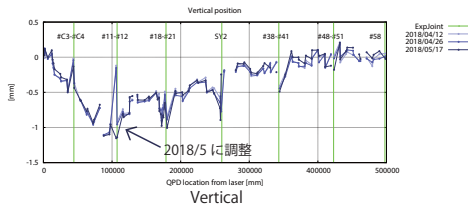
現在の QPD 位置

2018/4-5 月の 3 回分の測定結果。いくつかの 0.2 ~ 0.3 mm 程度の局所的な変動を除けばなめらかにつながっている。これらの局所変動の原因はよくわかっていない。

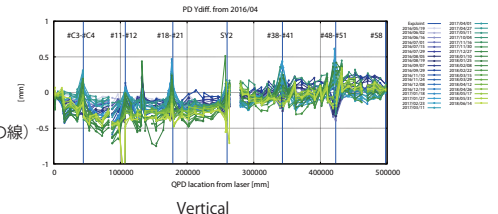
2016/4 月からの変位

2016/4 を基準としたときの QPD 位置の時間変化。2 年間の変動は概ね ± 0.5 mm 以内に入っている。特に Vertical で Exp. J 付近 (緑の線) でその場所と違う特別な動きをしているように見える。

Horizontal でも 2-3 セクター間 (SY2)、4-5 セクター間で顕著な動きが見える。また Horizontal では 0 を中心変動しているように見え、Vertical では SY2 の上流でマイナス側、下流でプラス側で変動しているようにも見える。
