KEK 電子陽電子入射器における高周波源および導波管高周波窓の運転保守 MAINTENANCE ACTIVITY OF RF SYSTEM AND RF WINDOWS IN KEK ELECTRON-POSITRON LINAC

Masao Baba^{#, A)}, Tomoyuki Toufuku^{A)}, Yasuo Imai^{A)}, Hiroki Kumano^{A)}, Tetsuo Morotomi^{A)},
Mitsuo Akemoto^{B)C)}, Dai Arakawa^{B)}, Hiroaki Katagiri^{B)}, Masato Kawamura^{B)}, Tetsuo Shidara^{B)C)}, Tateru Takenaka^{B)},
Feng Qiu^{B)C)}, Hiromitsu Nakajima^{B)}, Katsumi Nakao^{B)}, Takuya Natsui^{B)C)}, Shigeki Fukuda^{B)C)}, Hiroyuki Honma^{B)},
Toshihiro Matsumoto^{B)C)}, Hideki Matsushita^{B)}, Takako Miura^{B)C)}, Shinichiro Michizono^{B)C)}, Yoshiharu Yano^{B)C)},
Shuji Matsumoto^{B)C)}

^{A)} Mitsubishi Electric System & Service Co.,Ltd.

^{B)} High Energy Accelerator Research Organization

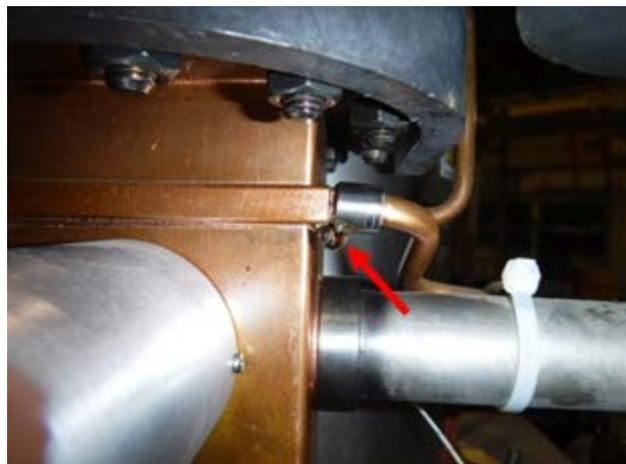
Figure 2: Water leakage at the pipe joint.

運転中にクライストロン集束電磁石の水抜き穴より漏水が見られたため、集束電磁石の絶縁抵抗を測定したところ、#1~#4 コイル、#6 コイルは∞だったが、#5 コイルが 500kΩまで低下していたためアセンブリ交換となった。

撤去したアセンブリを解体してクライストロン単体の通水テストを行なった結果、導波管の冷却水パイプの繋ぎ目から多量の水が漏れ出てきた。Figure 2 に通水テスト時の漏水の様子を示す。

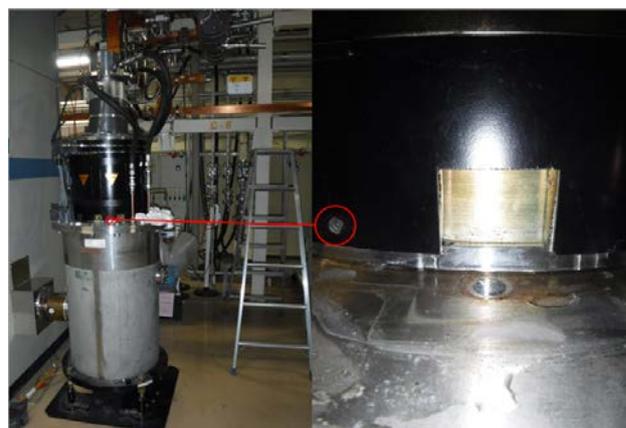
Figure 3: Water leakage from klystron magnet.

- 2 台目 2019/03/11 KL_C6 運転時間 109,181(h)
運転中にクライストンアセンブリ下に 2~3L 程度の水溜りがあり、クライストロン集束電磁石の水抜き穴から毎秒 1 滴の水が漏れ出ていたためアセンブリ交換となった。Figure 3 に水漏れ発見時の状況を示す。

撤去したアセンブリは解体し、クライストロンと集束電磁石それぞれで通水テストと水圧試験機での加圧による確認、調査を行なう。

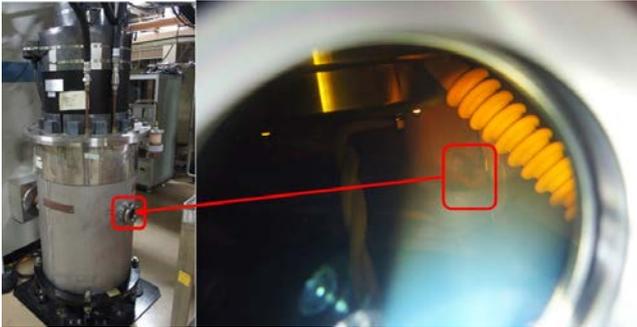
Figure 4: Broken insulator in the tank.

短期メンテナンスの点検作業時にクライストロンアセンブリタンク内の目視点検を行なった際、クライストロンヒータートランスを支えている碍子 4 本中 1 本が破損している事を確認した。Figure 4 にタンクの覗き窓から見た碍子の破損の様子を示す。

直近 1 カ月のインターロック作動履歴を確認したが、クライストロンの過電流インターロック、タンク内放電に関連するインターロックの履歴が無く、ヒータートランス脱落により放電を発生させる状態では無かったため、長期メンテナンスまで運転を継続した。

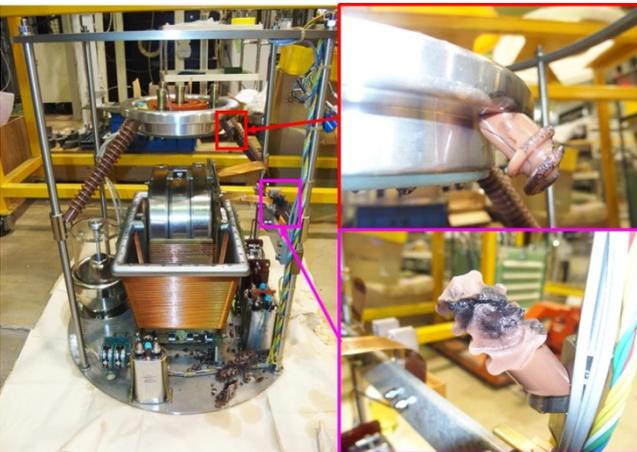
Figure 5: Pulse transformer and the broken insulator.

Figure 5 はクライストロンアセンブリを撤去解体後に撮影したパルス変圧器と破損箇所を拡大したものである。

ヒーター変圧器に近い部分の碍子根元部分に亀裂と放電痕が見られるが、放電及び破損に至った原因は不明である。このパルス変圧器はメーカーにて碍子交換、点検により再生している。

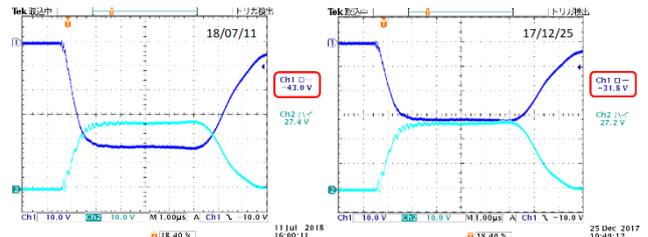
Figure 6: Klystron voltage and current waveforms.

- 2 台目 2018/07/11 KL_57 運転時間 82,401(h)
長期メンテナンス前に定期的実施している波形データ測定時にクライストロン電圧の波高値が前回測定時(2017/12/25)とのデータ比較で 35%程度変化していた。一方でクライストロン電流の波高値は殆ど変化していなかった。

Figure 6 にクライストロン電圧(CH1:青)、クライストロン電流(CH2:水色)波形データ比較を示す。

クライストロン電圧波高値以外のモニター値に大きな変化がない事から、電圧モニター周りの不具合と推測し、長期メンテナンスまでの期間の運転を継続した。

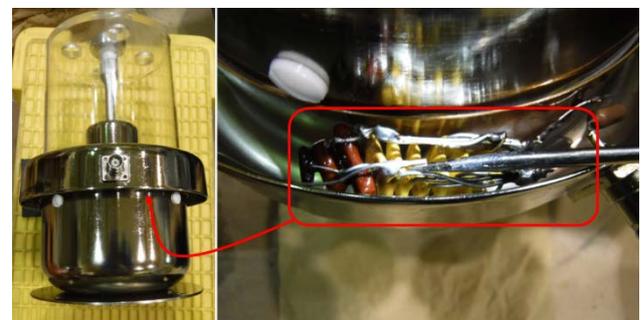
Figure 7: Capacitive divider.

Figure 7 にクライストロンアセンブリ撤去後、タンク内調査時に確認したクライストロン印加電圧測定用の容量分圧器 (CD: Capacitive Divider) の不具合状況を示す。

CD 本体のコロナリング裏側に接続されている分割比調整用コンデンサの接続が複数箇所外れた不具合が判明した。

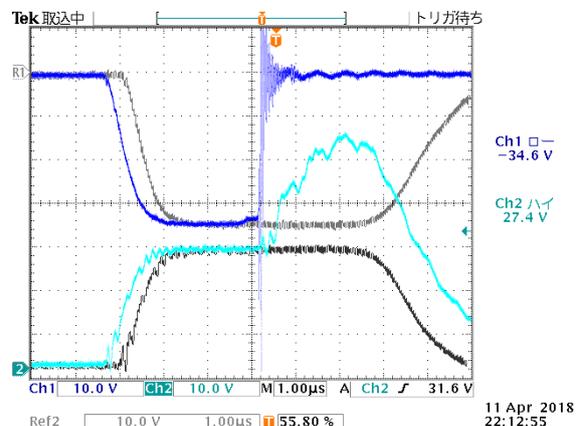
Figure 8: The waveforms when the interlock being on.

- 2018/04/13 KL_C4 運転時間 109,187(h)
運転中にクライストロンの過電流インターロックが多発したため、オシロスコープでクライストロンのパルス電流波形の監視を行なった。Figure 8 に過電流インターロック作動によりダウンした際の波形を示す。

ダウン時のクライストロン電流波形に放電(電流が大きく

増加)の履歴が見られた。Es(設定電圧)を 42kV(運転値)から 36kV まで徐々に下げて運転を継続していたが、状況は改善しなかった。

現場で Es を変更して過電流インターロック作動時のパルス音とクライストロン内部真空の変化が見られるか調査を行ったが、ダウン時にクライストロンタンク内部からの放電音は確認出来たが、放電による発光やクライストロンイオンポンプ真空に変化は見られなかった。

撤去後のクライストロンは内部真空の悪化が見られないため、別のパルストランスと組み合わせて試験を行なう予定である。
