KEK電子陽電子入射器における大電力高周波源の 運転及び維持管理

馬場昌夫、東福知之、今井康雄（三菱電機システムサービス）、
明本 光生、荒川 大、片桐 広明、川村 真人、設楽 哲夫、竹中 たてる、
中島 啓光、夏井 拓也、福田 茂樹、本間 博幸、松本 利広、松下 英樹、三浦 孝子、
道園 真一郎、矢野 喜治、松本 修二（KEK）

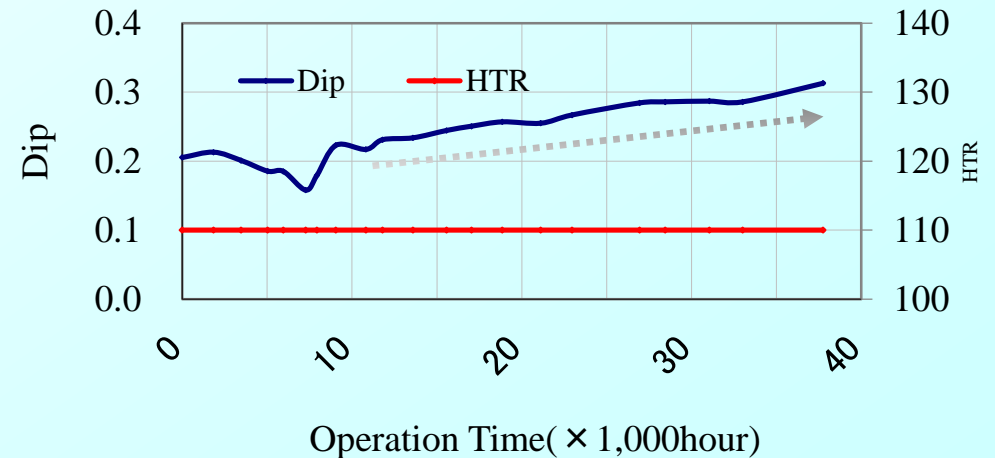
KL_B6 (型式:PV-3050) 運転時間37,000h

長期メンテナンス前に定期的の実施している。Dipテストにて、Dipの悪化が続いていたため交換となった。

2010年にユニットを設置した時のDip変化量は0.21であり、運転時間10,000時間以降のDipの変化量が徐々に大きくなっている。2020年の測定では0.31であった。この結果、エミッション減少が進行していると判断して事前交換となった。

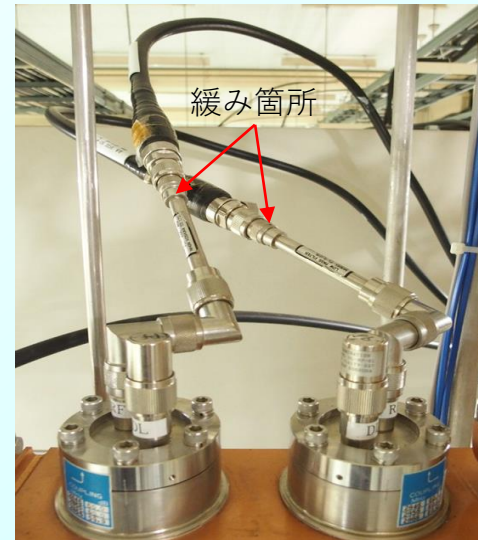
KL_42クライストロン出力モニター値低下

クライストロン出力モニターが正常時に対し-10.8%表示となった。

VSWRメーター側、導波管方向性結合器側共にケーブルを揺らしたところKLY Pf 値が -14%~+2% の範囲で変動した。特に導波管側のケーブルを揺らした際の変化量が大きかった。

- ・VSWRメーター側、導波管側のコネクタ部の緩みを確認。
KLY Pf、KLY Pb共にLow Pass Filterの一部の箇所に緩みが見られた為、増し締め実施。

- ・VSWRメーター側、導波管側の同軸ケーブル、減衰器、Low Pass Filter、エル型コネクタを外して内部導体を目視確認。異常無し。

全ユニットのクライストロン出力モニターラインのコネクタ点検を実施。数箇所のユニットでコネクタの緩みがあったため増し締めを行ない、Low Pass Filterで部分破損が見られたため交換した。RFパーツにかかるケーブルストレスが緩和するよう、ケーブル取り回しを手直した場所もあった。
