ビーム位置モニター用信号取り出し端子の破壊現象

諏訪田剛*, 柿原和久, 宮原房史
KEK, 加速器研究施設 電子陽電子入射器

概要

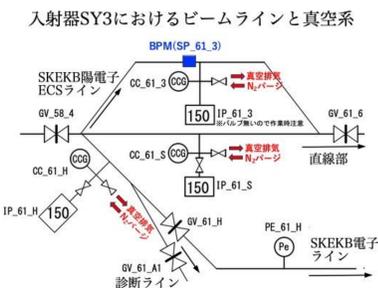
当該BPM(SP16_3)の設置位置 第3SY/ECS部中央

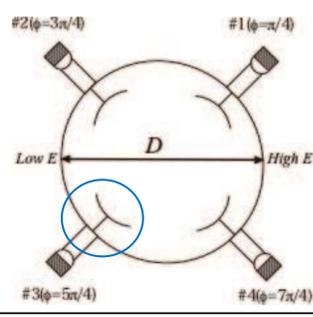
当該BPMの破壊端子#3

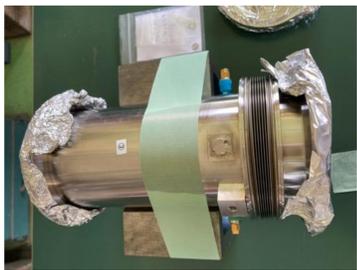
当該端子除去後のBPM内外面

- 端子#3を取り外した後、SUS板で溶接
- ビームは右から左へと進行

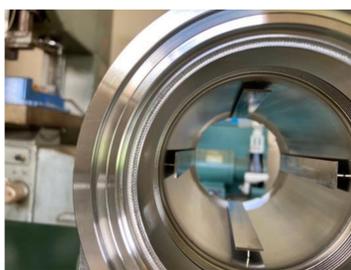
- 中心ピンを引き抜き後のストリップライン電極
- ビームは手前から向こうへ進行

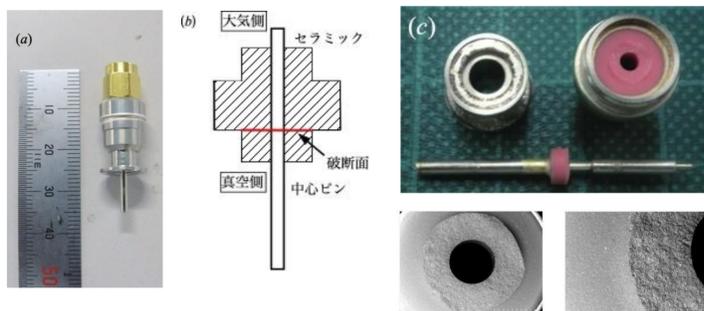
SMA端子の内部構造と破損状況

- SMA端子真空フィードスルー
- (a) 端子写真、(b) 内面セラミック部の構造

(c)セラミックの破損、破断面で見事に2分割している。(下) SEM画像、左下起点→右上に向けて力が動き、剥離したと考えられる。

- 素材の段階(焼結前)で圧力を掛け欠陥を除去する工程が不十分。この結果、素材の中に比較的大きな欠陥が残存した状態で焼結、何らかの原因でこの欠陥を起点として破壊に至った。通常、カラーテストで確認できる欠陥の大きさは0.5mm程度である。工場出荷検査ではセラミック外部にある欠陥の有無を確認するが、内部であれば発見は困難。

- 焼結後(型に入れて焼結)、欠陥検査(カラーテスト)を行うが、このテストに引っかからない程度の小さな欠陥が多数残存し、何らかの原因でその欠陥を起点として破壊に至った。残存欠陥は~10micronと言われている。
- (1)、(2)の仮説において、欠陥を大きく拡大させる力は、真空パーズ時の立ち上げ(又は立ち下げ)直後の~5分程度の空気の流れ(乱流)が生じ、この乱流がストリップライン電極を高速に震動させ、欠陥を拡大した。

- 陽電子運転時のビームロスに伴う放射線劣化が考えられる。特に当該BPMはECS中央でEnergy FBを行なっている。ビーム状態によっては他の直線部にあるBPMに比べビームロスが大きいと考えられる。
- 2021夏期保守に設置、設置から約2年、リークまでの実質運転時間は約10ヶ月

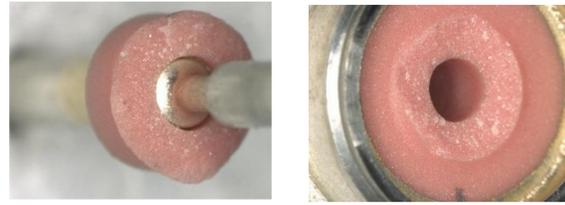
デジタルスコープ写真

- SEM画像及びデジタルスコープ写真で破壊面を観測
- SEM画像をよく観測すると起点と終点を確認できる

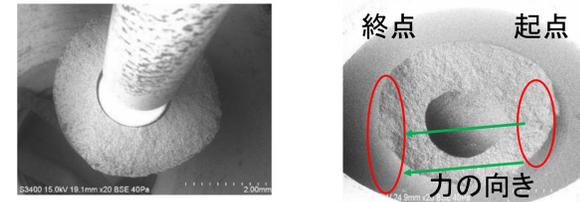
SEM画像

- 他Rad端子、無垢端子の荷重試験によると、セラミック破壊時の断面は破壊端子に比べその様子が異なるように見える
 - 絆創膏を剥がすような痕が見受けられた
 - このことは準静的荷重試験における端子破壊は、今回の端子破壊とは異なる破壊メカニズムによって考えて良さそうである
- 真空パーズ時の端子の高周波振動による破壊現象であることが強く示唆される

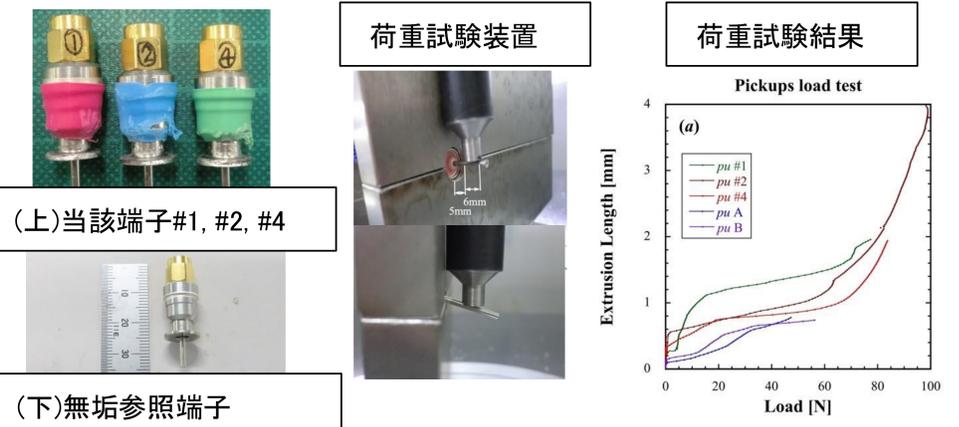
セラミック端子の耐荷重試験

(上)当該端子#1, #2, #4

(下)無垢参照端子

- 無垢端子の最大荷重(~50 N)は、Rad端子3個に比べ小さい(80~100 N)
 - 無垢端子セラミックの方が破壊相当応力が小さいことを示す
- 荷重ゼロ点における曲がり開始点に対し、無垢端子はRad端子3個に比べ変位量は小さい
 - このことは無垢端子ピンの方が硬いことを示す
 - セラミック破断面に働く相当応力はピンの硬軟によらない
- Rad端子3個の劣化が見られない、無垢端子の方がむしろ弱い
 - この結果をどのように解釈したら良いのか?
