KEK 電子陽電子入射器における大電力高周波源の運転状況(2023年度)

KEK電子陽電子入射器は、高周波源として総数61台の大電力Sバンドクライストロンが使用されており、最大で7 GeVの電子および4 GeVの陽電子を加速する線形加速器である。2023年度中は約5,400時間の運転が行われた。本稿では2023年度のクライストロン、サイラトロン、導波管高周波窓に関する統計及び高周波源に関する不具合事例と運転維持管理について報告する。

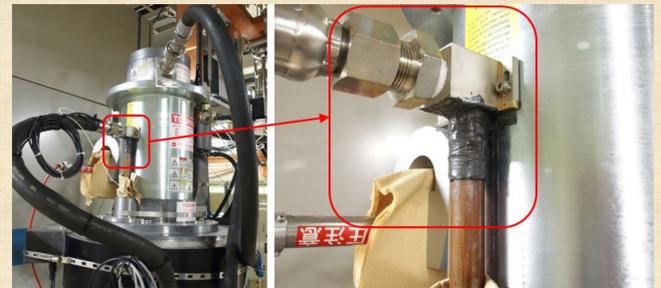
・クライストロン冷却水配管からの水漏れ
 - 過去に2例発生した水漏れ箇所に予防措置として金属用補修材の塗布を行なった。

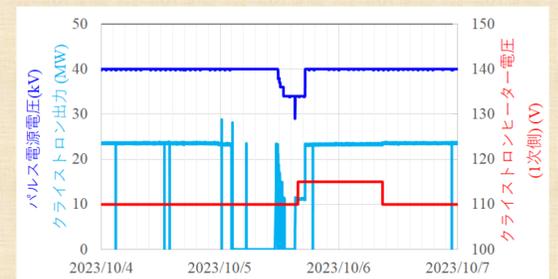
・クライストロン過電流インターロックによるダウン多発

- 2023年度は2ユニットで発生した。クライストロンヒーターの設定値を変える(上げ下げ、通電停止)とダウン多発が収まった。

・KL_12ユニットの履歴。過電流インターロックが多発し、パルス電源の電圧を下げていくがダウンは収まらなかった。クライストロンヒーター電圧を上げたところ、ダウン頻度が収まった。その後元に戻しても安定運転可能であった。

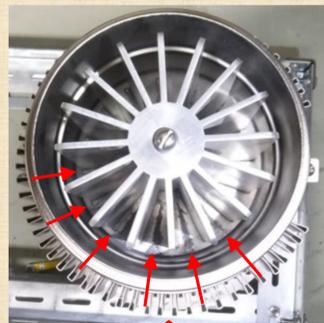
- KL_17 L4888B 運転時間 63 h : サイラトロン上部からの放電音及び放電光発生による交換。
- KL_15 L4888B 運転時間 15,000 h : ヒーターケーブル端子温度上昇による交換
- KL_C8 L4888B 運転時間 6,500 h : ヒーターケーブル端子温度上昇による交換
- KL_C4 L4888B 運転時間 79,000 h : サイラトロンがファイヤしない事による交換

・KL_17 ユニットから撤去したサイラトロン上部放熱フィン接続部での放電痕
