VII-4 MAINTENANCE AND MODIFICATION OF THE LINAC VACUUM SYSTEM

N.Akiyama K.Mashiko M.Kitajima Y.Nobusaka A.Asami H.Takekoshi
 Physics Division, Japan Atomic Energy Research Institute

Major modifications of the vacuum system are (1) installation of the vacuum system of high power RF waveguides, (2) that of the buncher and prebuncher and, (3) improvement of vacuum chambers, various troubles experienced and repairs made are summarized.

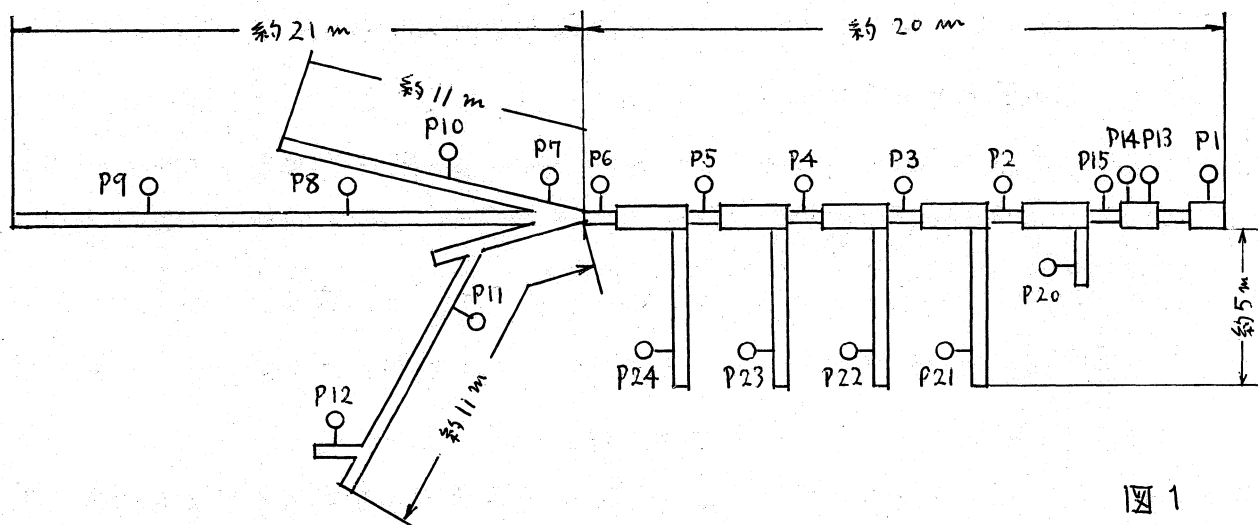
図1

まず真空系の現状について、およその説明をする。全体の略図を図1に示す。

図中P1からP24までは、スパッタイオンポンプである。各ポンプの排気スピードは、P1からP6まで、および、P8からP12までは、80 l/sec, P7は160 l/sec, P13からP24までは、40 l/secである。真空系の大きさは、加速管部は約20m, ビームダクト部は、約21mのものが1本, 約11mのものが2本である。RF導波管部は約5mのものが4本である。加速管部は、電子銃, フレバunched, バンチ

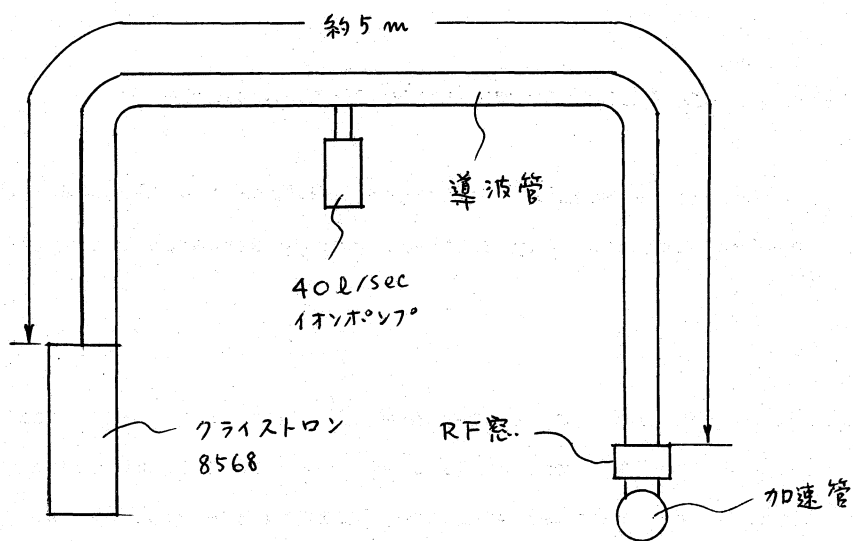
図2

次に、改造等で主なものは次の通りである。①RF導波管内は当初はガス加圧式であったが、真空方式にした。その略図を図2に示す。導波管の断面は約40mm×80mmの長方形である。イオンポンプを接続する部分は、導波管の壁に、約5mm×40mmの長孔を5箇所並べて、真空引口としている。
