原研リニアックの現状

日本原子力研究所 加速器管理室

原研リニアックは、増力された47年度から55年度才1四半期までに制御時間で19,950時間、RF時間で16,512時間稼動した。才1図に示すように、54年度は53年度より約1,000時間少なく、制御時間で3,293時間、RF時間で2940時間となった。主となる中性子断面積の測定では、パルス繰返しを前年度の150PPS運転を主としたのに対し、54年度は300PPS運転が主となったので、電子ビーム発生量は多くなっている。

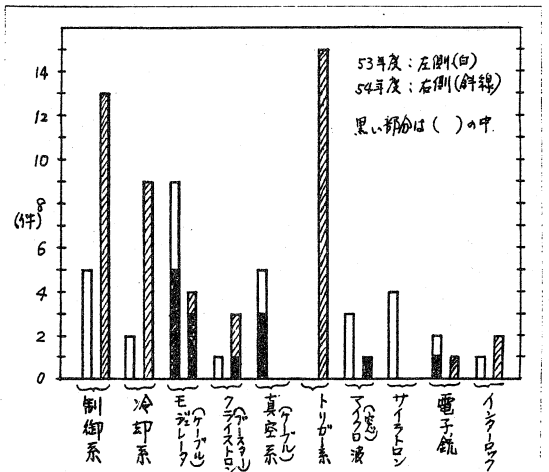
才2図 系統別にみた故障の件数

次にクライストロンの寿命をワイブル確率紙法により求めると、現在使用中のもので10,000時間を超えたもの3本を加えて10本のクライストロンのMTBFは10,000時間(単純平均値9,877時間)となった。サイラトロンの寿命は10本でMTBFは5,500時間(単純平均値5,304時間)となった。才2図に53年と54年度を比較して系統別にみた故障の件数を示す。54年度は前年度に比べ300PPS運転が多くなったので制御系やトリガー系の故障が多くなった。モジュラ系のケーブルの絶縁破壊はケーブルの端末処理をテーパ部を長くして、空気が入らない構造としたので、それ以来起きなくなった。制御系ではAVRのナイフスイッチの接触不良とか、冷却系では冷却塔のファンやモーターの軸受の摩耗等、増力前の装置や部品を使用している

個所に故障が起きてきた。

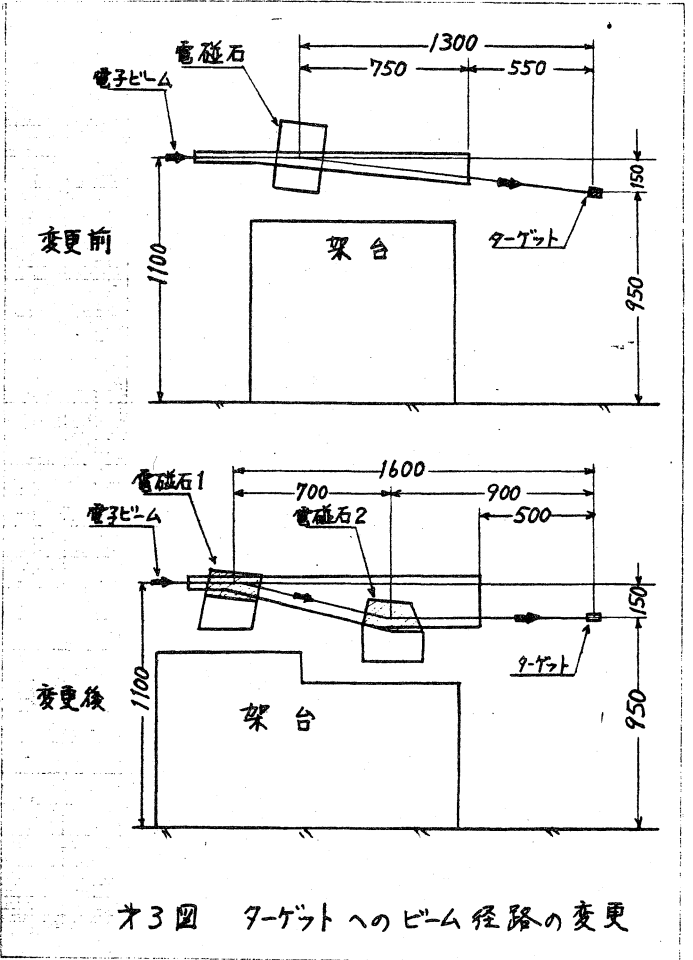
オ3図 ターゲットへのビーム経路の変更

ターゲット電流の安定化を図るために、オ3図に示すように中性子ターゲット直前に1個の電磁石を配置して、直進ビームラインから150mm下った中性子ターゲットに電子ビームを導く構造であったものを、電磁石2個を使用して、直進ビームラインから150mm下った並行なビームにしてから中性子ターゲットに導く構造に変更した。これによって、電源変動等の影響で電子ビームのエネルギーが多少ふらついても、ターゲット電流の変化を小さくできる。その効果をみるために、オ4図に示すように、エネルギーを固定し、電磁石の電

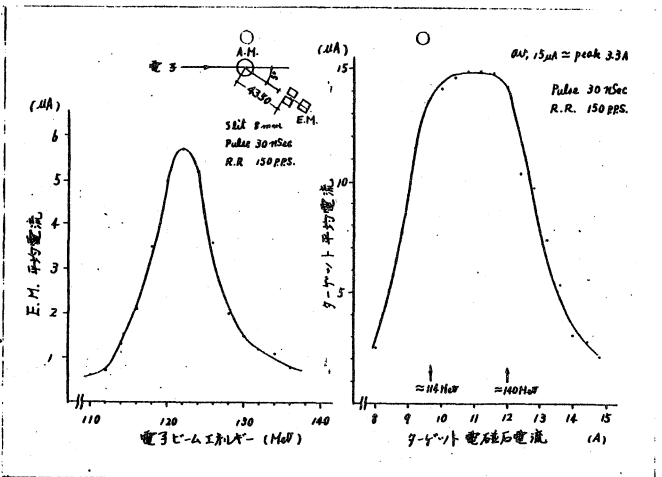
オ4図 ターゲット電流安定化の結果

流値を変化させて、ターゲット電流をプロットしたところ満足すべき結果が得られた。オ4図の左側の図は、右図の測定を行った時の電子ビームのエネルギースペクトルを示す。又、実際にリニアップを運転して、ターゲット電流の変動が小さくなっていることが判った。

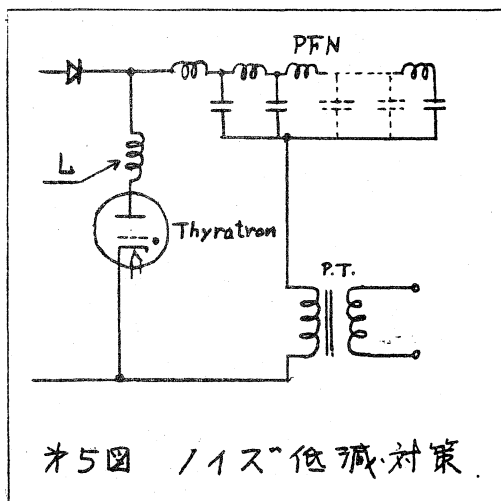
★5図 ノイズ低減対策

諸々の検討の結果、オ5図のように、パルストランスのパルス立上り時間特性に合わせ、かつ、加速管への入力RFの立上り時間の許容限度以内という条件で、サイラトロン電流の立上り時間を遅らせるためにサイラトロンとPFNの間にインダクタンス($L \approx 5\mu H$)を挿入したことにより、ノイズを制御卓付近で約15dB少くできた。オ6図にその比較写真を示す。

それでもまだ、ノイズ低減対策としては充分でなく、小さなループアンテナをオシロスコープに接いでノイズ源を捜してみると、大きなサイラトロン関係は当然まだ大きなノイズが出ているが、その他にトリガーアンプの2G22Pへの電源回路から周波数の高いRFノイズが放射されていることが判った。各トリガーアンプにはノイズフィルターが挿入されていて、ノイズの立ち上がり部分の極く早い部分は吸収されている。しかしまだフィルター作用が不充分である

ることがわかった。これらの電源用電線が集中する分電盤付近では分電盤やラックの壁面からRFノイズとして放射されているのが観測された。今後のノイズ低減対策としてトリガーアンプについても検討したい。

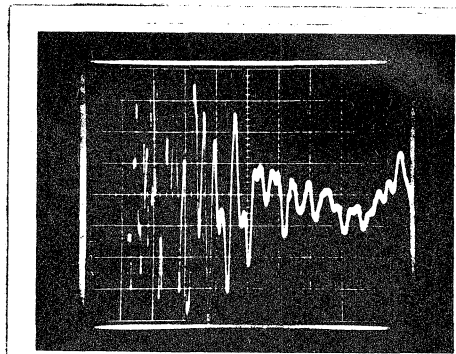
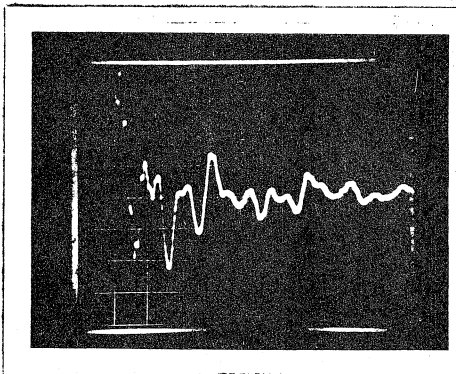
★6図 ノイズ低減対策

対策前
2V/div.
0.5μs/div.

対策後
50mV/div.
2μs/div.

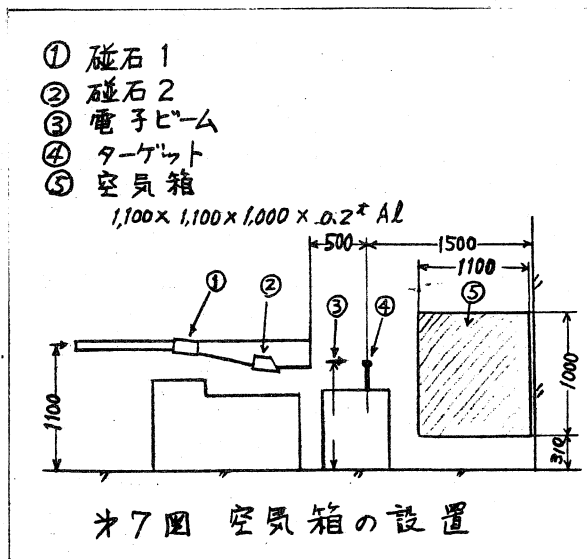
(3) 放射性ガスの低減対策 (★7図参照)

リニアックの電子ビームやγ線によって、空気中のガスがイオン化や放射化され、そのガスが半減期の時間以内でフィルターを通って排風機で外部に排出されるので、できるだけ放射性ガスの排出量を低減する目的で、発生した放射性を拘じめるために中性子ターゲット後方に厚さ0.2mmのアルミで作った密閉空気箱を設置した。外部へ放出する放射性ガスはほぼ半減した。

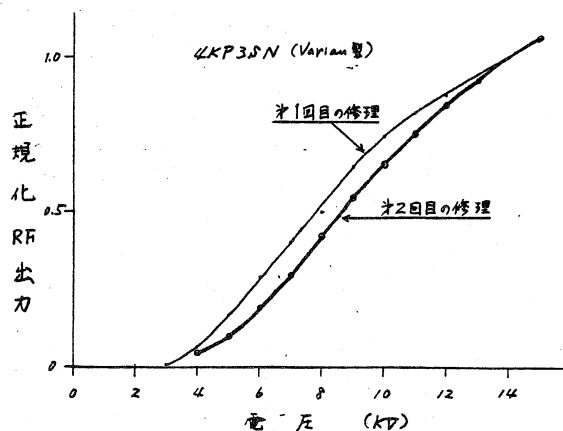
オ8図 フォスタークライストロン修理後のデータ

昨年度に修理したブースターフライストロン4KP35N (Varian製)は1日実用に供した後、フィラメントが断線したので再度修理してテストした。(★8図参照)

オ8図はテストの結果のRF出力を14KVの値で正規化してオ1回目の修理とオ2回目の修理についてプロットしたものである。

オ1回目とオ2回目の特性上に相違がみられるがその原因として

- (a) 再度の修理後のガス出しベーキングによって、空洞が歪んだか。
- (b) 修理期間に取はずしておいた永久磁石が減磁したか。
- (c) カソードの違いによるものか。
- (d) 取付けたイオンポンプ用磁石の取付け位置による影響か。

等と考えられるが、明確でない。

尚、修理したクライストロンは電圧の高い方で出力曲線の伸びが小さくなっている。これは酸化物カソード(新品), BIカソード(修理品)の相違によるものか、あるいはカソード形状等によるものか等、まだ多くの問題が残っている。

現在、実際に使用中であるが、多少POWERが少く出ているを置いて順調に安定に動作している。
