T. Shidara, S. Anami, S. Fukuda, Y. Saito, H. Honma,  
K. Nakao, H. Hanaki and J. Tanaka  
National Laboratory for High Energy Physics

The rf system of the Photon Factory 2.5 GeV electron linac injector was operated for about 3,500 hrs during the last year. The present status of the rf system will be reported. Troubles encountered during this operation will also be reported.

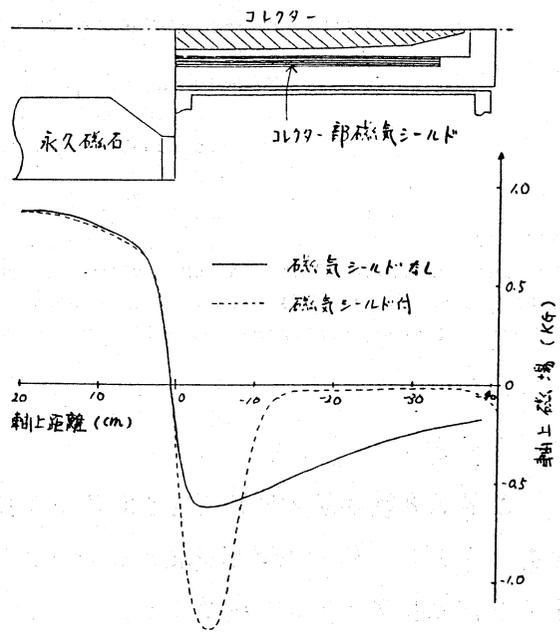
昨年度故障により交換したクライストロンのセットは合計 9 台で故障の内訳は耐電圧の劣化によるもの 5 台、出力 RF 窓に Pin hole のあったもの 4 台であった。耐電圧の劣化という現象については前回報告されている<sup>3)</sup>。今回、耐電圧の劣化したクライストロンを分解して調べてみると、カソード電極-アノード間に放電の跡が見られカソード面上に Cu の粒子が多数付着していた。Cu の粒子はコレクター部<sup>4)</sup>の一部を汚したもので、これは出力空洞通過後の電子ビームがコレクター部において適当に分散しなくてごく一部の領域に集中したためと考えられる。我々のクライストロンにおいては集束磁石として永久磁石を採用している。永久磁石のコレクター部における磁界分布を測定した所、広範囲にわたる強い磁界が残っていることが判明した。(図 1 参照) この永久磁石特有の反転磁界によりコレクター部に到達した電子ビームが散

図1 コレクター部における磁界分布

すると逆に集束されたものと考えられる。このコレクター部の反転残留磁界をなくすために、我々はコレクター部の放射線シールド用鉛円筒の内側に鉄パイプを挿入した。その結果図1の点線に示されるようにコレクター部の30cm以上にわたり300G以下の磁気シールドが達成された。耐圧劣化の顕著である他のクライストロンについても同様の現象が進行しているのと考えられるので全数についてコレクター部の磁気シールド処理を施した。

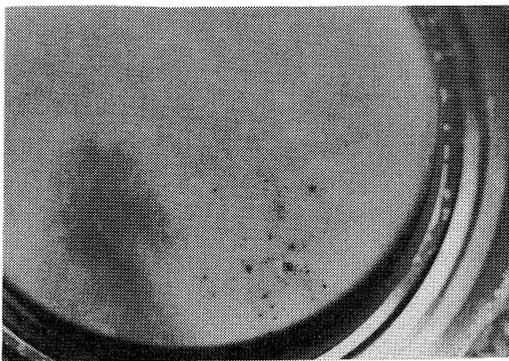
出力RF窓に Pin hole があり交換1スクリューネード4本アスタが、現在稼働中のクライストロンの中には確実に3本 Pin hole があるものと推定される。図2に Pin

図2 Pin hole のあるクライストロン出力窓

hole のあるクライストロンの出力RF窓の写真、図3に放電の様子を示す。この原因については現在調査中であるが<sup>3)</sup>、真空度、残留気体の種類、ベーク処理の違い、表面処理の違い、使用材質の違い等種々の要因が複雑にかかわっており解明は困難をきわめるものと思われる。

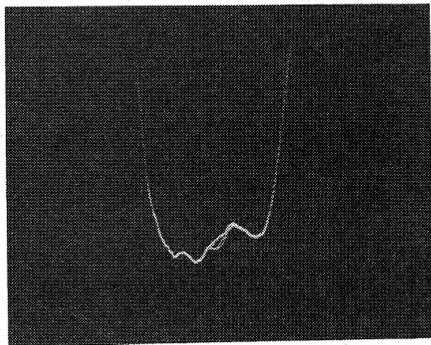
運転中に我々を悩ませたものに Diode Oscillation による出力RF波形の変動がある。(図4参照) 現象としては、空間電荷制限領域で使用している時に、何らかの原因で入力空間に 3.1GHz ~ 3.5GHz 程度のマイクロ波が誘起されてくる。このマイクロ波は電子ビーム自身によって起るもので、この結果出力RF波形を変調する変動しているようである。この原因についてはまだよくわ

図4 Diode Oscillation による出力RF波形の変動

ってはいるようであるが、オソードから出た電子流がカソード-アノード間及びその周辺で構成される Cavity の特定のモードとオソードを起し、発振を起すものらしい。稼働中のクライストロンの中にはほぼ同様の現象を示すものがある。

るため、現在はヒーターの電力を下げ Diode Oscillator の起振率を温度制限領域で使用するようにしている。

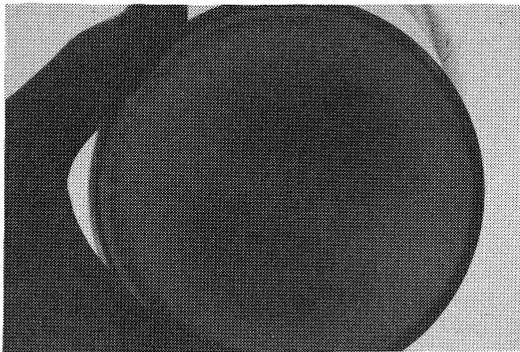
クライストロンと加速管の間にある RF 窓については昨年 10 月以降 9 回 Break down により交換している。我々の RF 窓は図 5 に示す様な構造である。図 6 に破壊したセラミックの写真と、図 7 に放電の写真を示した。写真からわかるように放電

図 6 破壊したセラミック

のバターン及び破壊の著しい所はそれぞれ fundamental 系 TE<sub>11</sub> モードではなく higher order mode が関与していると考えられる。クライストロンの出力窓と同様に現在調査を進めており<sup>3)</sup>、今年度中には Resonant Ring による実験を開始する予定である。
