## Present Status of the KEK 40MeV Proton Linac

Zenei IGARASHI, Masato KAWAMURA, Chikashi KUBOTA, Kesao NANMO,  
 Eiichi TAKASAKI and Tateru TAKENAKA  
 National Laboratory for High Energy Physics, KEK  
 1-1 Oho, Tsukuba-shi, Ibaraki-ken 305, Japan

In this report, details of troubles experienced in FY 1992 and some improvements of monitor system are described.

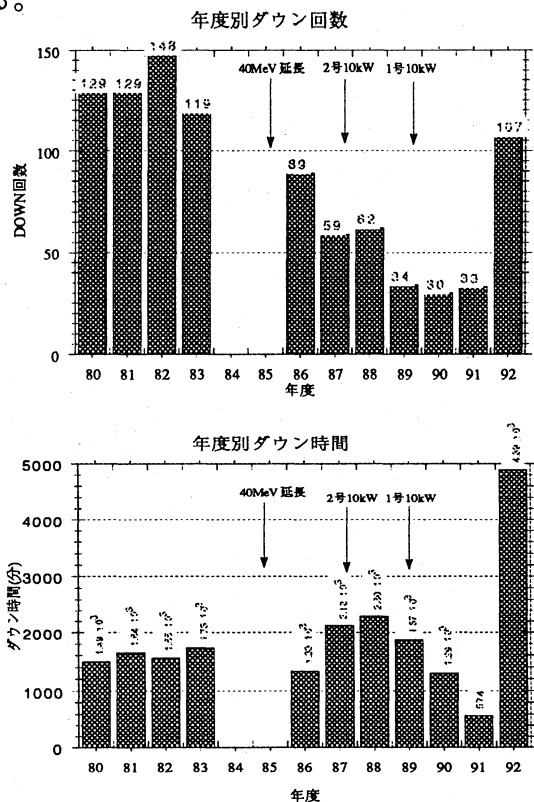
図1 ダウン回数と故障時間の変遷

1985年の40MeV加速タンクの増設以来、RF源の安定な動作を確保するため、各部品の改善を行ってきた。その結果、ここ数年、リニアックのRF源の故障率も低下した。図1に、リニアック関連のダウン回数及び故障時間の変遷を示す。図1から明らかなように、1992年度には、トラブルが異常に増加した。その主な原因は、リニアック・タンク内の放電、ドリフト・チューブ冷却水

量低下、及び4616Ep電源の大放電である。図2に、各部門の1990,91,92年度のトラブル分布を示す。この節では、図2に従い、各年度の故障原因と対策を述べる。

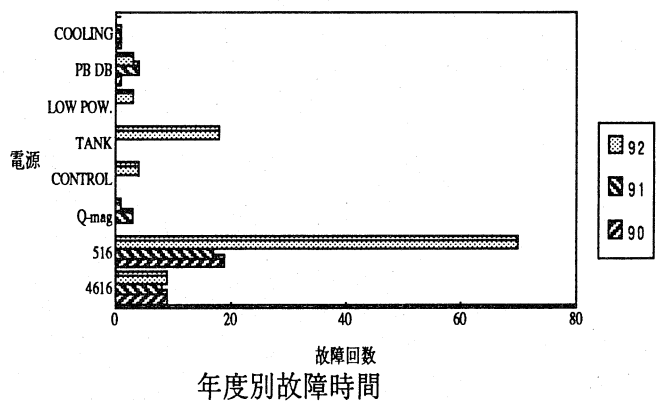
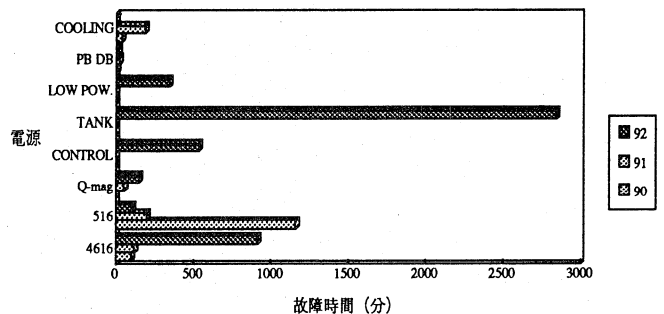
図2-A,B 90,91,92年度 故障回数と時間の分布

図2-A,Bの分布から明らかなように、1992年度の故障回数は平年度と同じであるが、故障時間が大幅に増加している。この主な原因は、4616Ep電源(25kV,パルス電流24A)の部品であるフィラメント・トランス(仕様耐圧; AC-35kV,9個)の劣化であった。図3に、4616Ep電源の回路図を参考に示す。このトランスの耐圧テストの結果、全てのトランスで耐圧低下が進行していた。放電電圧が約20kVと低いトランスもあった。電源系のコト発生電圧も非常に低かった。不安定な電源運転の継続は、この耐圧低下に起因するが、電氣的に結線されていない周辺部が、放電開始電圧に達するまで帯電するのに時間を要し、放電場所の推定が難しかったことによると思われる。夏、これら9個のフィラメント・トランスを分解し、目視・点検した。いくつかの放電痕が見つかった。そこで、急遽トランスの絶縁対策(油の交換、絶縁シールテープの巻き直し等)を行い、絶縁耐圧(DC30kV)を確保した。また、周辺部との耐圧も調べ、対策(カプトンシートによる覆い、全ての金属部の電圧を明白にする)を施した。その結果、電源系として、コト開始電圧30kV以上が得られた。また、放電電流(大電流の流れ)にともなう誘導電圧が低くなるように、配線経路の一部も変更され、アース板も適宜追加された。

故障回数のほとんどは、TH516ep電源のH.V.-OCPの動作による。この主な原因は、PFNの放電に使用されているサイトロン(F-175)の状態に関係している。即ち、サイトロンの周辺温度の上昇またはリガ电压の上昇等による自爆、サイトロンの劣化による

no-fire(リガ电压を上げることで一時的に避けられる)である。これは、現在、定期的監視により故障を少なくすることにしている。一方、1992年度の故障回数の多かった原因は別にあった。TH516増幅器の入出力キャビテ内の放電とサイトロン・トリガ回路の部品(コンデンサの短絡)の寿命である。放電を誘発しているのは、タンクからの反射電力であり、サーキュレタ内のフェライト放電破壊(出力電力の過度な高調波成分による)とダミー抵抗の水漏れが直接の原因であった。また、TH516内の水位の上昇(地震により、水位調整にも使えるニードルバルブが開いた)により、陽極部での放電が起こった。

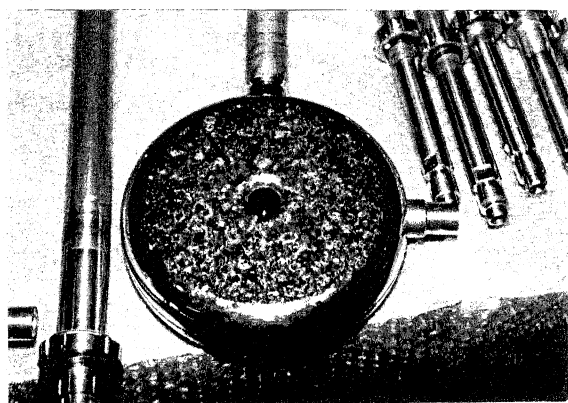
図4 1992年夏取り外したドリフトチューブ放電痕

我々は、TH516増幅器の出力電力、反射電力、ip、ep等をモニターしているが、1990年頃からタンク内の放電と考えられるデータが増えてきていた。そこで1991年夏タンク内に入り、目視・点検した。ドリフト・チューブ表面の放電痕が1982年交換時より汚れていることがわかった。その結果、1992年度夏に、ドリフト・チューブ NO.1-10を交換することにした。交換されたドリフト・チューブの放電表面を図4に示す。この交換作業は、他部門の作業の遅れの影響を受け、非常に強行なものとなった。作業時間が午前9時から翌朝午前2-3時になることがしばしばあった。このような強行軍にもかかわらず、KEK-PSの加速器立ち上げ時までは、タンクのコンデショニングを充分に行う時間がとれなかった（aging不足）。特に、水分の排気が充分でなく、所定の電力でタンクを励振すると、タンク内の放電が非常に多く発生した。そのため、通常の励振電力（275 $\mu$ s）を下げ、ビーム補償用RF（90 $\mu$ s）でタンクを励振し、ビームパルス巾も短くし、ビーム加速を行った。
