PRESENT STATUS OF THE 40MeV PROTON LINAC AT KEK

Tateru TAKENAKA, Zenei IGARASHI, Takao KATO, Chikashi KUBOTA,  
Kesao NANMO, Fujio NAITO and Eiichi TAKASAKI

National Laboratory for High Energy Physics (KEK)  
1-1 Oho, Tukuba-shi, Ibaraki-ken, 305, Japan

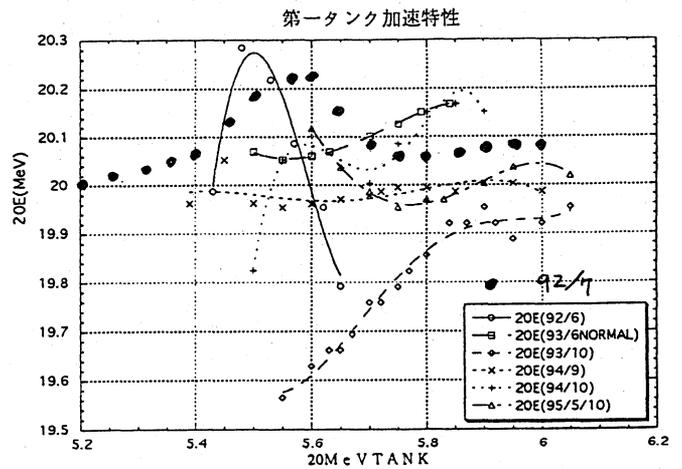
図-1 第一タンク加速特性

図-1に測定された加速特性を示す。

1992年夏以前のデータと似ており、図-1に見られるIボキ-の差0.1MeVはvelocity monitorの校正により、補正され1992年夏以前のデータと今回の測定とは一致した。加速特性は1992年頃に戻っており、ビームを加速する時に加速フィルドを上げなくてもすむようになった。DTのプライメントが再現されたと判断できる。尚、Iボキ-の測定は速度モニターを用いて行われた。

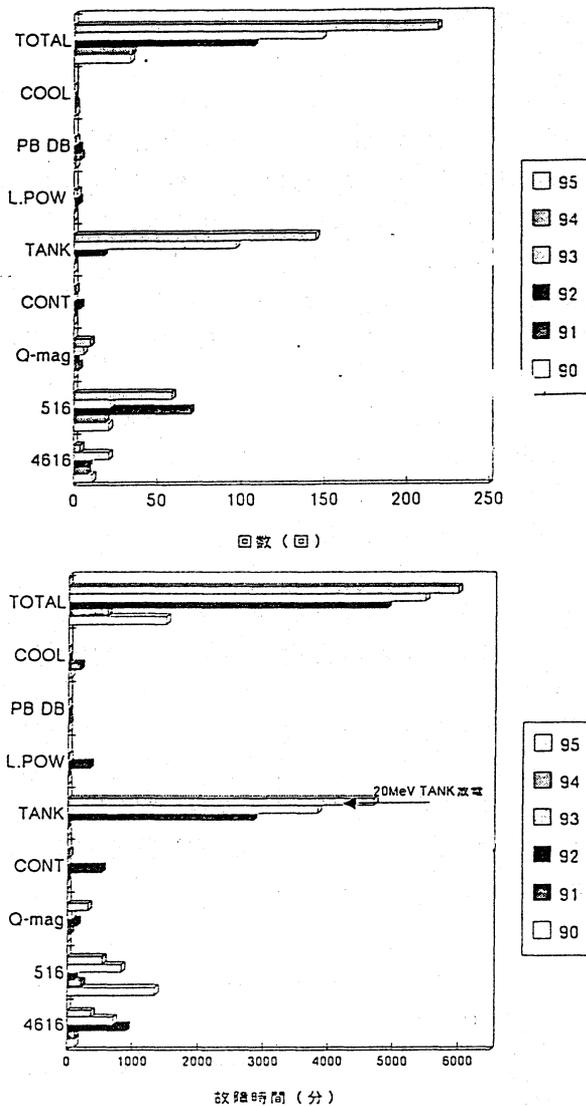
図-2 リニアック故障回数・故障時間

1992年以降電源関係の故障は比較的減っているが、タンク関係の故障が増加しており、その主な原因はタンク内の放電である。これは、1992年以降ずっと続いており、図-2に表示しているように故障回数・故障時間共に増加している。
