The influence of long term operation in the parts of Linac Water Cooling system

S.Takahashi, M.Oyamada, A.Kurihara, Y.Shibasaki

Laboratory of Nuclear Science, Tohoku University

Abstract

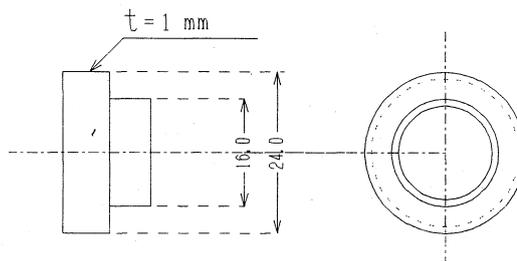
図 2. 導波管配管接続部品

② 導波管水系: A 部加速管入力部モード変換器の両側に冷却管を取り付けてある。今年 3 月に初段部である A1A2 に取り付けた。RF 入力 ON-OFF 時の温度変化は 3°C である。故障例としては本体室にある狭い場所のハンダ付け部の水漏れがあった。同様な箇所が 11 箇所あるので交換する必要がある。また、図 2 に示す導波管水ジャケットと銅管接続用部品で銀ロー溶接部が両側にあるため溶接不良箇所が純水との相互作用により水漏れを起こし、再溶接した。純度は 1 μ S/cm 以下、ライナックでは一番きれいな水が循環しているので建

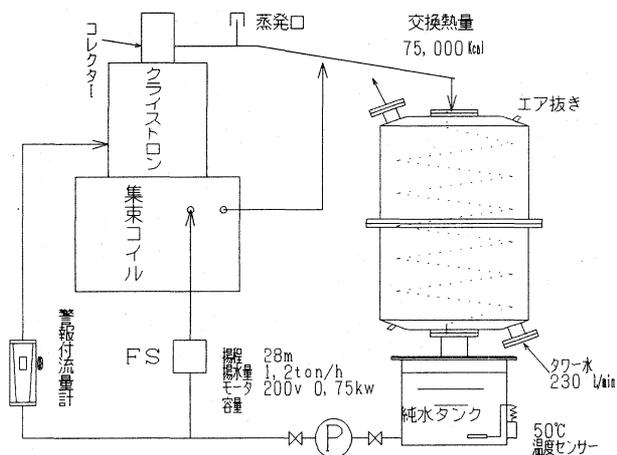
図3. VAPODINE 蒸発冷却装置

VAPODINE (クライストロン蒸発冷却装置): クライストロンコレクタ等の各部を冷却するため 50°C 以下の純水を循環しているがタワー水と熱交換させるため流速の低い交換

器内に泥が蓄積し、またタワー水が純水系に漏れて伝熱阻害を生じている。原因究明中。その他、熱交換器鉄製容器が錆びにより肉厚が薄くなり水漏れが多発している。設備更新を

予定している。対策としてプレート熱交換器にする。：泥が附着しないよう交換器内のタワー水の流速を上げる。フィルターをつける。：1次2次側共、異物が循環しないように脱着の容易なフィルターをつける。ポンプを更新する。：現用のものシャフトやシールの摩擦により水漏れが多発している。メカニカルシール型のポンプに更新したい。設置空間を少なくする。：クライストロン室空間の有効利用を図る。移動可能な構造にするため軽量化も必要。濃縮防止の措置を講ずる。：水質計の設置による管理
