PRESENT STATUS OF THE KEK 40 MeV PROTON LINAC

Tateru TAKENAKA, Zenei IGARASHI, Chikashi KUBOTA, Yoshio SAITOH,
Eiichi TAKASAKI, Kesao NANMO, Sadayoshi FUKUMOTO, Seiya YAMAGUCHI

High Energy Accelerator Research Organization (KEK)
1-1 Oho, Tsukuba-shi, Ibaraki-ken, 305-0801, Japan

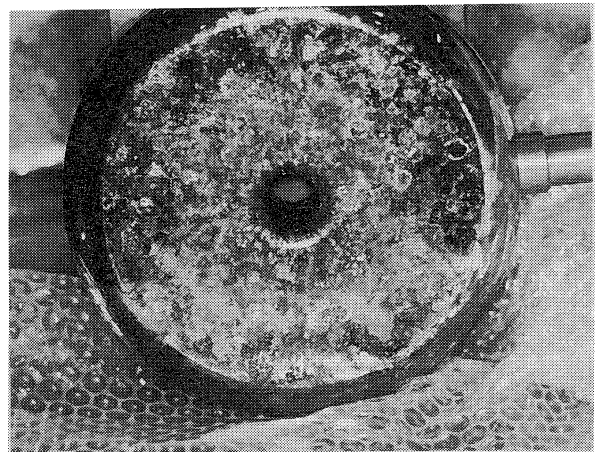
写真-1 (DT2上流側放電痕)

3. タンクのDT放電 (写真1)

DTの放電痕は低エネルギー端 gap で最も顕著で逐次減少し、No.10 付近で殆ど消失する。その放電痕が4回対称になっていることからビームに起因して放電が起こる可能性が推測される。その場合にはタンク電場波形のビーム加速に寄与する時刻での放電が観測されるはずである。ビームに関係のないrfによる放電もある。

今夏も20MeVタンクの点検を行うが放電痕がひどい場合にはDTを交換するつもりである。タンク内部に塵が認められているので、防塵に細心の注意を払う必要がある。保守点検後タンク内のrfコンディショニングを出来る限り行う。大気にさらす時間を極力減らす。イオンポンプのベキング、水漏れ防止、DT表面素材の吟味などに務めなければならない。

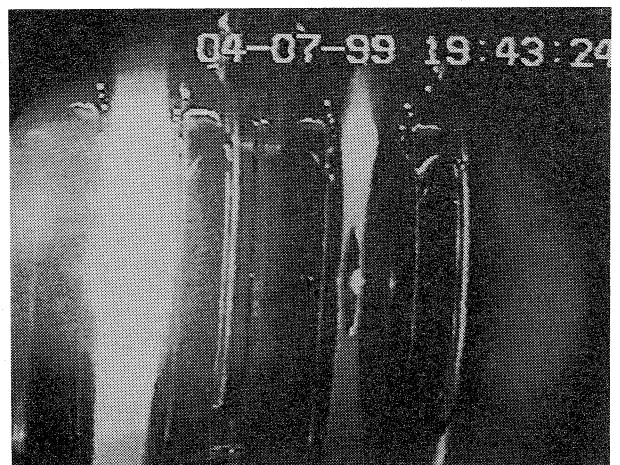
写真-3 (first gapのDT間放電)

最初の加速ギャップでの放電を窓からカメラで記録したが (写真2)、放電は他でも起こることを確認した。イオンポンプ放電時に質量数40のピーク (Ar) があらわれる。タンク放電時に増加するピークを探したところ、質量数44が明らかな対応を示した。これはconditioningでもrfを上げて行く途中のマルチパクタリングでも増加するし、ビーム加速に対応しても増加する。これらの場合真空度はわずかに悪くなるだけなので、このピークを観測しながら放電を起こさない効果的なconditioningができる。質量数44は、 CO_2 、 C_3H_8 が考えられる。

99年1月以降ビーム加速中に放電多発、復帰に数日を要する事態が発生したので、イオンポンプ放電の影響を受けない程度に真空インターロックを緩和し、放電に対してrf反射を検出してインターロックに使用し、rfで引き起こされる連続放電を防いでいる。

併用していたターボ分子ポンプを停止し、イオンポンプのみとした ($4 \times 10^{-6} \text{Pa} \rightarrow 1 \times 10^{-5} \text{Pa}$)。
