IMPROVEMENT OF THE KLYSTRON HEATER TRANSFORMER FOR 125MeV LINAC

Abstract

125MeV リニアック用クライストロンヒータートランスの改良

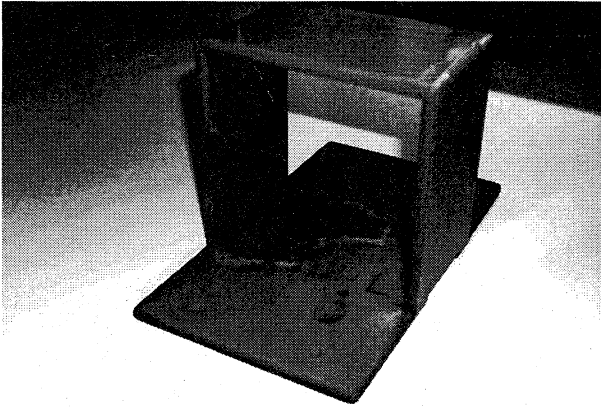
ヒータートランスの二次側コイルに巻いたポリイミドフィルムには炭素吸着がみられた。また、カットコアに巻いたポリイミドフィルムは破れ、炭化や炭素吸着がみられた。また、二次側コイル枠のエポキシ樹脂板は剥離しており、炭化や炭素吸着がみられた。エポキシ樹脂板は特に損傷がひどく、図 1 のように広域にわたって剥離し、炭化がみられ、ヒータートランスは使用不可能であると判断された。

図1. トランスのエポキシ樹脂板。エポキシ樹脂が炭化し、ガラスクロスを接着させることができなくなり、剥離してしまっている。

二次側コイルを包むポリイミドフィルム周辺ではコロナ放電だけでなく、コイル枠に損傷を与えるような激しい放電がカットコアの外側と二次側コイルのエポキシ樹脂板との間に発生していたことが予測された。また、絶縁油を交換した際にタンクの底に溜まっていた油が黒ずんでいたことから、絶縁油が放電で分解し、炭化していたと考えられる。

絶縁油の交換後も放電がおさまらなかったことから、ヒータートランスが絶縁油の絶縁耐圧を越える電界強度になる場所があると考えた。そして、放電が油を分解し、二次側コイルに巻いたポリイミドフィルムの表面がその炭素粒子を吸着し、薄い導体と化し、絶縁油の絶縁耐圧をさらに大きく越える電界強度を発生させたと考えた。このことを考慮して、電界強度が弱くなる構造にすることを考えた。

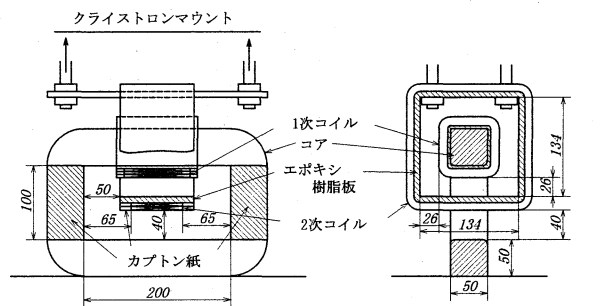
a)改良前のヒータートランス

図2. ヒータートランスの配置図。a)は改良前、b)は改良後である。二次側コイルの幅を縮めてカットコアとの距離を縮め、コロナリングをその両端に取り付けた。さらに、カットコアの四隅にも取り付けた。一次側入力電圧は 100V、二次側出力は 18V である。

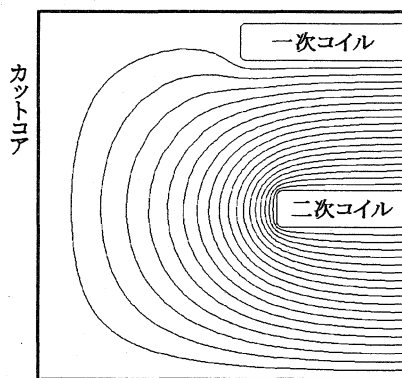
a)炭素付着なし

図3. 改良前のヒータートランス内のモデル等電位線。

次に、等電位線に直行する電界強度を計算した。改良前の炭素が付着していない場合、二次側コイルの角で電界強度が最大となり 26MV/m 、炭素が付着している場合、導体化したポリイミドフィルムの先が最大で 60MV/m を越える値となった。絶縁油の絶縁耐圧は 30MV/m 以上である。炭素が付着していない場合でも、放電の可能性があったと考えられる。付着している場合は、ポリイミドフィルムの先で放電が必然的に起こる電界強度の値が得られた。また、改良後、二次側コイル端にあるコロナリングとカットコア側の電界強度は最大となるが、 20MV/m を越えなかった。このことから、今回の改良がきわめて有効であったといえる。さらに、改良したヒータートランスは、たとえ絶縁シートが導体化しても二次側コイルのエポキシ樹脂板の両エッジに取り付けたコロナリングの効果により、電界強度が高くない構造になっている。

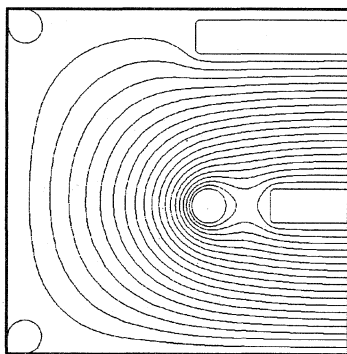
図4. 改良後のヒータートランス内のモデル等電位線
