SuperKEKB 主リング電磁石製作に於けるトラブル報告

PROBLEMS WITH NEWLY FABRICATED SUPERKEKB MAIN RING MAGNETS

大澤康伸^{#,A)}, 飯沼裕美^{A)}, 江川一美^{A)}, 増澤美佳^{A)}

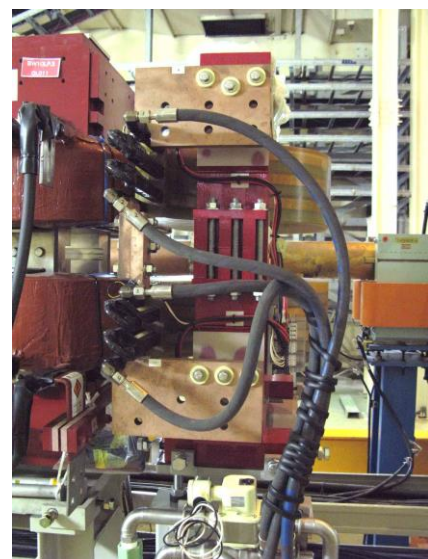
及び常伝導加速空洞が並ぶ日光直線部、大穂直線部である。この区間は空洞関係の冷却配管や導波管等との取り合いが複雑で、かつ電磁石間隔が狭いことから様々な機器が密集して設置されることになる。Figure 1 にビームラインに設置された WH 型ウィグラーを示す。上下にある矩形の銅板が電極となっている。この電極に床から電源ケーブルを接続するわけであるが上下の同じラインにフロースイッチやストレーナー等があり冷却水関係の保守作業がやりにくい構造となっている。そのため冷却水マニホールド部分からフロースイッチ及びストレーナーの移設を行なった。この移設作業に冷却水マニホールドからフロースイッチを外した際、Figure 2 にあるように大量の緑色の異物が発見された。

Figure 1: Newly fabricated WH type wiggler in the tunnel.

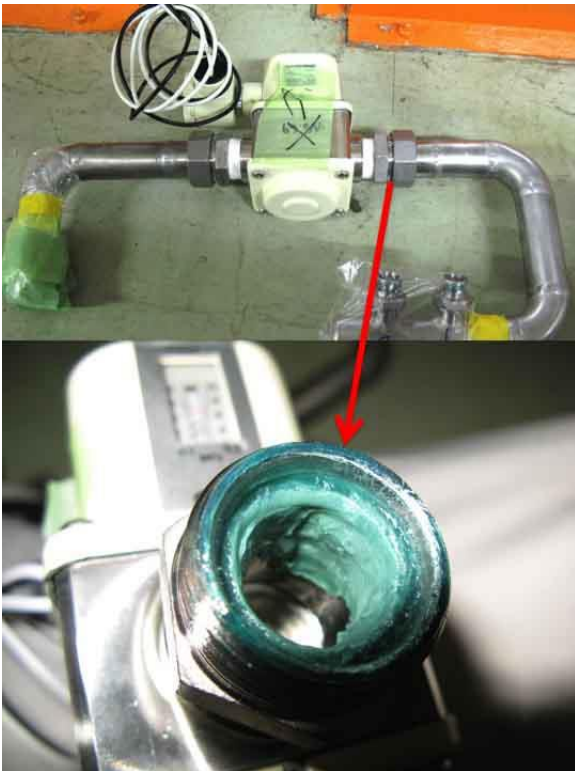
Figure 2: The location where the green object was found (top) and the contamination found inside (bottom).

このようなグリスが冷却水システムに大量に混入してしまった経緯について電磁石製造会社に問い合わせたところ、ステンレスネジの焼き付き防止に油を使ったとの回答であった。しかしながら、塗付してある場所はネジ部ではなく、金属面のタッチ面に塗られており、また Figure 2 にあるように配管内部にべっとりと大量に塗付けられていることから焼き付き防止のためという理由には納得できないものがある。

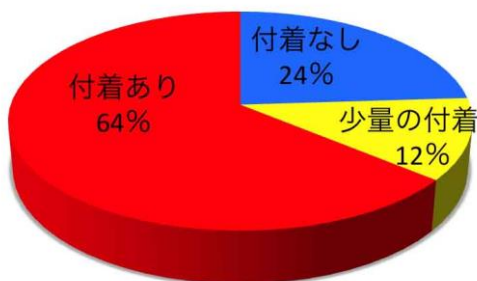
新規製作のウィグラー電磁石ほぼ全数のフロースイッチを調査したところ、汚染は全て WH タイプに集中していることがわかった。WH タイプの汚染状況を Figure 3 にまとめる。Figure 2 の写真にあるような大量の付着を赤で、全く付着していないものを青で、その中間の汚染を黄色で示した。WH の 3/4 以上が何らかの汚染をされていることがわかる。また WS のフロースイッチ部に汚染がなかったことから、これらの電磁石が複数の生産ラインで組み立てられ、それぞれの組み立てラインでの管理が徹底していなかったことが疑われている。

Figure 3: Contamination among the WH type wigglers. Red and yellow correspond to heavily and lightly contaminated WH magnets. Blue indicates WH magnets which are not contaminated. More than three quarters of the WH type wigglers are contaminated.

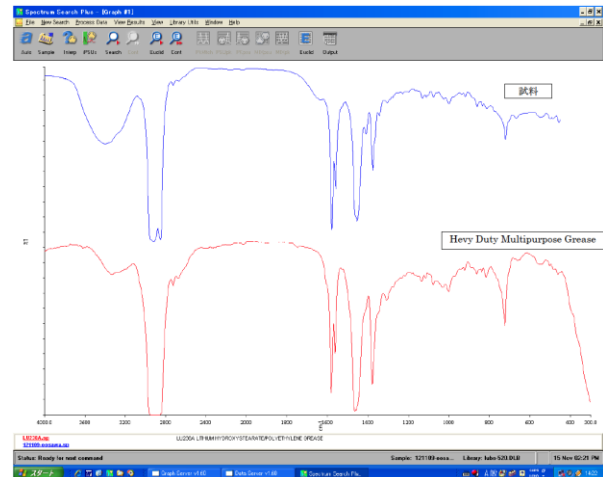
次に化学センターにてこの緑色の物質の化学分析を行った。試材を KBr 窓板に塗り液膜法にて赤外線吸収スペクトルを測定した。その結果を、Figure 4 に示す。このプロットの青色のスペクトルがフロースイッチ内で見つかった緑色の物質で、カルボン酸塩を含む飽和炭化水素に由来する吸収が見られる。これは一般的なグリス (Figure 4 の赤色のスペクトル) と良い一致が見られた。従って、混入した物質はグリスであると判断した。

Figure 4: The spectrum of the sample (top) and that of standard grease (bottom).

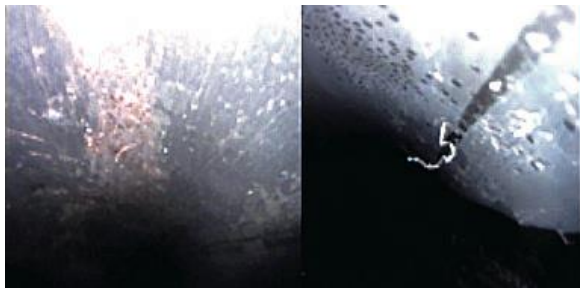
新型ウィグラー電磁石のコイルと冷却水マニホールドを繋ぐ部分にはゴムホースが使われているが、このゴムホースの口金部全てに於いて上記と同様のグリスが塗布されていることがわかった。1台の電磁石には4本のゴムホースが使われているので口金部の総計は 1376 箇所となる。ゴムホースについては溶剤を使用することができない。そこで、まず洗浄前に直径 2.4mm のファイバースコープを入れて内部の目視検査を行うことにした。ファイバースコープによる画像の典型的な例を Figure 5 に示す。左側が洗浄前のホースで茶色に映る汚れが付着している。これは電磁石の通水テスト等で油が流れその部分に冷却水の汚れや電磁石コイル等の銅の汚れなど付着しているのではないかとと思われる。

Figure 5: The photograph inside a hose. Before rinsing (left) and after rinsing (right).

ホースは容易にとり外すことができるので、口金部のグリス除去も兼ねて、ゴムホースの内部洗浄を行うこととした。洗浄液はゴムホースに影響を与えない物で、フッ素(HCFC)系洗浄剤同等の洗浄効果がある、中性高性能水系洗浄剤(エキストラ MA02)の 10%溶液で洗浄し内部をブラシでこすった。洗浄効果を見るために紫外線ブラックライトを口金部に照射し、口金部に油汚れの反応(青く光る反応)が出ないことを確認し洗浄作業を終了としたこの洗浄作業をホース全 688 本について行った。

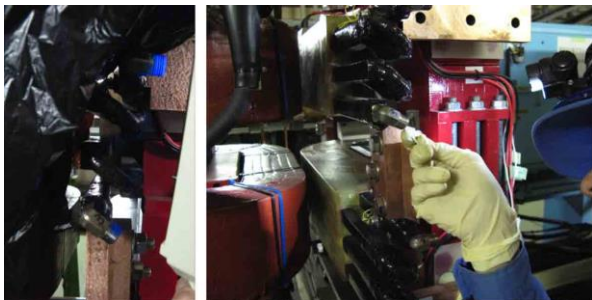
Figure 6: Black light examination (left) and rinsing of the hose connection.

ホースが取り付けられているコイル側のグリスの除去も必要で、これについても同じく Figure 6 右側にあるようにトンネル内で洗浄作業をおこなった。

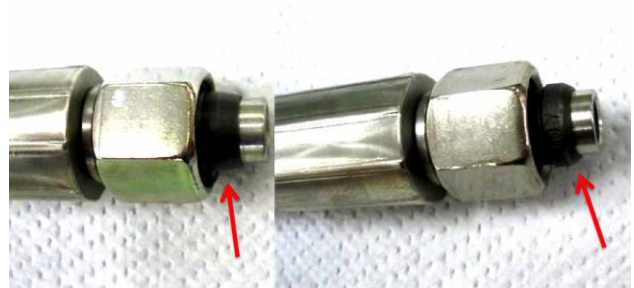
次にウィグラー電磁石のゴムホース洗浄作業の際に発見された問題について紹介する。Figure 7 の左側の写真はウィグラー電磁石に使われているゴムホースの口金部の金属のシールド(フェルール)が正しく装着されている場合である。ところが口金の中にフェルールが逆に取り付けられているものがあった(右側の写真)。図中矢印で示した部分のテーパの向きが反対で、このような状態でのメーカーで行う水圧テストを合格したこと自体が驚きである。塗り付けられているグリスの粘性で水漏れが止まっていた可能性も否定出来ない。このような口金は今のところ1本だけしか見つかっていないのは不幸中の幸いである。

Figure 7: The hose connection part. The ferrule assembled properly (left) and wrongly (right).

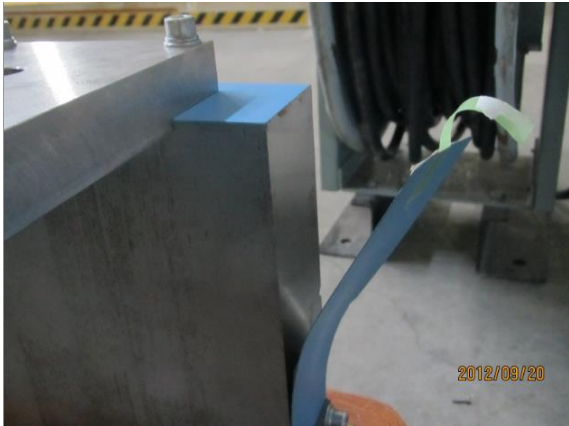
LER リングでは、真空チェンバーがアンテチェンバーになるために、ワイド型の新型垂直ステアリングが製作され設置された。電磁石をリングに設置する際に電磁石の積層板の一番外側の1枚が剥がれている物が見つかった。Figure 8 に剥がれた積層の写真を示す。これについては製造会社(外国)へ連絡し、担当者が直ぐに調査に訪れ積層が剥がれている電磁石の台数調査を行ったところ。約 200 台のステアリング電磁石中4台にこのような目視で明らかに判る積層剥がれがみつかった。念のため、トンネル内に設置済みの電磁石全てについて打音検査も行い接着面に空隙があるかどうかの調査も行った。異音認められた場合には、積層面の間に薄いヘラを差し込み接着状態の確認を行った。

Figure 8: The laminate sheet peeled off from the magnet yoke.

積層剥がれを起こした電磁石の製造番号を調べてみると比較的初期に製作されたものであることが判った。外側の積層 1 枚だけは積層板の接着剤が両面塗られたものではなく片側だけに接着剤処理がされた物を使うことになっていたようであるが、未熟な作業員がその向きを間違えてしまったようであるとの説明を製造側から受けた。これら積層剥がれが見つかったステアリング電磁石についてはスペアと交換することにした。

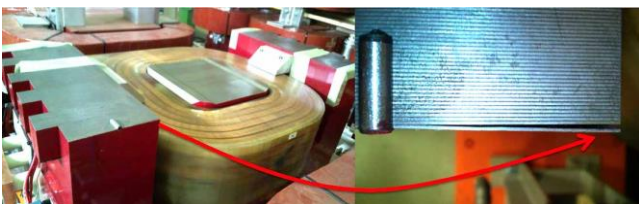
ウィグラー電磁石を半割している時にも積層板剥がれが発見された。(Figure 9) メーカーとしての調査はなかったのでこの件に関しての原因は不明である。しかし、磁場的な性能上の問題はないと判断し、この電磁石をトンネルから出して修理することはしていない。但し、今後経年変化等で積層間のギャップが広がっていかないことをチェックしていく必要がある。

Figure 9: The laminate sheet peeled off from the wiggler magnet core.

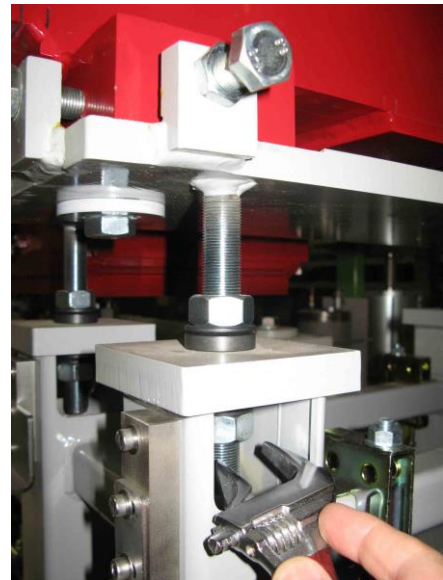
全ての電磁石は、架台の上に据え付けられ、架台の調整機構で、電磁石の高さ及び水平方向の位置や傾きの調整を行なう。今回製作されたウィグラー電磁石では、Figure 10 に示す様に電磁石の架台の高さ調整ネジ部分に通常のスパナが入らない構造となっていた。そのため、特殊に加工したスパナを用意し、位置調整を行った。しかしながら、角パイプの中に

高さ調整のボルトを入れてしまった作りのため、特殊に加工したスパナを挿入しても回転の振り角が極端に少なく、調整がとても困難なものになっている。このようなデザインでは電磁石据え付け作業に支障が出ると言わざるを得ない。

Figure 10: A wrench for turning a screw for adjusting the magnet height barely fits in the space.

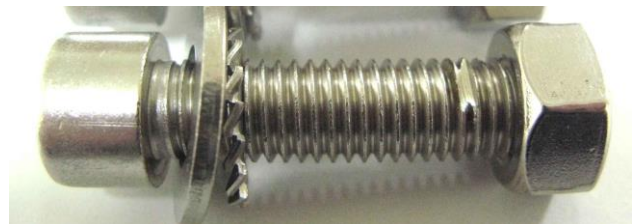
この他にも、ウィグラー電磁石では、真空チェンバーを入れるために、上下で半割する構造に成っている。その上下のコイルを繋ぐ電力端子板のステンレスネジに、ノコギリで切ったような跡が付いている物が見つかった (Figure 11)。今の所このように大きく傷ついたネジは 1 本である。

Figure 11: Wiggler bolt with some damage.

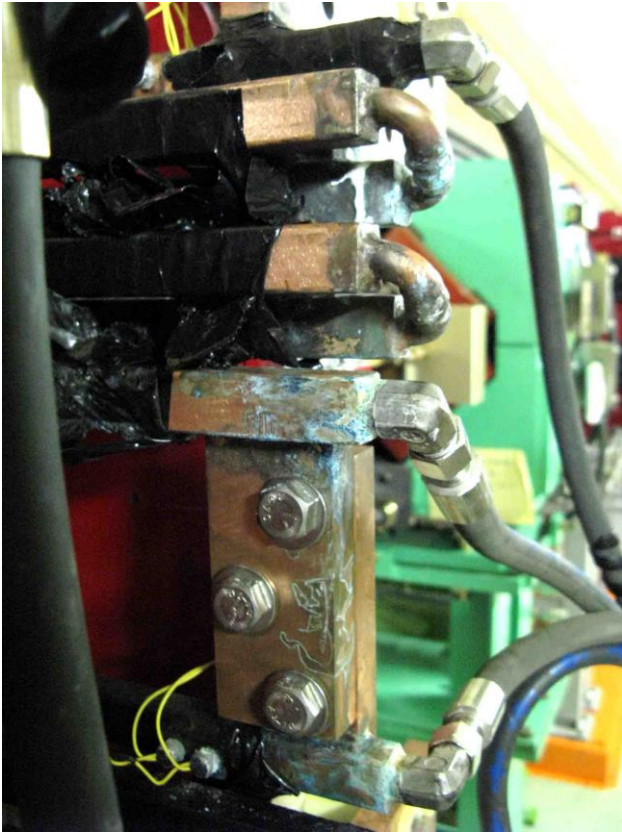
ウィグラー電磁石の電極面の作りも悪く、Figure 12 に示す様に、緑青が付いている物や面が荒れている物が多く発見された。表面が荒れたまま接続してしまうと接触不良が生じる可能性があることから端子面を砥石で磨いて汚れ、キズ等を除去してから端子板の再接続を行なった。

Figure 12: Corrosion found on the wiggler electrode plates.
