J-PARC クライストロン電源の高圧整流器の改修

IMPROVEMENT OF HIGH VOLTAGE RECTIFIER OF J-PARC KLYSTRON POWER SUPPLY

千代悦司^{#,A)}, 佐川 隆^{B)}, 鳥山 稔^{C)}
Etsuji Chishiro^{#,A)}, Ryu Sagawa^{B)}, Minoru Toriyama^{C)}

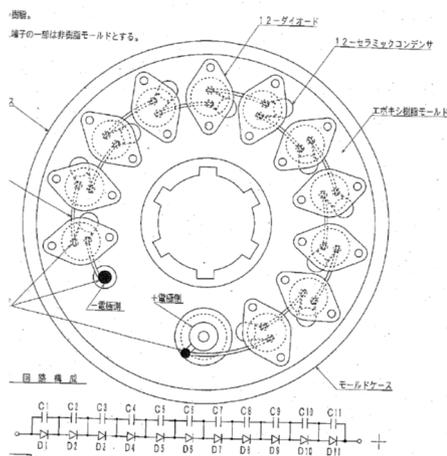
Figure 1: Illustration of the high voltage rectifier module.

2012 年 3 月に変圧整流器 1 号機(稼働時間 28,000 時間)、2013 年 12 月に 2 号機(30,000 時間)および 2014 年 6 月に 5 号機(36,000 時間)の高圧整流器が破損し、短絡状態となった[1]。図 1 は破損した整流器の 1 つのモジュールを示す。1 つのモジュールは、並列接続されたダイオードと分圧用のコンデンサーが 11 段に直列に接続されており、全体をエポキシ樹脂でモールドされている。このモジュールを 6 段直列に接続され、1 つの整流器を構成し、全体ではダイオードとコンデンサーは 66 段直列に接続されている。

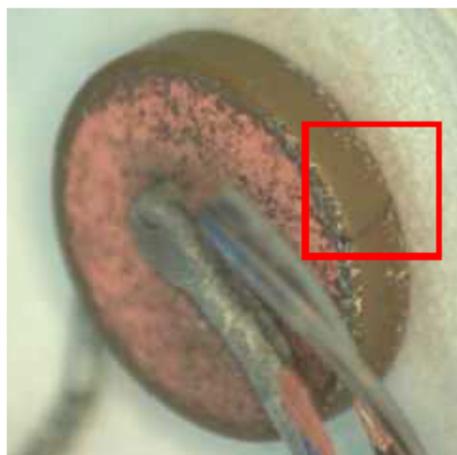
Figure 2: Photograph of the broken capacitor.

ドには異常が認められず、コンデンサーの沿面に放電痕が確認された(図 2)。サンプル調査したコンデンサーの電気特性は、静電容量が 1350~1750pF であり規格値(2200pF+80%/-20%)を下回り、絶縁抵抗は導通を示した。これらの結果からコンデンサーに耐圧(定格動作電圧 3.15kV、絶縁破壊電圧 10~11kVdc)を超える電圧が印加され、コンデンサー沿面で放電が発生し、モールド樹脂内に導通の経路が形成されたと考えられる[2]。

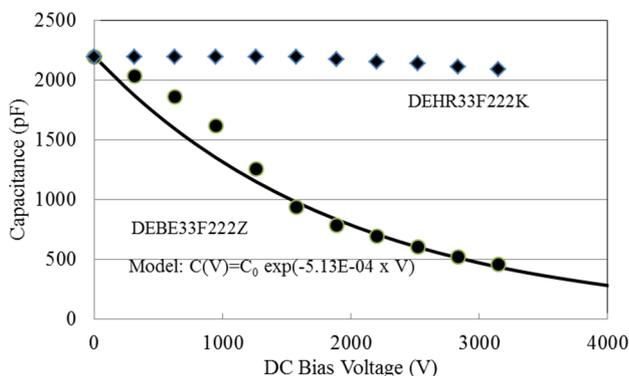
Figure 4: DC bias characteristics.

ここでは、コンデンサーに破壊電圧が印加された原因を考察する。図4は、整流器に使用された高誘電率系コンデンサー(品番: DEBE33F222Z)のバイアス特性を示す[3]。黒丸の点はコンデンサー製造元からのデータを示し、実線は、以下の計算に用いた近似曲線を示す。このコンデンサーはチタン酸バリウムを誘電体としており、電圧が印加されると誘電体中の自発分極が電界の方向に束縛されるため、容量が低減する特性を持つ[3]。この特性を持つコンデンサーを直列に接続したときの分圧比を計算した。直列の段数は破損した整流器と同じで 66 段とし、全体の印加電圧は実機でのダイオードの逆方向電圧に相当する 110kV とした。図 5 の黒塗りの棒グラフは、計算に用いたコンデンサーの初期の静電容量分布を示す。カタログでは、定格容量 2.2nF の +80%、-20%以内が規格値となっているが、信頼性試験データ[3]によると容量は、高めに製造されており、平均値は、2.35nF である。このような容量分布を持つ、66 直列のコンデンサーの分圧電圧(Vd)の計算結果を図 6 に示す。容量が等しい場合、分圧電圧は、ピーク電圧割る個数で 1.67kV であるが、容量にバラつきがある場合、容量の少ないコンデンサーは図 4 のバイアス特性のため、電圧が高くなる程、容量が少なくなり、より多くの電圧を分担している。

これまで使用してきたコンデンサーは、小型で高容量のタイプのものであったが、次の対策として、コンデンサーを特性の良い高温保証低損失コンデンサーに変更した。図 4 中の四角の点はこのコンデンサー (DEHR33F222K) のバイアス特性を示す。顕著な電圧低下が起らず定格電圧 (3.15kV) でも容量が 97% までしか低下しない。容量のバラツキも少なく、カタログ値では定格容量の +/-10% であり、信頼性試験データによれば +/-4% のバラバラツキに収まっている。経時変化の割合も少なく 3 万時間で外挿すると容量の低減は 5.7% であった。このコンデンサーを採用した変圧整流器 (HVTR4) は、2015 年 9 月より稼働中であり、HVTR6 は、今秋より稼働する予定である。

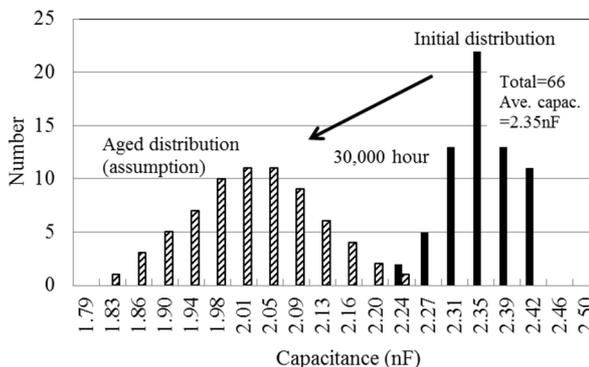
Figure 5: Distribution of the capacitance.

次にこのコンデンサーの経時変化の影響を考察する。メーカーの特性グラフ[4]から 3 万時間後の容量変化を外挿すると、初期容量から 14%容量が低減する。図 5 のハッチングされた棒グラフは平均静電容量を 14%低減させ、正規分布の分散が信頼性試験データの 5 倍まで拡大すると仮定したときの容量の分布図である。図 7 は、この経時変化した容量分布でのピーク電圧(66 段のコンデンサー全体の印加電圧)に対する最も容量の少ないコンデンサー(1.83nF)の電圧比を示す。印加電圧 106kV あたりから分圧比のバランスが崩れ始め、108kV 以上の電圧では殆どの電圧が最小容量である 1.83nF のコンデンサー 1 個に印加されている。これは、1 つのコンデンサーに電圧が集中すると、その電圧により容量が低減し、直列接続されているため低下した容量のコンデンサーに更に電圧が集中する、逆に容量の大きいコンデンサーは、分担電圧が軽減され、容量が増加し、更に電圧が低下するためである。このようにある電圧(しきい値)を境に 1 つのコンデンサーに全電圧が集中的に印加される事

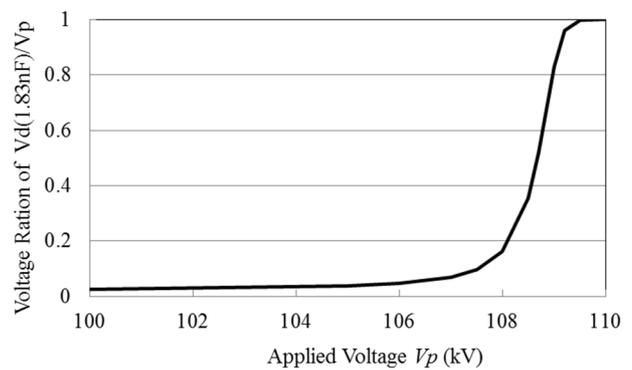
Figure 7: Voltage ration of minimum capacitor voltage for applied total voltage.

象が発生したために、コンデンサー沿面で絶縁破壊されたと考えられる。

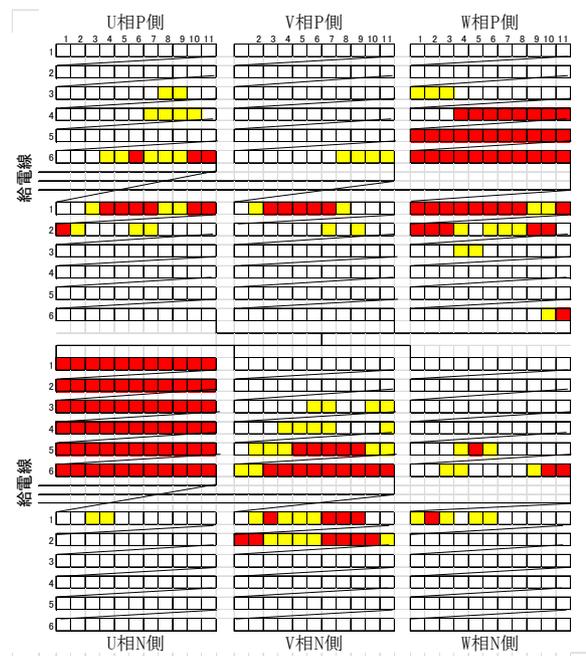
Figure 8: Illustration of broken rectifiers of HVTR5.

コンデンサーが沿面放電するほどの過大な電圧が印加される要因は、そのバイアス特性によるものと判明した。図 8 は、故障した HVTR5 の整流器の各素子の破壊状況を示す。図中の 1 つの四角は、並列接続されたダイオードとコンデンサーの 1 つの素子を表し、赤色は短絡した状態、黄色は漏れ電流が大きい状態である。U

相 N 側の 1 つの整流器アッセンブリが全て短絡状態になっているが、その他の相もコンデンサーの破壊箇所は、すべて給電線側(交流電圧入力側)から破損している。単純に経時変化による容量の低下およびバラツキの増大だけであれば故障箇所はランダムに発生すると考えられるが、実際にはそのようになっていない。変圧整流器内の絶縁油の温度分布や浮遊容量の分布など、本事象を解明するために更なる検討が必要である。
