SuperKEKB 主リング電磁石システムの運転報告 REPORT OF MAGNET SYSTEM FOR SUPERKEKB

Ryuichi Ueki^{#,A)}, Yasunobu Ohsawa^{A)}, Mika Masuzawa^{A)}

^{A)} High Energy Accelerator Research Organization

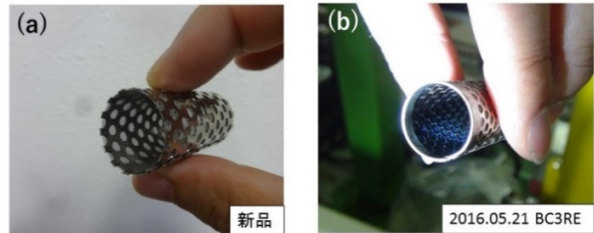
3件目は、筑波直線部に配置されている二極電磁石(BC3RE)に取り付けてあるストレーナーの目詰まりによって流量が低下し、インターロックが動作したものである。ビームアポートの後トンネルに入域し流量を測定すると2 L/minと非常に小さい値であった。ストレーナーを確認するとメッシュ部分に黒い物質が堆積していることが分かった。Fig. 3に新品のストレーナーと取り外したストレーナーの写真を示す。写真からもわかるように黒い物質はメッシュの大部分に堆積しており、これによりフロー

スイッチに流れる冷却水の流量が低下したと考えられる。ストレーナーの清掃を行った後は14.4 L/minまで流量が回復した。念のため近傍の同タイプの電磁石3台の流量を測定したところ、二極電磁石(BC2RE)の流量が低かったため同様にストレーナーの清掃を行った。

Figure 3: Images of (a) newly strainer and (b) contaminated strainer just before each magnet.

運転中のビームアポートを避けるためストレーナーのメッシュ番数の変更を行っている。もともと各電磁石の入口側の冷却水配管に設置してあるストレーナーは#150メッシュ、地上部の循環ポンプおよび三方弁に設置してあるストレーナーは#60メッシュを使用していた。しかし、Phase-2以降はビームをアポートすることなく運転を行いたいという理由から、各電磁石に取り付けられたストレーナーを目の粗い#60メッシュに、地上部のストレーナーを目の細かい#150番メッシュに変更を行い、地上部のストレーナーで集中して不純物を除去する方法に変更した。今回インターロックが発生した筑波直線部はメッシュの変更がまだ行われていないエリアであり、目の細かい#150番メッシュが使用されていた。トラブル発生後のメンテナンス日を利用して変更がまだであったエリアをすべて#60メッシュに変更を行った。また、地上部では筑波、大穂、富士、日光エリアではすでに#150メッシュに交換が終わっているが、3M、6M、9M、12M機械棟は#60メッシュのままであるため、随時交換を行う予定である。

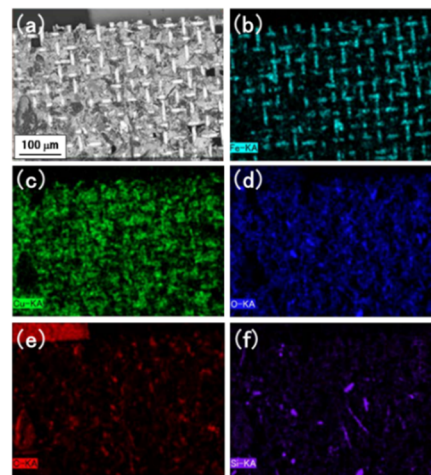
ストレーナーに堆積した物質をSEM/EDXを用いて分析を行った。結果をFig. 4に示す。メッシュの主成分である鉄はメッシュの形を再現している(b)。しかし、それ以外の元素はランダムに分布しており、堆積物の多くは酸素と銅から構成されていることが分かる((c), (d))。電磁石のホローコンダクターの材料である銅が冷却水中に溶け出し、ストレーナー上で再結晶化することで堆積したと考えられる。

Figure 4: SEM/EDX Images of fouling. (a) SEM image of impurities on strainer. (b) ~ (f) Mapping images of each element.

しかし、酸化銅の粒子をSEMで観察したところ、その大きさは数 μm ほどでありストレーナーのメッシュ開口部(約100 μm)に比べ非常に小さい。そのため、通常であればメッシュを通り抜け堆積しないはずである。酸化銅粒子が堆積する理由として、以前冷却水循環用のポンプのメンテナンスを行った際に混入したオイルが原因と考えられる[5]。混入したオイルはシリコン系のグリースおよび鉱物油で、EDXの結果からも割合は少ないがSiやCが見られた((e),

(f)。2003年に混入したオイルが冷却水配管内に残っており、これが原因で現在もストレーナーの目詰まりを引き起こしている可能性がある。今後、FT-IR分析等を行い詳細な原因を明らかにする予定である。しかし、オイルが混入して以降ストレーナーおよび1 μ m フィルターを用いて冷却水に混入した不純物の除去に努めてきた。不純物が出始めた当初に比べるとメッシュに付着する不純物の量も少なくなっており、その成果は確実に表れている。
