J-PARC RCS 冷却水設備冷却塔ファン不具合ベアリングユニットの振動解析

VIBRATION ANALYSIS OF WATER COOLING TOWERS' DEFECTIVE FAN BEARING UNITS AT J-PARC RCS

藤来洗裕[#], 菅沼和明, 山崎良雄
Kosuke Fujirai[#], Kazuaki Suganuma, Yoshio Yamazaki
J-PARC center, Japan Atomic Energy Agency
2-4, Shirakata, Tokai, Ibaraki, 319-1195

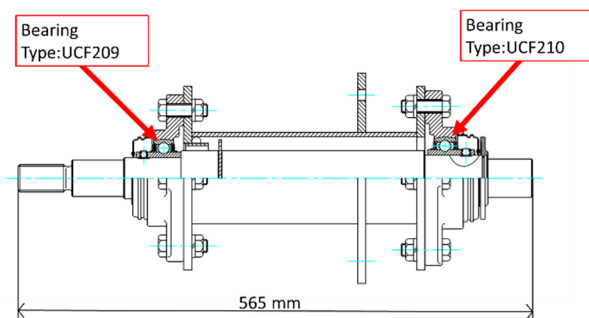
Figure 3: Bearing unit.

RCS 冷却水設備では予防保全を中心に行っているが、2015 年 4 月に冷却塔ファンのベアリングユニットから異音が発生した。異音はおおよそ 100m離れたところからも聞こえる大きさで、異音がするファンを運転するのは危険と判断したため夏季メンテナンス期間までの約 2 か月間そのファンを停止にした。要因はベアリングの故障だと判断した。ベアリングユニットは日本ピロブロック製のものでユニット内にあるベアリングはファン側に型式 UCF209、プーリー側に型式 UCF210 を使用している。Figure 3 にベアリングユニットを示す。

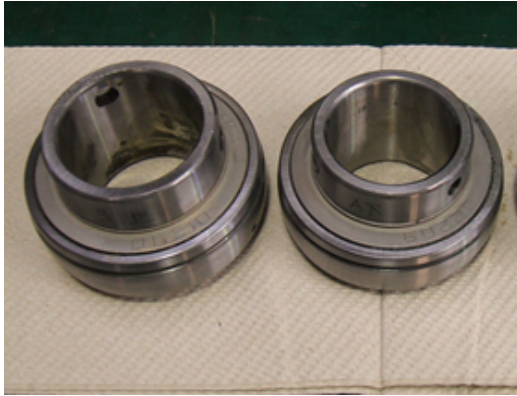
Figure 5: Bearing before cutting.

測定後異音が生じたベアリングユニットを分解して中の軸受を取出し切断した。Figure 5 に切断前のベアリングを示す。Figure 6 に切断後の外輪を示す。切断したプーリー側のベアリングを見ると、外輪部に傷があった。ベアリングについての傷跡は転動面にうろこ状についていること

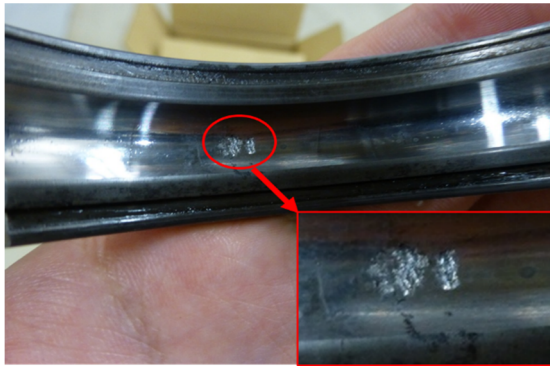
Figure 6: Scratches on bearing.

から、フレーキング痕であることが分かった[3]。フレーキングは転動による疲れ現象に異常な荷重が加わる時につく傷である。傷がついた原因は、ファン起動時に過大な荷重がかかる事で転動面に傷がつき、高速で回転するなかで傷が広がったと考えられる。

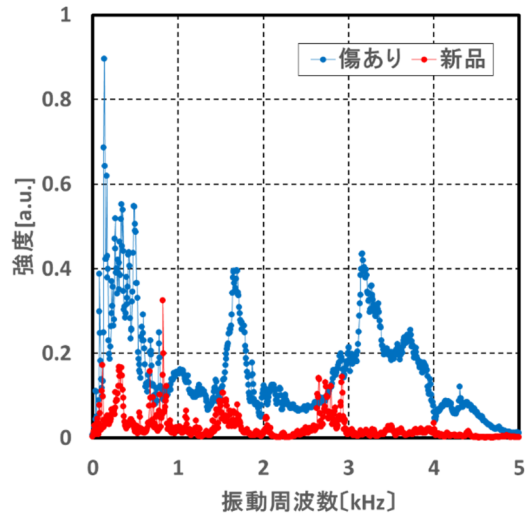
Figure 7: FFT vibration measurement.

振動モードで測定した値 Table 2 を見てみると、加速度、速度の値が 3 倍近く違うことや、ベアリングの切断で外輪にフレーキング痕と思われる傷がついていたことから、傷のあるベアリングと新品のものでは FFT 解析のデータに違いがあると思えばグラフにして重ねてみることにした。グラフを重ねたところ、全体的に傷ありのベアリングユニットの波形が高い。両ベアリングユニットの波形はほぼ同じ位置で波形が立っているが、3kHz~3.5kHz 箇所の波形に関しては新品に見受けられない位置に波形が立っている。新品はやや低周波側にずれた位置に波形が立っている。この違いはベアリングについての傷の有無によるものと推測した。また、傷があるベアリングはないものと比べて高周波にシフトするように波形が出るように見受けられる。Figure 7 にグラフを示す。
