J-PARC MRトンネル内監視カメラの運用状況、及び耐放射線性能について OPERATION STATUS AND RADIATION RESISTANT PERFORMANCE OF SURVEILLANCE CAMERA IN J-PARC MR TUNNEL

Kazuaki Niki^{#, A)}, Masatoshi Adachi^{B)}, Noboru Yamamoto^{A)}, Kazuhiko Watanabe^{B)}

^{A)} KEK J-PARC

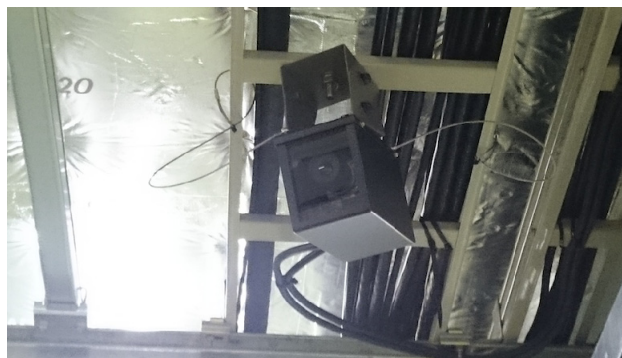
Figure 2: Lead shield of CCD camera.

の写真のように厚さ 2 mm の鉛板のケース（レンズ前面は厚さ 9 mm の鉛ガラス）に覆われている。しかし入射直線部と SX 直線部は運転中のビームロスが多く、カメラは強い放射線にさらされる。そのため CCD がダメージを受けるので夏のメンテナンス時に毎年 5~10 台程度を定期的に交換することで対応してきた。しかし近年ビームパワーの増強と共に僅か 1 ヶ月以下で故障するカメラも出てきた。

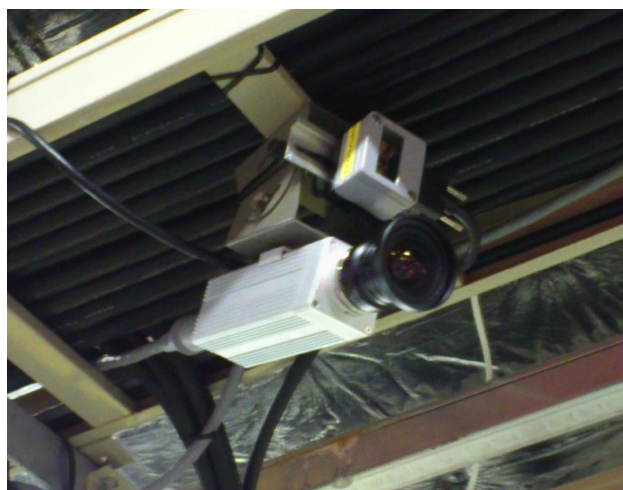
Figure 3: CID camera and RadMon.

ビームロスが特に大きい入射直線部の 3 台の監視カメラ (Figure 1 の 3 個の赤丸) を 2014 年 2 月から CID (Charge Injection Device) タイプに変えて試験を始めた。この CID カメラは Thermo Scientific 社の CID8725D で、ガンマドーズで 30 kGy という仕様のものである。Figure 3 は EMG-8 の監視カメラの場所に設置した CID カメラである。EMG-8 カメラは NU 運転時の MR トンネル監視カ

メラの中で最も線量の強い場所にある。しかし CCD カメラとは違って鉛板のケースには入れずに製品そのままに運用した。また CID カメラには耐放射線性能のない CCU (Camera Control Unit) を比較的近くに置く必要があり、電源棟への接続トンネルに CCU を置き中継してからビデオ信号を電源棟に送っている。

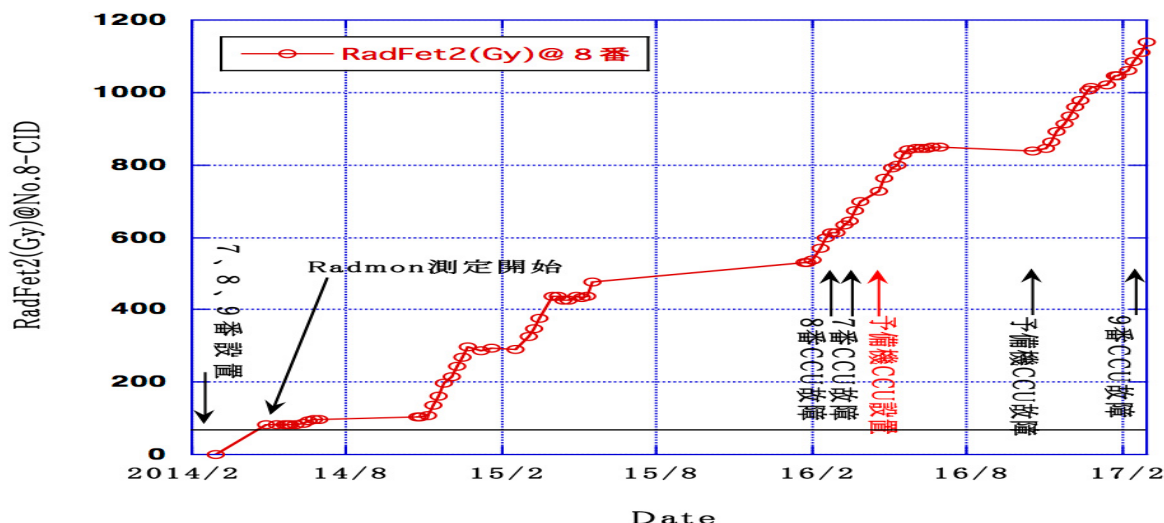
Figure 4: TID (Gy) measured by RadMon at EMG-8 camera.

ビーム運転中の放射線量の評価をさらに正確にするために CERN で開発された放射線測定器 RadMon[2,3] を CID カメラの脇に設置した (Figure 3 参照)。RadMon は LHC トンネルの中に置かれた電子回路の放射線性能を見るためのもので、TID (Total Ionization Dose) を計ることができる。実際に 2017 年 3 月 30 日前 1 週間で測られた値は 22.0 Gy で、これは 2.2 節の概算値とよく一致している。RadMon で測定した TID のトレンドを Figure 4 に示す。CID カメラの運用開始から 2017 年の 3 月までで約 1100 Gy が EMG-8 の CID カメラの場所で計測されている。

2014年2月に設置して以来順調に稼働してきたが、2016年に3台、2017年1台のCCUが相次いで故障した(Figure 4参照)。内1台は予備機と交換した後、約半年で故障した。メーカー調査では入力電圧コンデンサ部分の故障で、放射線や熱の影響を調べた。しかし接続トンネル部の放射線は十分低く(10 $\mu\text{Sv/h}$ 以下[4])、熱も50度以上になることはなくコンデンサを壊すとは考え難い。加速器には様々なパルス電源なども用いられているので、電源ラインのノイズ環境を調査対策する必要があるかもしれない。

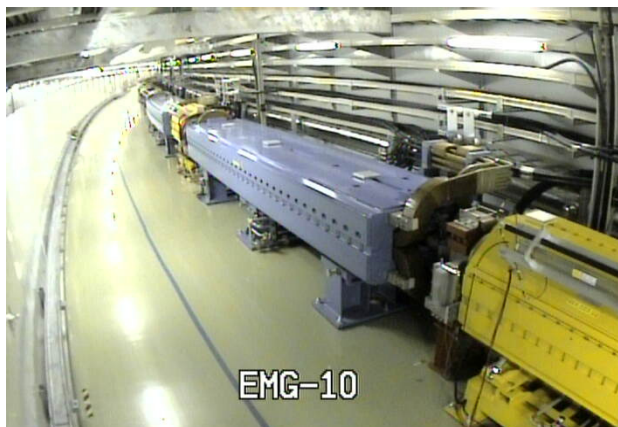
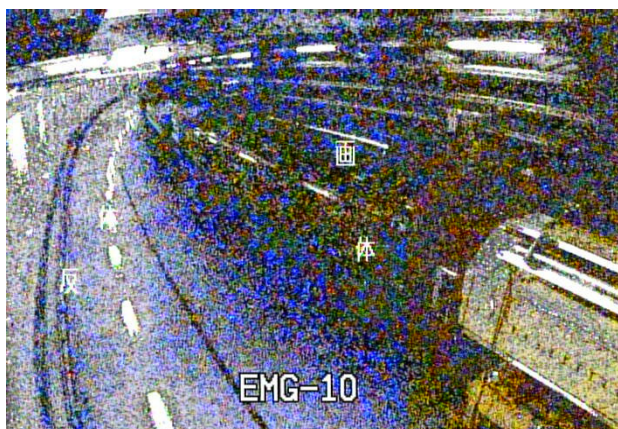
Figure 5: Video image of CCD Camera.

2017年夏までのビーム運転により約1000 Gy以上がEMG-8のCIDカメラに照射された。ビーム下流にあるEMG-10の場所にあるCCDカメラ画像とEMG-8のCIDカメラ画像をFigure 5とFigure 6に示す。上の画像はそれぞれのカメラ設置時で、下の画像は2017年4月時のものである。EMG-10カメラはEMG-8カメラの場所より一桁以上線量の低い場所に設置されている。約8ヶ月でかなりの悪化が見られるがこれには白抜けとは違う劣化も起きている。一方Figure 6のCIDカメラについては、暗くなるのはレンズ自体の放射化の影響もあるが、3年間である程度の劣化が見られるがまだ使える状況で

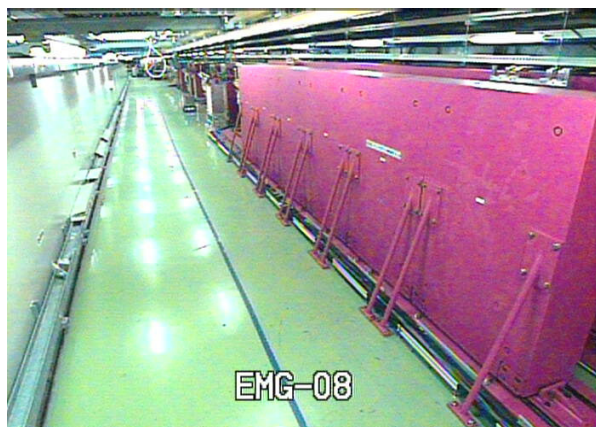
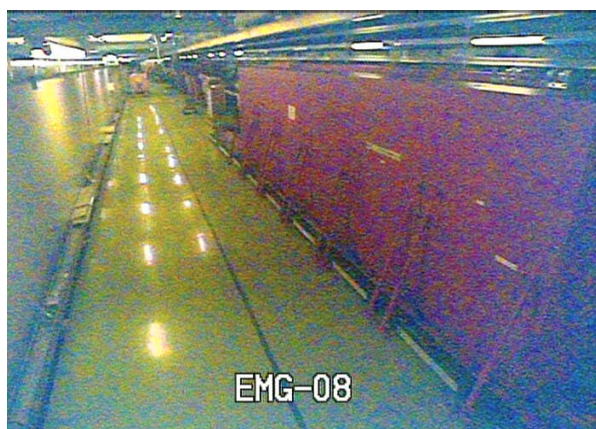
Figure 6: Video image of CID Camera.

はある。しかしJ-PARCの陽子ビームによる運用でTID 30 kGyの性能は厳しいと思われる。なおEMG-8カメラの前後の二つのCIDカメラは線量が数倍程度少ないため劣化はそれほどは見られない。

J-PARC MRトンネルにおいて38台のCCDを用いた監視カメラシステムを運用している。ビーム強度の増大に伴いトンネル内の放射線量が増大し、CCDカメラの故障が問題となっている。このため線量の強い場所にある3台のCCDカメラを耐放射線性能に優れたCIDカメラに交換して試験を始めた。2014年から3年の運用はできたがMRトンネルで最も線量の強い場所にあるカメラには劣化が見え始めている。CIDカメラは高価なので今後他の線量の高い場所へも展開するかどうかは劣化の進行やCCUの故障頻度とその原因の検討も合わせて進める予定である。
