# SKEKB 加速器 2022ab までにおける MR 大電力高周波源の状況

## CURRENT STATUS OF THE HIGH POWER RF SYSTEM OF MR FOR THE OPERATION UNTIL 2022AB IN SKEKB

Ken Watanabe<sup>#, A)</sup>, Masato Yoshida<sup>A)</sup>, Shin-ichi Yoshimoto<sup>A)</sup> Katsumi Marutsuka<sup>A)</sup>

<sup>A)</sup> High Energy Accelerator Research Organization (KEK)

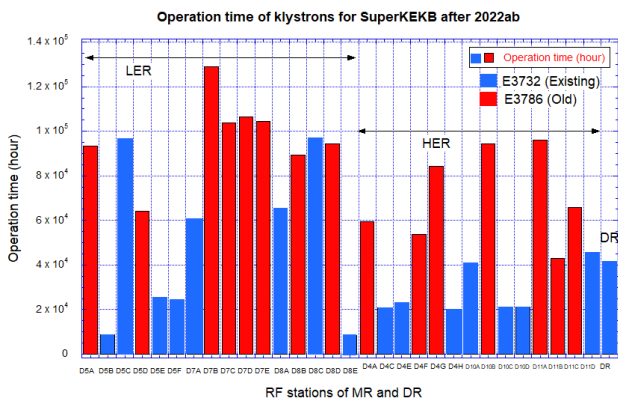
Figure 1: Operation time of klystrons after 2022ab.

Figure 1 に 2022ab 運転終了時における RF ステーションに設置されている各クライストロンの運転時間をまとめる。MR (30)、DR(1)、AR (2)と予備 (10)を含めた平均総運転時間は 52,373 時間で 5 万時間を超えた。総運転時間が 10 万時間を超えた球は 4 本あり、最長は T27 の 129,096 時間である。総運転時間が 10 万時間を超えた 4 本(T27, T37, T47A, T53)の  $\mu$ GP の経年変化を調査すると、明らかに減少している球はない。但し、データは、1999 年~2022 年の期間で比較が容易な条件としてアノード電圧が 40kV ( $I_b \sim 10A$ )程度のものを使用して算出している。このため、大電流の運転においてエミッションの減少が発生しているかは不明である。正し

く評価するには陰極効率 ( $V_k$  72kV、 $V_a$  55kV、 $I_b$  max.16A)の測定が必要である。

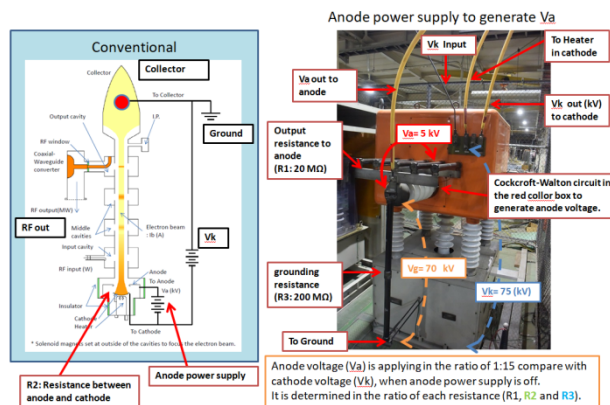
2019ab の運転時に DR のアノード電源が故障、ビーム電流の制御が不可能となり、運転が一時停止した。調査の結果、アノード電圧発生に使用するコッククロフト・ウォルトン回路への入力信号の系統に異常があることまで判明したが、基盤の交換にあたり各種調整が必要なことから、早期の復旧は難しいと判断した。対応として、アノード電源自体を回路から物理的に切り離し、カソード電圧 ( $V_k$ )に対して、アノードに印加される電圧 ( $V_a$ )の割合を抵抗分割方式にて固定することで必要なビーム電流 ( $I_b$ )を担保した。Figure 2 にアノード電源まわりにおける高圧ケーブルおよび各種抵抗の接続の様子を示す。

Figure 2: Anode power supply.

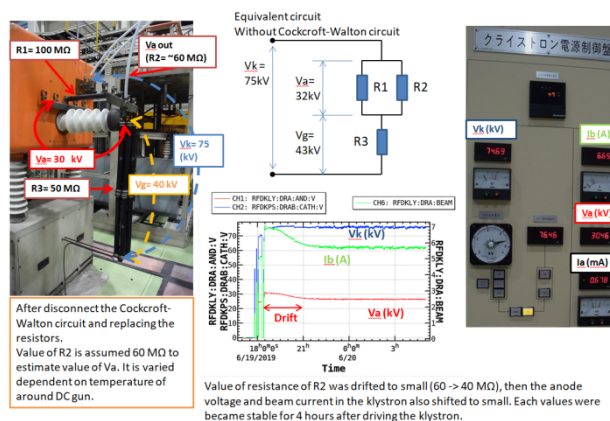
Figure 3: Anode Voltage divides replacing by resistors after disconnecting the Cockcroft-Walton circuit.

Figure3 に抵抗分割方式に変更後の運転の状況をまとめる。まず初めにアノード電源内部の配線を変更することで、コッククロフト・ウォルトン回路を系統から物理的に切り離した。次いで、クライストロン (抵抗:  $R_2$ )の抵抗を約  $60M\Omega$ と仮定した上で、並列に抵抗 ( $R_1$ )を配置、接地抵抗を  $R_3$ とし、 $R_1$ 、 $R_3$ の抵抗値を調整することで、 $V_k$ に対する  $V_a$ の割合を DR のクライストロンの運転に合わせた。運転再開後、 $V_a$ 、 $I_b$ が安定するまでに3時間ほどを要したが、DR 空洞の運転に必要な RF 出力 125kW を引き出すための必要なビーム電流が得られた。

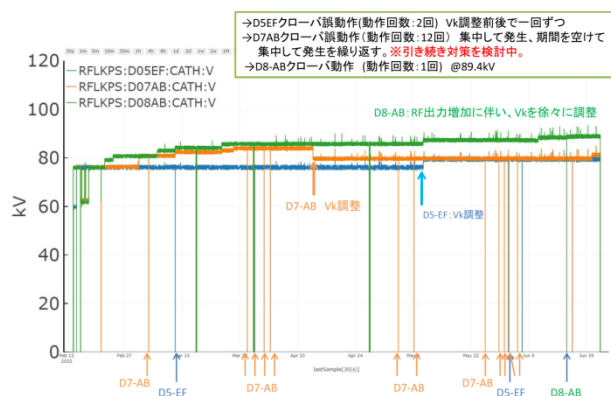
一方で、2019ab から 2022ab においても特定のクライストロン電源によるクローバー動作(誤動作)が不定期に発生している。Figure 4 に 2022ab において発生したクローバー動作の履歴をまとめる。特に問題となっている D7-AB のクライストロン電源では、運転時の V<sub>k</sub> が高いほど発生頻度が増える傾向が確認されており、また、比較的短期間に集中して発生、その後はしばらく発生しないという傾向も見られている。LS1 期間中にクローバー回路の再点検をすると共に原因究明のための改造(モニター系の追加設置)を行う予定である。

Figure 4: History of crowbar work of Klystron Power Supply during 2022ab.

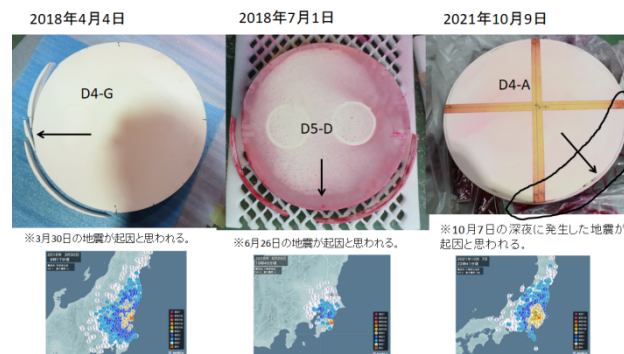
立体回路では大電力用ウォーターロードまわりで多くのトラブルが発生した。まず、2020c の期間に D10-D のサーキュレーター第 3 ポートに設置された矩形導波管型ウォーターロード[3]のフランジ部の温度異常が発生した。当時は冷却ファンを追加設置して、温度上昇を抑えたが、後日に分解調査した結果、高周波窓と水タンク間 RF コンタクト部分で放電が発生し、これが原因で RF ロスが生じ、温度異常に繋がったことが判った。分解作業時に経年変化によるものと思われるボルトの弛みが見られ、これが原因で隙間が生じたものと思われる。分解したロードのは修理を行い、修理後に D2-ET テストステーションにて最大 900kW の RF を投入し大電力試験を実施、このとき各種ボルトの締め込み具合や整合素子の再調整を行い、漏洩電波や当該部分の温度異常が発生していないことを確認した。2021c の期間では、度重なる直下型の地震による振動が起因で、D4-A に設置した円筒導波管型ウォーターロード[4]の高周波窓が割れ、立体回路内への水漏れが発生した。2016 年の運転開始から約 6 年の経過した時点で円筒導波管型 12 台中内 3 台で高周波窓の割れが生じた状況にある。高周波窓の割れが

原因の水漏れが検知される時は、必ずその直下に直下型の震度 4 クラスの地震が発生している。Figure 5 に割れた高周波窓の様子をまとめる。いずれも高周波窓の下側からクラックが発生したことが確認されており、冷却水の水圧が高く圧力負荷がかかる場所から割れることが判っている。

Figure 5: Broken RF window with water leak.

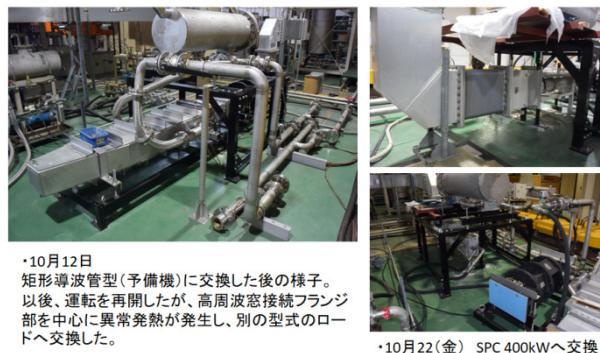
高周波窓が損傷した D4-A に対して、一部立体回路を組み替えた上で矩形導波管型ウォーターロード(予備機)に交換して対応した。そのときの様子を Fig. 6 にまとめる。しかしながら、運転再開した後まもなく、異常発熱のトラブルが発生した。この予備機は 2019 年に製造した新品であるが、同機種の製造としては最終製造ロットから数え 12 年ぶりに新規製造したロードである。新規製造をしていない期間では、SuperKEKB 建設のために既存のロードの保守・修理を実施しており、長期安定運転を目的としてメタルシールの耐食性の問題解決を中心に各種改造を進めてきた。この辺りの改造に起因する公差の問題や本機に対し、大電力まで投入する受け入れ試験を省いたこともあり、後日の調査で判明したが、高周波窓接続フランジの締め付け管理が甘くなり、結果、電気的接触不良が起こり、異常発熱の原因となったことが判った。同種の温度異常のトラブルは 2021 年夏季保守期間中に実施した D11 電源棟に設置されたウォーターロード 3 台中 2 台および 2019 年以降にも製造したロード 2 台に対しても発生した。2021c 後の冬季保守期間中にこれらロードに対し、大電力試験を実施し、締め付け不良に対する手当、温度異常が現れる電波漏洩のレベルといった発生条件およびそのときの温度分布の調査などを実施した[5]。

Figure 6: Water loads after replacement at D4-A.

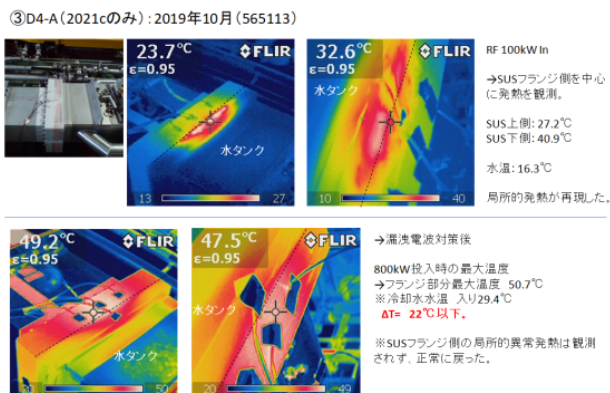
Figure 7 に締め付け不良時における高周波窓周りの温度分布の例をまとめる。本試験では、高周波窓接続フランジからの電波漏洩による電界強度レベルを 800kW 投入時で 1 V/m 以下とするように新たに基準を設け、締め込みを行った。締め込みは各入力レベルで電界強度測定を行い、基準値以下となるように締め込みを繰り返した。ちなみに試験開始時では、100W ほどの投入電力で百数十 V/m の電界強度レベルが検知された。このような水を吸収体としたロードでは、水に対するシール性を確保しつつ、漏洩電波対策も行わなければならない、両立させるために必要な機械的設計を再考する必要性を改めて理解した。

Figure 7: Temperature distribution on surface of the water load.

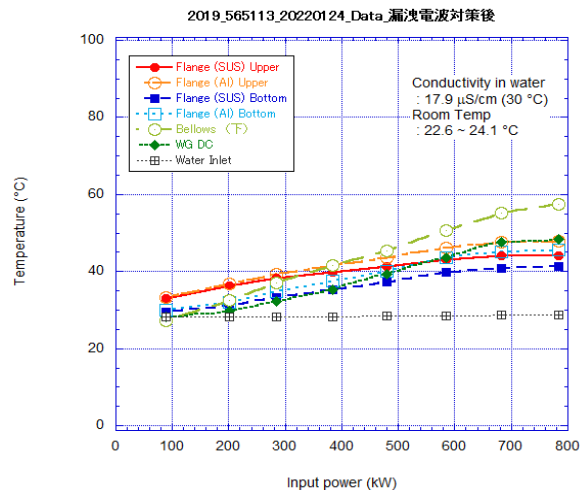
大電力投入時の高周波窓周りの温度分布であるが、電波漏洩大のときには、接続フランジのステンレス側の温度が局所的に上昇することが試験より判明した。一方で、電波漏洩が抑えられた場合、冷却水(吸収体)に接しないアルミ側のフランジ温度の方が相対的に高くなり、その最大温度は当然冷却水入口の温度および室温に依存することが判った。Figure 8 に漏洩電波対策を実施したロードに対する入力電力に対するフランジ周りの温度上昇の様子を示す。試験中、高周波窓接続フランジ周りおよび上流の導波管らに温度センサーを設置し、通常の伝送線路表面との比較も行った。測定では、試験中に最大温度を示した箇所は、テストステーションとウォーターロードを連結するベローズ表面の約 60°Cであった。RF コンタクト部分の電気的接触不良が改善され電波漏洩が抑えられている場合、環境温度および冷却水水温にも依存するが、800kW 入力時で約 50°Cを下回る結果となった。

Figure 8: Measured temperature on the surface around flanges of waveguide with RF window.

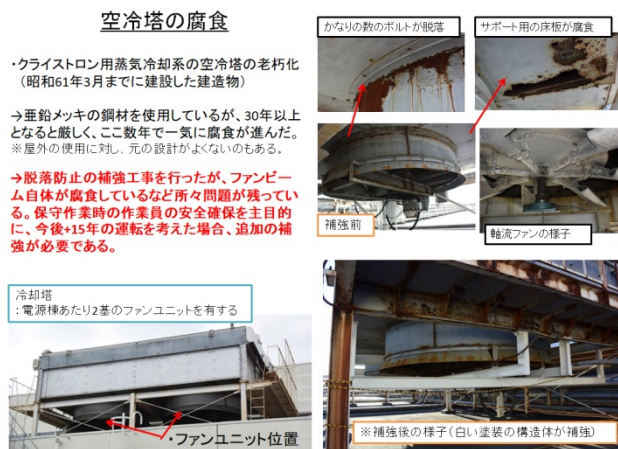
冷却系まわりではトリスタン時に建設した蒸気冷却系の老朽化が問題となっている。Figure 9 は大電源棟屋上に設置されたクライストロンのコレクターからの排熱を大気へ放出するための空冷塔における老朽化の現状とその対策をまとめたものである。この空冷塔は昭和 61 年に建設され、以降、令和 4 年現在も稼働し続けている。構造体には亜鉛メッキ仕様の鋼材を用いているが、30 年以上かつ屋外での運用となると、耐食性を担保することが難しく、ここ数年で一気に腐食が進行した。このため、空冷塔にあるファンユニット自体が落下、人身事故を含めた重大事故に発展する恐れが生じたため、MR に設置され全空冷塔(計 8 基)に対し、補強工事を実施した。今後は冷却能力の担保のため、ファンフードの補修工事を計画している。

Figure 9: AFC severely damaged by corrosion.
