IFMIF原型加速器における冷却水システムの保守に関する現状と課題

Linear IFMIF Prototype Accelerator (LIPAc)

Rokkasho Institute for Fusion Energy

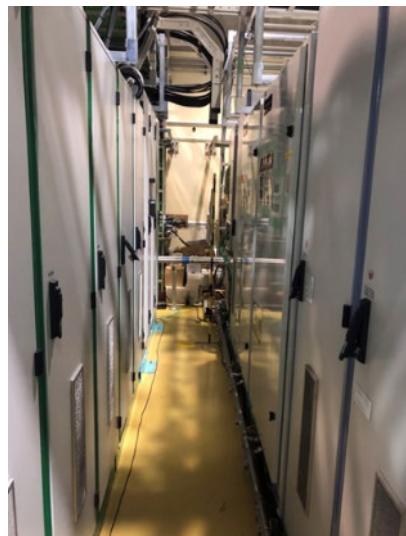
制御盤エリア

- 制御盤内の絶縁ゲート型バイポーラトランジスタ (IGBT) 用の冷却パネルの腐食による漏水。
 - ある朝、制御盤エリアの床におよそ40 Lの水が漏れていることが確認された。
 - 制御盤の中を確認し、IGBTのアルミニウム製冷却パネルの腐食部から漏水があることが確認された。冷却パネルにはステンレス製の継手が接続されていた。

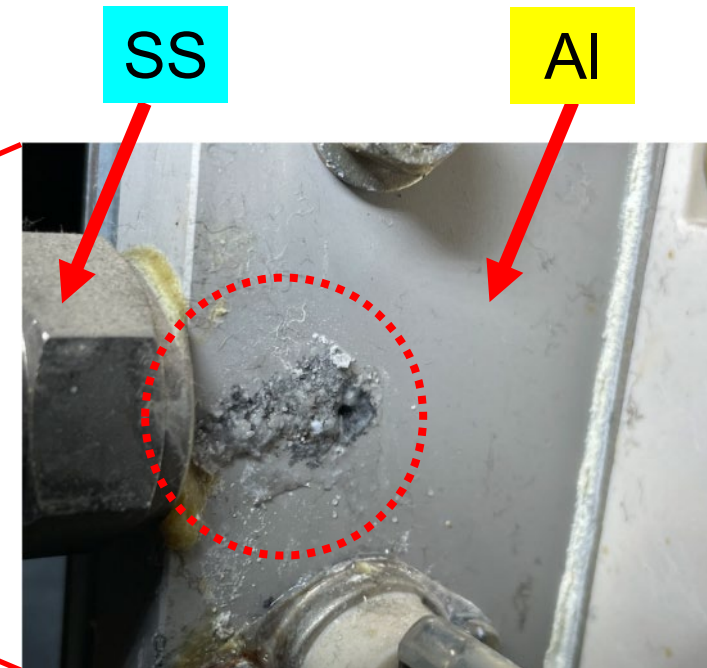
腐食箇所

- アルミニウム冷却パネルとステンレス継手による異種金属接触腐食が生じていた。

- 腐食部にアルミの薄板を接着剤で貼り付ける。
- 定期的に腐食の進行具合をチェックする。

- 冷却パネルをアルミ製から銅製のものに交換する。
- アルミはステンレス、銅よりもイオン化傾向が大きいいため。ステンレスと同じくらいのイオン化傾向である銅との組み合わせにより腐食しないようにする。

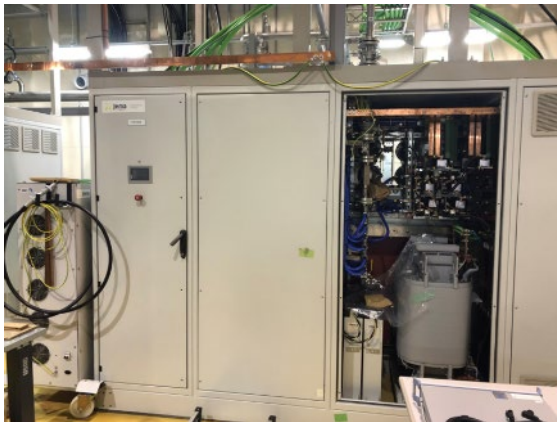
高圧電源装置

- 高周波源システムにおける高圧電源装置内の冷却水ラインで、流量が規定値以下まで低下し、インターロックにより装置が停止した。

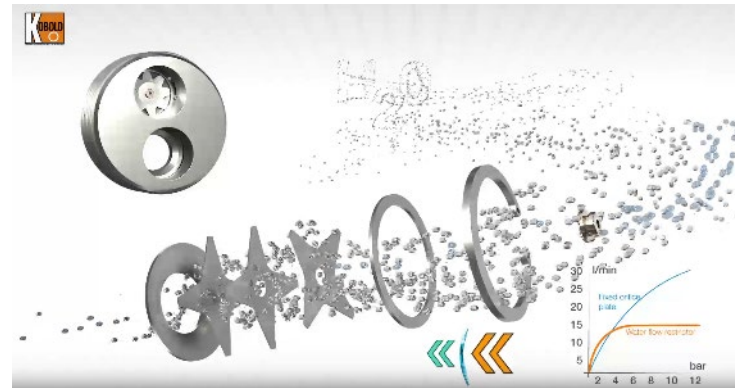
流量制限器 (スプリングスター型)

➤ **スプリングスター型流量制限器内の目詰まり。**

- 流量制限器をオリフイスタイプに変更。
- Niメッキ真ちゅう部品をステンレス部品に交換する。
(不用意に異種材料部品を使用しない)
- 25マイクロメッシュの繊維フィルタを追加。
- 定期的に繊維フィルタをチェックし、フィルタ前後の圧損が規定値を超えたら中のスクリーンを交換する。

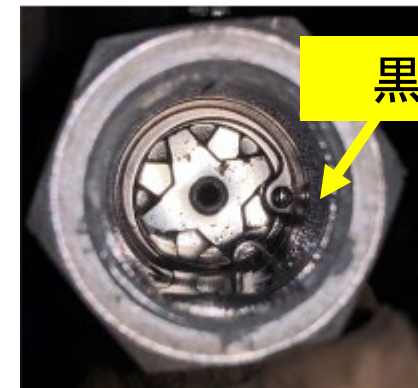
流量制限器内部

- 流量制限器内部で発見された黒い粒が目詰まりの原因と考えられた。化学分析を行い、この黒い粒の組成は主に銅と鉄であった。
- 黒い金属粉に加え、繊維フィルタで多くのNi金属片が捕集された。冷却水配管は主にステンレス製であったため、Ni片の発生源が当初不明であった。

- 冷却水ラインの中に、Niメッキ真ちゅう部品が使われていた。
- エロージョンなどによりNiメッキがまず剥がれ、真ちゅうの銅が酸化銅となり腐食し、黒い金属粉が生成されたと考えられた。

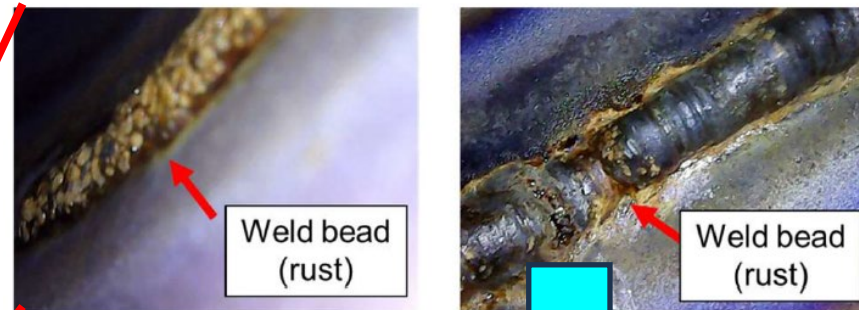
(a) Before pickling and passivation

- ビームダンプ冷却水配管に水張りする前、ファイバースコープで配管内を事前確認して、溶接線の腐食が確認された。
 - 欧州でのプレハブ配管に腐食があり、日本で据付けた際の溶接線は問題なし。
 - 酸洗い (リン酸濃度10%以上、1時間循環)と、不動態化処理 (硝酸濃度4 – 5 %、16時間以上接液) を実施し、腐食による目詰まりを予防した。
