PF リングの NEG コーティングビームダクトの真空圧力履歴

LONG-TERM TREND OF VACUUM PRESSURE AT NEG-COATED BEAM DUCT OF PF-RING

^{A)} High Energy Accelerator Research Organization (KEK)

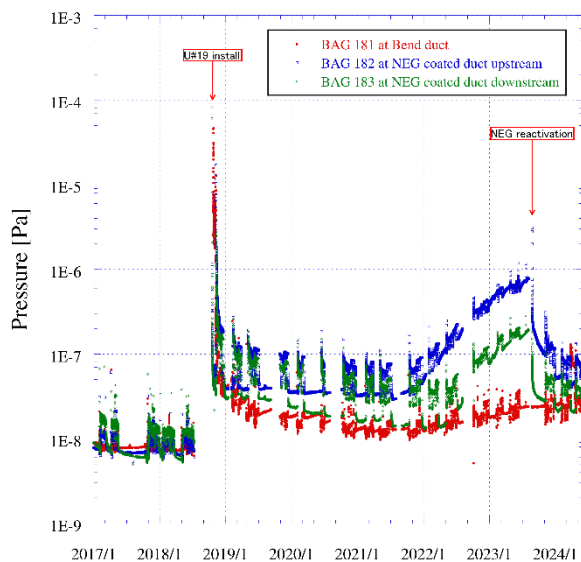
Figure 3: Long-term trend of vacuum pressure at U#19.

Figure 3に2017年1月から2024年6月までのU#19部分の真空圧力履歴を示す。BAG181はU#19の上流にある偏向電磁石部の圧力、BAG182はU#19上流のポンプポート部の圧力、BAG183はU#19下流のポンプポート部の圧力である。

U#19更新後の圧力は3か所とも $4E-8$ Pa程度でBAG181とBAG182はその後 $1E-8$ Pa程度まで次第に圧力が低下しているが、BAG182は $3E-8$ Pa程度までしか圧力低下しておらずほぼ横這いで推移している。また、加速器停止時の圧力と運転時の圧力差が次第に小さくなっている。これは放射光の照射による脱ガスが減少しているためで放射光による光焼き出しが行われて真空ダクトが枯れてきていることを表している。

真空圧力履歴を見るとBAG182は2021年11月頃から、BAG183は2022年5月頃から顕著に圧力上昇している。圧力の上昇幅もBAG183よりもBAG182のほうが大きく、2023年7月頃にはBAG182では $8E-7$ Pa、BAG183では $2E-7$ Paまで圧力上昇している。

圧力上昇の原因は定かではないがNEGコーティングの飽和による排気速度低下が起こり圧力上昇した可能性がある。NEGコーティングの排気容量はコーティング表面の単分子層しかなく、早期に飽和が起こりやすいと考えられる。PFリングでNEGコーティングしたビームダクトの採用は初めてであり、NEGの飽和による排気速度低下とそれによる圧力上昇がどのくらいの期間で起こるのか知見がなく、単純にNEGの飽和が原因と考えた。

また、BAG182とBAG183で圧力上昇が始まった時期と圧力上昇幅が異なること、BAG182の圧力低下が横這いであったことについても原因は不明であるが、ビームダクトの上流側のほうがU#19の上流にある偏向電磁石からの放射光の照射が強いことから下流側に比べて早くNEGの飽和が起きたと考えられる。

NEGの再活性化後、BAG183の圧力は速やかに圧力上昇前の圧力に近いところまで低下しているが、BAG182の圧力低下の速度が明らかに遅く、10か月かけてようやく圧力上昇前の圧力近くまで低下している。このNEG再活性化後の圧力低下の速度の違いについても原因は不明である。再び圧力上昇が起こらないか真空圧力を継続して注視する必要がある。

2023年にU#19での顕著な圧力上昇が確認され、その原因がNEGの飽和によるものと考えられたため、2023年夏にNEGの再活性化作業を実施した。

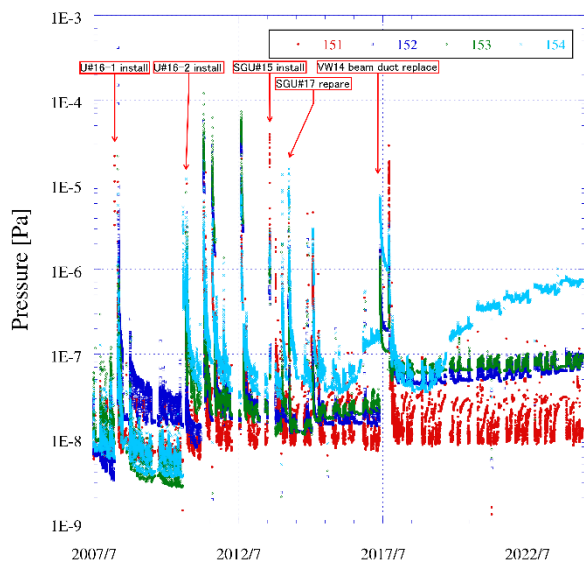
Figure 5: Long-term trend of vacuum pressure at U#16.

Figure 5に2007年7月から2024年6月までの真空圧力履歴を示す。BAG151はU#16-1の上流にある偏向電磁石部の圧力、BAG152はU#16-1部の圧力、BAG153はU#16-2部の圧力、BAG154はU#16-2下流のポンプポート部の圧力である。

U#16-2の下流にあるポンプポート部のBAG154が2019年7月頃から顕著に圧力上昇している。また、2016年7月頃からも圧力上昇しているがこちらは2017年に行われた超伝導垂直ウィグラーVW#14のビームダクト交換後に一旦圧力が下がっていたためこれまで気が付いていなかった。

NEGポンプが設置されているU#16部のBAG152と

BAG153 の 2 つの BAG では圧力上昇が起きていないことから、2 台のアンジュレーター副チェンバーに設置されている NEG の飽和は起きていないことが見て取れる。BAG154 が取り付けられているポンプポートには NEG ポンプはなく、ポンプは SIP が取り付けられているのみであり、この SIP の排気速度が低下しているか局所的に微小なリークが存在するかの 2 つが圧力上昇の原因として考えられる。BAG154 の圧力が U#16-2 設置前後で $4E-9$ Pa 程度から $4E-8$ Pa 程度へと高くなっていることから U#16-2 の設置時に真空作業した場所で微小なリークが存在している可能性が高いと思われる。真空作業後にはリークチェックを実施しているが圧力、リークレートともに十分に低い状態ではないため微小なリークを見逃してしまっている可能性もある。このため今年の夏季停止期間中に再びリークチェックを実施する予定である。
