Maintenance Activity of RF Sources in KEK Electron-Positron Linac (II)

KEK 電子陽電子入射器における高周波源の維持管理(II)

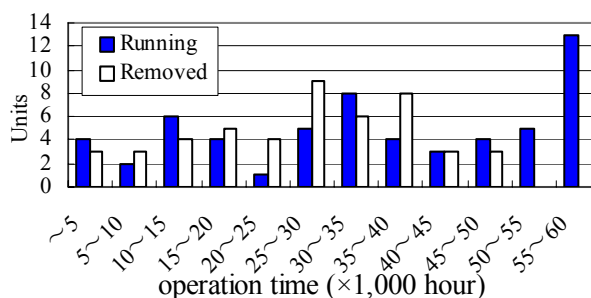
図1に現在のクライストロンアセンブリ使用状況及び2000年度以降撤去したものの使用時間分布を示す。現在使用中のクライストロンアセンブリは、55,000~60,000時間運転しているものが最も多い。運転使用中であるクライストロンアセンブリの平均運転時間は、約35,000時間である。また、撤去済みクライストロンアセンブリの平均運転時間は、約26,000時間である。

図1 クライストロン運転使用時間分布

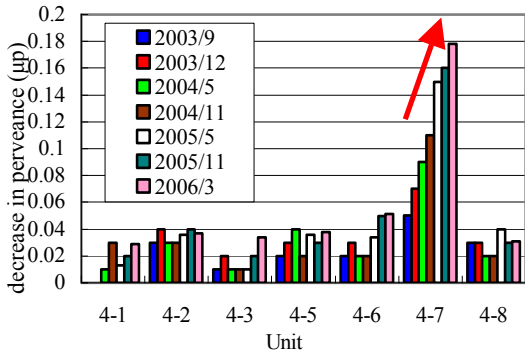
図2 Dip試験の結果履歴

4-7ユニットでは、パービアンズ低下量が運転時間と共に増加していることが分かる。パービアンズ低下量が増加しているクライストロンでは、ヒーター電圧に対するパービアンズの変化を測定する。図3に4-7ユニットにおけるヒーター電圧に対するパービアンズの変化測定履歴を示す。一定値から大きく減少し始めるポイントがヒーター電圧の動作点(110V)に近づいており、エミッション減少が確認された。このクライストロンアセンブリは、今夏の長期メンテナンス時に交換する予定である。

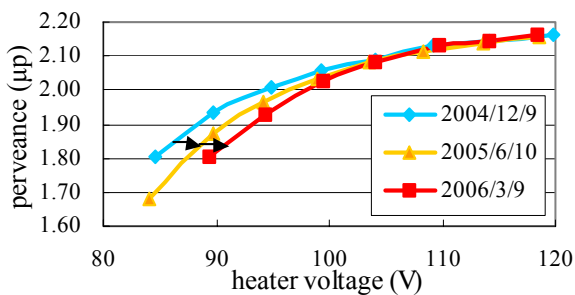
図3 4-7ユニットにおけるヒーター電圧に対するパービアンズの変化測定履歴

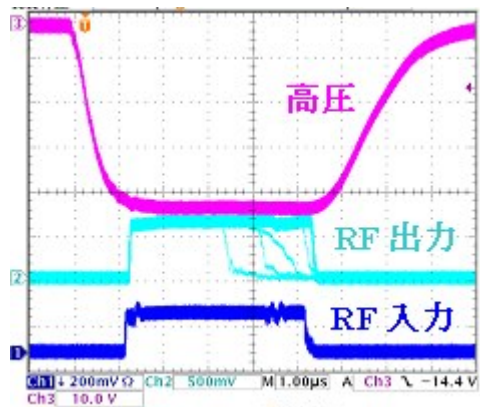
運転中であるクライストロンの中には、RF出力波形に欠けが見られるものがある^[4]。RF波形欠けの例を図4に示す。RF入力波形、高圧波形には欠けが見られないが、RF出力波形にのみ欠けが見られる。原因は特定出来ていないが頻度が増えたと運転にも影響が出る為、2005年から波形診断用FPGAボードを用いてRF波形欠け計数測定を行っている。RFパルス欠け計数測定結果履歴の一部を図5に示す。C-8ユニットでは、全測定において10パルス/時間以上

図4 RF波形欠けの様子

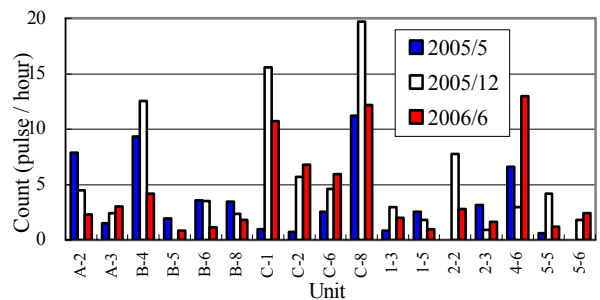
発生している。最も欠けが多くあった約20パルス/時間でも全パルス数の0.01%の頻度である。通常のKEKB連続入射では入射頻度が10Hz程度であるため、入射に与える影響はさらに小さく、現状ではこのパルス欠け現象が運転の大きな妨げになっていない。この現象がクライストロンの経年劣化によるものか及び原因追求の為、今後もデータを蓄積していく。

図5 RFパルス欠け計数測定結果履歴

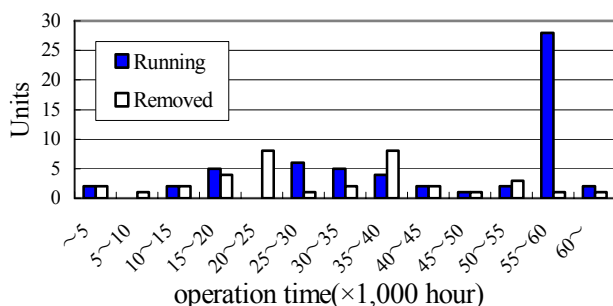
現在の導波管高周波窓使用状況及び1998年度以降撤去したものの使用時間分布を図6に示す。現在使用中の導波管高周波窓は、55,000~60,000時間使用しているものが最も多い。運転使用中である導波管

高周波窓の平均運転時間は、約43,000時間である。また、撤去済み導波管高周波窓の平均運転時間は、約30,000時間である。導波管窓の主な交換理由はリーク、X線発生、VSWR多発、汚れ、温度上昇、寿命である。

図6 導波管高周波窓運転使用時間分布

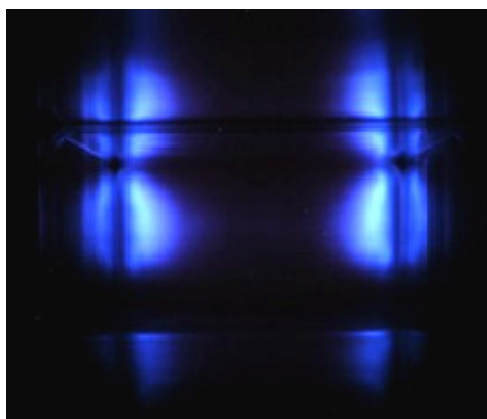
導波管高周波窓の初期不良を防ぐ為、レゾナントリングを用いた大電力試験を行っている^[5]。大電力試験では、高周波窓のセラミック表面で見られる発光の写真撮影、スペクトル測定を行っている。図7に大電力試験中の高周波窓発光の様子を示す。ロウ付け部分に不具合がある場合は、その部分からの一次電子発生が多くなる為に局所的な発光が見られる。

図7 高周波窓発光の様子(通過電力100MW)

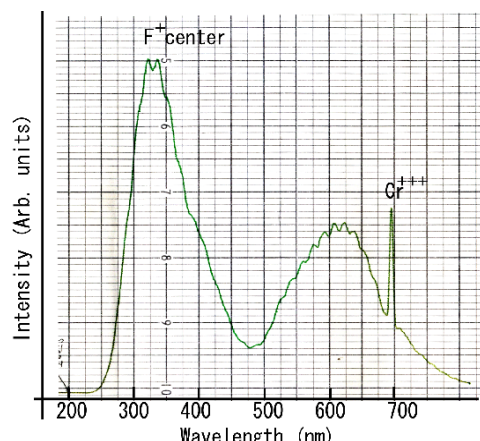
レゾナントリング試験中の発光スペクトルを図8に示す。310nm付近のピークはアルミナセラミックの酸素欠陥に電子が1個捕獲されたF⁺中心と呼ばれるものである。これは、アルミナセラミックに通常見られる欠陥であり、安定なものである。694nmのピークはクロムの不純物準位によるものである。局所的な溶融が生じたり、材料自体に問題がある場合にはこれらのピークのほかに410nm付近にピークを持つF中心（アルミナセラミックの酸素欠陥に電子が2個捕獲された状態）が現れる^[6]。レゾナントリング試験では、F中心が現れないこと、発光パターンに異常が無いことを確認してクライストロンギャラリに設置するようにしている。

図8 レゾナントリング試験中の発光スペクトル
(通過電力50MW)
