STATUS OF THE KEKB MAGNET COOLING WATER

Abstract

KEKB電磁石冷却水の現状

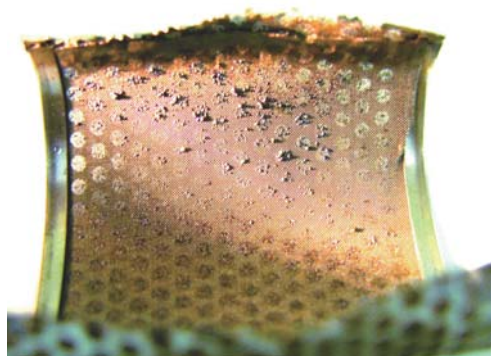
ところが、2003年春から再び冷却水流量低下インターロックの発生によりビーム運転を中断してしまうという現象が発生し始めた。これは、各電磁石に付いている流量調整バルブに異物が付着したのが原因で、ストレーナーにも同様の異物の付着が見られた（図3）。これらの付着物についてはバルブの洗浄とストレーナー清掃、交換により対処した。

図3. 2003年大穂地区ストレーナー

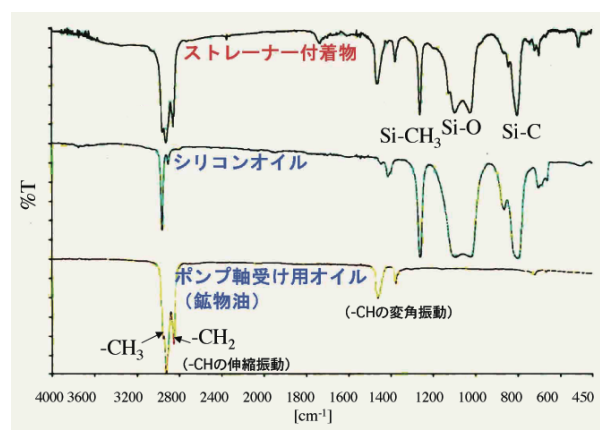
図4に付着物の赤外線吸収スペクトル（縦軸透過率(%T)と横軸波数(cm^{-1})の関係)の分析結果を示す。付着物のスペクトルは、冷却水ポンプのメンテナンスの際に使用されたシリコンオイルとポンプ軸受けオイルのスペクトルを合成したものとよく一致している。従ってこの付着物はポンプのメンテナンスの際に混入してしまった油であると考えられる。この油による汚染は大穂地区で最初に発生し、後に筑波地区、日光地区にまで波及してしまった。

図4. 付着物化学分析(2003年)

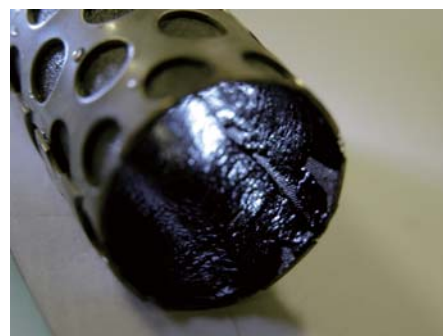
2006年になるとやはり大穂地区で冷却水流量が時間とともに徐々に低下していく現象が現れ始めた。電磁石ストレーナーを取り出したところ、図5にある様なべっとりとした付着物により、目詰まりが起こっていた。これは2003年の付着物（図3）とは形態が異なっている。そこで、再びこの付着物の化学分析、及び顕微鏡による表面調査を行なった。図6は付着物表面の顕微鏡写真であるがストレーナーメッシュの網目パターンがそのまま残っている。さらにその網目よりはかなり細かい金属粒が集まっているのを見てとれる。

図5. 2006年大穂地区ストレーナー

例えばイソプロピルアルコール等の溶剤によりこの油は溶解するが50トンものシステムに溶剤を投入することは廃液処理までのプロセスを考えてもあまり現実的ではない。また、洗浄ができたとしても電磁石で使用している金属以外のゴムホースやパッキンに薬液による悪影響が心配される。従って現在のところ化学的な手法はとらず、電磁石側のストレーナーに付着して来る分だけをストレーナー交換によって除去している。また、2006年には1 μ フィルターの付いた濾過装置を各地区に設置した。冷却水の入れ替えも適宜行っているが未だ全ての油成分を排出する事は出来ていない。

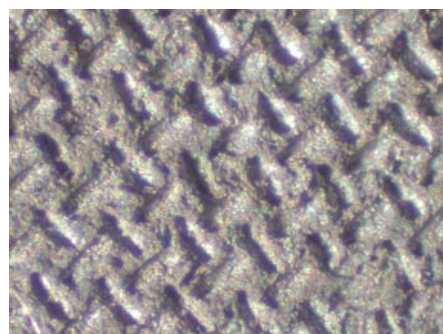
図6. メッシュ堆積物顕微鏡写真

成分分析の結果、これは酸化銅と油の混ざったもの（1ストレーナーにつき、油性分38mgに対しCu 140mg）と判明した。酸化銅の粒子そのものはメッシュサイズより小さい事から油により細かい酸化銅

粒子が寄せ集められストレーナーメッシュに徐々に付着していったものと推測される。

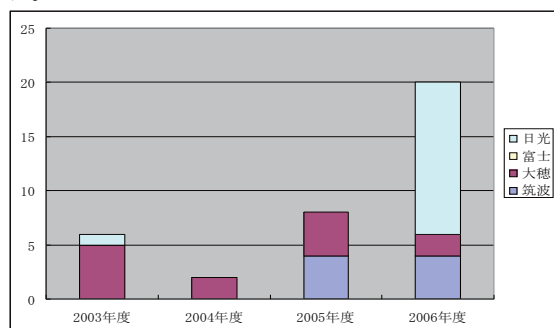
加速器運転中のインターロック発生件数^[6]について2003年から2006年までまとめたものを図7に示す。

図7. 2003-2006年度インターロック動作件数

特徴的なのは富士地区では一度もインターロックが発生していない事である。富士地区が他地区と異なる点はこの地区だけ油汚染を免れたことである。ポンプのメンテナンスの際に誤って起きてしまった油混入が純水冷却システムに悪影響を及ぼしている事は明らかである。
