DECREASE IN FLOW RATE OF COOLING WATER FOR DTQ AND ITS MEASURES

^{A)} J-PARC Center, Japan Atomic Energy Agency

DTQ用冷却水の流量低下とその対策

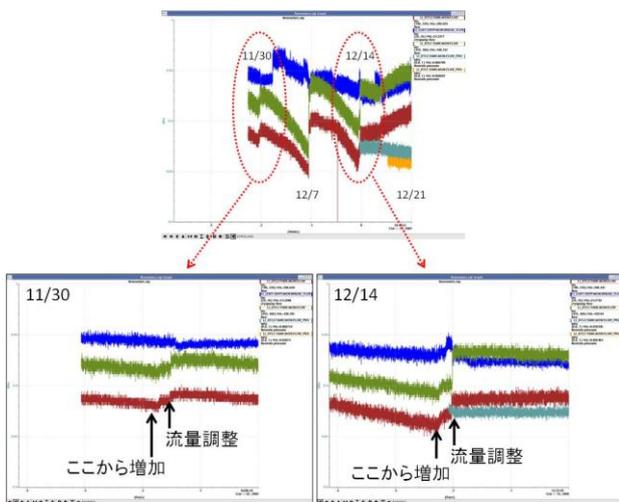
図5. 機器ヘッダー部の冷却水流量

図5上図は追加した流量計及び圧力計(期間途中から測定)の測定データである。流量低下 → 調整、を繰り返しているのがよくわかる。

流量減少の原因が特定できたのはこの測定からであった。図5下図は上図を拡大したもので、流量調整時近辺のグラフである。それぞれ異なる日付のグラフであるが、両方とも二段階で流量が増えていることがわかる。問題は一段目の流量上昇で、この時間帯は加速器トンネル(加速器設置場所)は入室禁止であり、機器側が原因で流量が増えることはあり得ない。そこで冷却水システムの作業をしたのか確認したところ、両日ともに図1のバッファータンクに冷却水を追加したことが確認できた。

この後、時間を決めバッファータンクに冷却水を追加する作業を行った。その結果、冷却水を追加すると一定期間流量が上昇し、バッファータンク水位が下がるにつれ流量が減る減少が観測された。つまり、バッファータンクの水位がDTQの流量に影響を与えていたことが判明した。

2009年夏季メンテナンス以降、流量減少の症状が顕著になった理由としては、RI4系に空気溜まりができてその影響を受けたのだと思われる。空気溜まりがあるとその冷却水システムの圧力バランスが崩れ、流量が安定しないことは機器個別の部分でも経験したことであり、今回は母管そのものに大きな空気溜まりができたためRI4系という冷却系全体、特に圧損の大きいDTQの冷却系に影響が出たのだと推測している。

流量減少への対策は単純で、バッファータンクの水位を上限値と下限値の間で管理してもらうようにした。これにより現在では約一ヶ月間のビーム供用運転中に冷却水の流量調整を行う必要はなくなっている。ちなみに、本対策以前はボイラー点検の時のみ冷却水を供給しており、特に下限値の管理はしていなかった。
