# IMPROVED STABILITY OF INJECTION BUMP WAVEFORMS AT NewSUBARU

Takahide Shinomoto<sup>#A)</sup>, Satoshi Hashimoto<sup>B)</sup>, Yasuyuki Minagawa<sup>A)</sup> Shuji Miyamoto<sup>B)</sup>

## NewSUBARU放射光施設における入射バンプ波形安定性改善

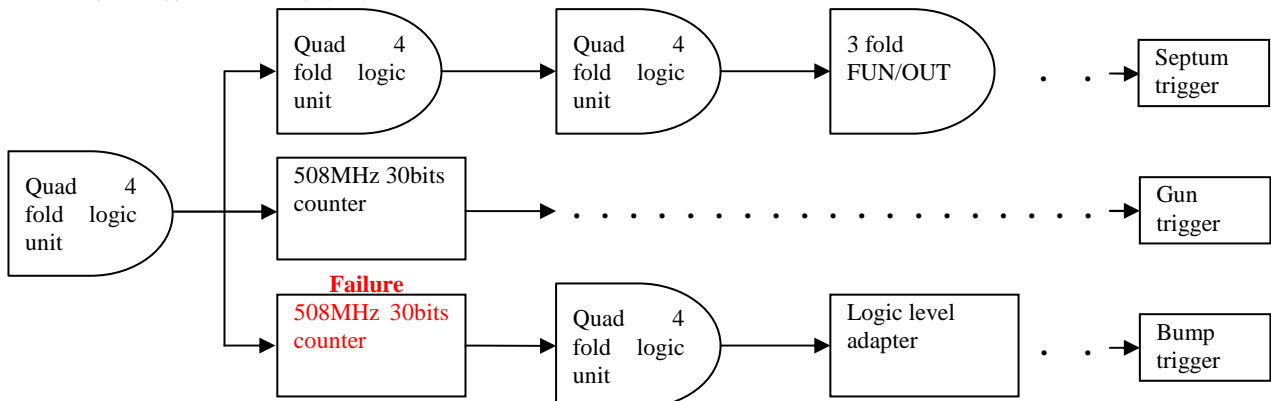
図3. RFタイミング信号生成モジュール構成図

具合である。セプタム電磁石、電子銃およびパンプ電磁石のトリガー信号を生成しているモジュール構成図の一部を図3に示す。

問題のあったNIMモジュールはデジテックス研究所製の508MHz30ビットカウンター(17K32A型)で、RFクロックが480MHz~520MHzの周波数で動作する同期型30ビットカウンターである。このカウンターを予備品に交換して再度、出力信号の調査を行った結果、異常波形は全く見られない事から異常波形の原因はこのカウンターモジュールであると判断した。

不具合のあったカウンターモジュールをメーカーに返送し修理を依頼した結果、RF入力部のコンパレータとクロックディバイダの故障により誤動作していた事、またコンパレータを長期間高周波で動作させると断続的に信号が欠落する事が解った。また、このカウンターは製造から10年以上経過しており現行製品に比べ出力波形の精度が悪い為、以下のようなバージョンアップを行った。

- 1/N出力部、M出力部に使用しているコンパレータをMAX9690からMAX9691に変更。
- 最速部の初段カウンターU18をシナジー製からモトローラ製に変更。
- カウンター出力のターミネータを51Ωから100Ωに変更。
- 1/N出力、M出力の波形改善の為、R10とR15を10Ωから47Ωに変更。

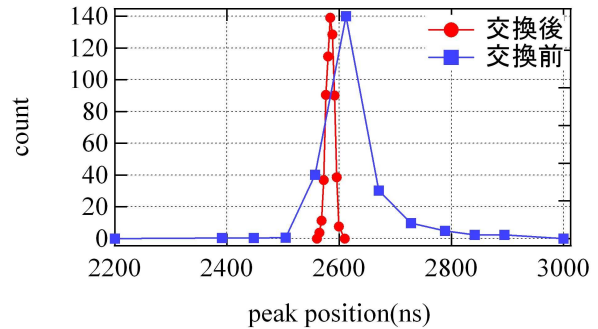
図4 バンプ波形のピーク位置分布

不具合のあったカウンターの交換前後で一日間のバンプ波形のばらつきがどの様に变化したかを表2に示す。カウンターを交換した後、バンプ波形の立ち上り時間、ピーク高さ、ピーク位置の統計的なばらつきは改善された。特にピーク位置のばらつきの偏差は10分の1程度に軽減されており(図4)、不具合のあったモジュールのタイミングジッターの影響が大きかったことが分かった。
