J-PARC MR 加速空洞のインピーダンス低下 Impedance Reduction of J-PARC MR Cavities in Summer, 2009

C. Ohmori* Keigo Hara, Katsushi Hasegawa, Masahiro Nomura, Alexander Schnase, Taihei Shimada, Fumihiko Tamura, Makoto Toda, Masanobu Yamamoto, Masahito Yoshii
J-PARC Center, KEK & JAEA, Tokai-mura, Naka-gun, Ibaraki-ken, Japan 319-1195

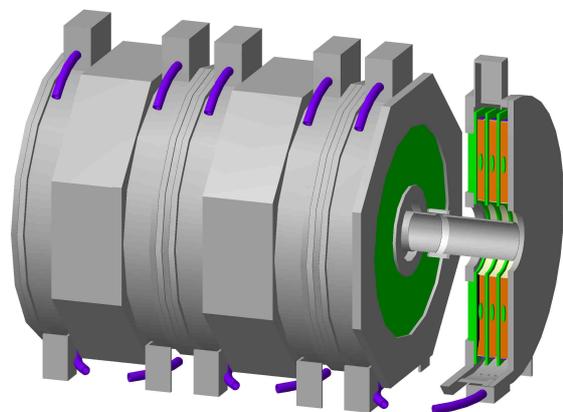
Figure 2: Cut cores in the cavity.

加速空洞内の金属磁性体の様子を図 2 に示す。冷却タンクの中に置かれた 3 枚のカットコアはタンク下部に開けられた 3 つの穴から出る純水により冷却される。カット面に研磨不良がある場合を考慮し、積極的にカット面に冷却水が通る構造としているが、タンク下部への水の入り方により、タンク内部の水の流れ方は非対称になっている (図 3)。

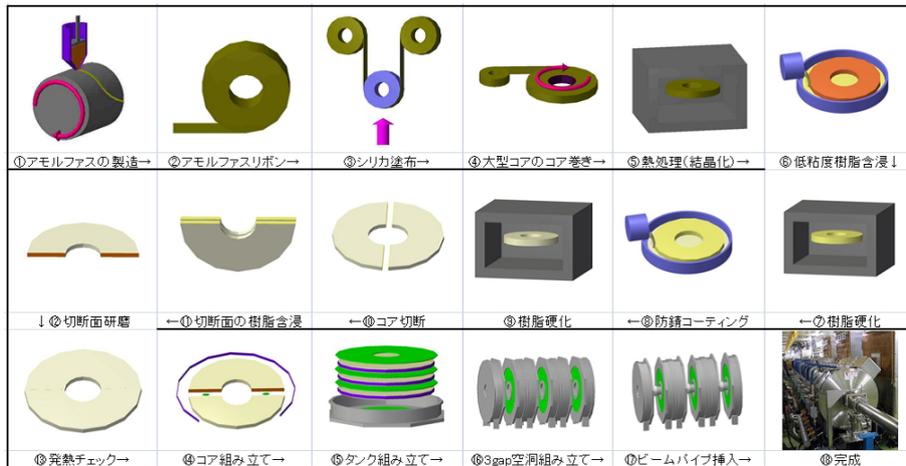
Figure 1: Production process of MA cores for MR.

り、空洞の加速電圧を下げることにより、損傷したタンクにも電圧を安定に出力することができ、加速器運転を継続し、予定された定期点検時に空洞の交換または修理をおこなった。損傷はカットコアのカット面で発生しており、図 1 に示したように製造工程ではこのカット面はコーティングにより保護されておらず、冷却水に直接接触することになる。冷却水の流れには図 3 のように対称ではなく、冷却水が当たり易い面がある。以後発生した損傷も含めて、損傷はこの冷却水が当たりやすい面で発生している。

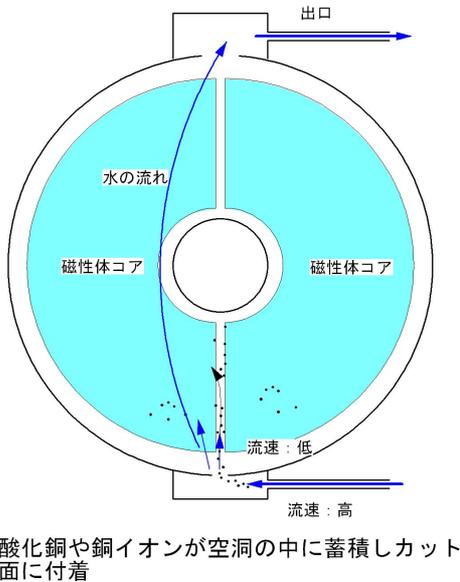
Figure 3: 冷却水槽内の水の流れ

水抜きにより回復すること、冷却水が当たりやすい面で損傷が発生すること、インピーダンスの低下が冷却水のストレーナーに酸化銅が詰まりだした時期 6 と合致することから、インピーダンスの低下には純水系に一時的に多く流れていた電磁石のホローコンダクターを発生源とする酸化銅が関与していると考えられている。特に 2009 年 7 月は目詰まり対策として冷却水系のストレーナのメッシュサイズを粗くした時期でもある。さらに、カット面からはコアの主成分の鉄に対して 28 %もの銅が検出されている⁷。この付着物の X 線解析パターンは酸化鉄 (は Fe_2O_3 、 Fe_3O_4) と銅 (Cu) と良く一致している。この銅の析出と導電性を持つ金属酸化物がインピーダンスの低下に関与している可能性が高い。これらは金属磁性体の鉄が水中へと溶けだすことを促進し、カット面に穿孔を作っていると思われる。また、2009 年秋の運転が遅い取り出し実験の時期と重なることから速い取り出し運転に比べ電磁石の温度が高くなったことによる酸化銅の水中への放出も一因の可能性もある。
