Impedance measurements of RF cavities in J-PARC synchrotrons

Masahiro Nomura[#], Fumihiko Tamura, Alexander Schnase, Masanobu Yamamoto, Katushi Hasegawa, Taihei Shimada, Keigo Hara, Makoto Toda, Chihiro Ohomori, Masahito Yoshii
 KEK and JAEA J-PARC center
 2-4 Shirakata-Shirane, tokai, Ibaraki, 319-1195, Japan

J-PARC シンクロトロン RF 空胴のインピーダンス測定

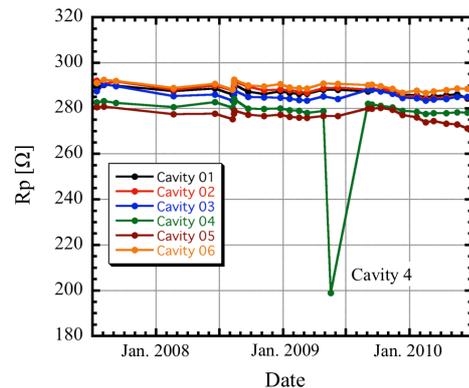
RCS は 2007 年 9 月からビームコミッショニングを開始し、現在まで約 3 年間運転を行ってきた。RF 空胴のインピーダンス測定結果を図 1 と 2 に示す。図 1、2 から明らかな様に、この間に急激なインピーダンスの低下が 3 度起こった。原因は座屈によるコアの損傷であった。

座屈の原因を解明する為に、運転中のコア内部の熱膨張による応力の計算、座屈の発生率とコアの構造の関係から、座屈は、コアに低粘度樹脂含浸を行ったことにより、熱膨張による応力が解放されていたリボン間の隙間を樹脂で埋めてしまい、その結果、熱膨張による応力が解放されなくなったことが原因であった [2]。実際、調査した 13 枚の低粘度樹脂含浸無しのコアは 3 年間運転後でも座屈を起こしていない。

図 1 RCS インピーダンス測定結果(空胴 1-6)。縦軸は共振点でのインピーダンスを示す。空胴 4 は 2009 年 6 月に座屈により損傷したコアを入れ替えた。

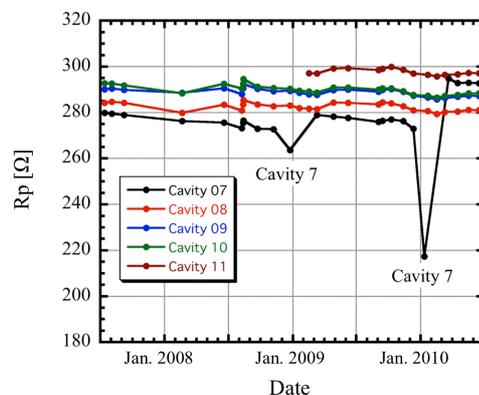
図 2 RCS インピーダンス測定結果(空胴 7-11)。空胴 7 は 2009 年 3 月に座屈により損傷したコアの入れ替えを行い、2010 年 3 月には全てのコアを改良型コアと入れ替えた。

現在 RCS で使用している低粘度樹脂含浸無しのコアは、層間絶縁が不十分であること、更に、低粘度樹脂含浸を施したコアと比較してコアの強度が弱いことから、組立時に他の 2 枚のコアの荷重が加わる加速ギャップ側には配置していない。そこで、加速ギャップ側にも配置できる様に、コアの巻き方を縦型から横型に変更することにより層間絶縁を改善し、更に、コアの強度が弱い点を補う為に、コアのサポート部分を FRP から EPDM に変更した。

このテストベンチでの結果を受け、2010 年 3 月には 7 号機のコアをこの改善した低粘度樹脂含浸無しのコアに全て入れ替えた。現在までに約 1500 時間運転を行ってきたが、インピーダンスの低下は観測されていない。更に、確認の為に、加速ギャップ側のコアの内周部の形状を磁気センサーを用いて測定を行った [3]。測定結果の例としてタンク 1 の測定結果を図 3 に示す。その結果、3 月に据付けた時点とコア内周の形状はほとんど変化しておらず、座屈が起きていない事が確かめられた。

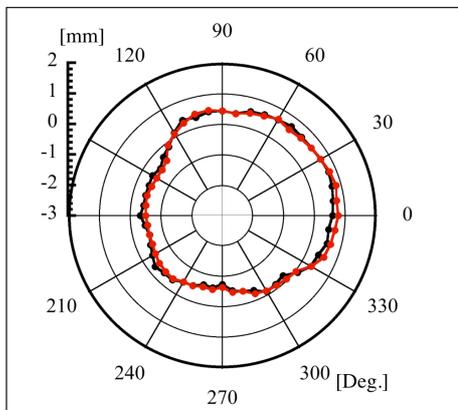
図 3: 磁気センサーによるコア内周部形状の測定結果。データ点は、リファレンス円からの変位を示す。黒点が運転前(2010.3.39)の測定結果を示し、赤点(2010.7.12)が 1500 時間運転後の測定結果を示す。

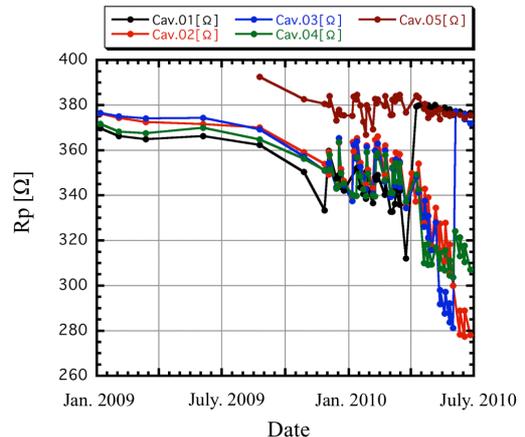
MR は 2008 年 12 月からビームコミッショニングを開始し、現在まで約 1 年半運転を行ってきた。MR 空胴のインピーダンス測定結果を図 4 に示す。図 4 から分かる様に 10 月以降全 RF 空胴のインピーダンスが低下し始めた。テストベンチでは 1000 時間以上運転してもこの様なインピーダンスの低下は観測されていない。付帯設備等の影響であると考えられる。

図 4 MR インピーダンス測定結果

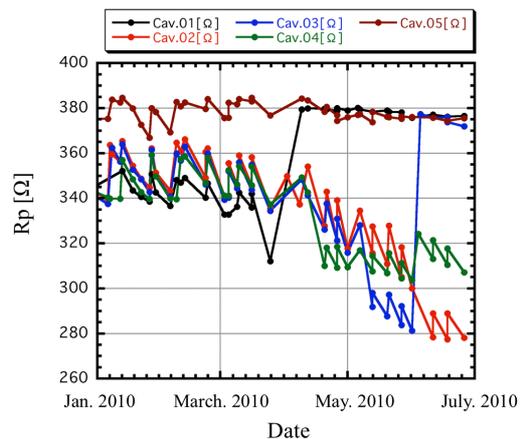
図 5 には 2010 年 1 月以降のインピーダンスの変動部分を示している。この変動は、コアを空気に晒

すことによりインピーダンスが一時的に回復する事が分かった為、それ以降は定期的にコアを空気に晒した結果である。窒素に晒した場合にはインピーダンスは変化しなかったことより、インピーダンスが一時的に回復するのは空気中の酸素が原因と考えられる。

図 5 MR インピーダンス測定結果(2010 年以降)。

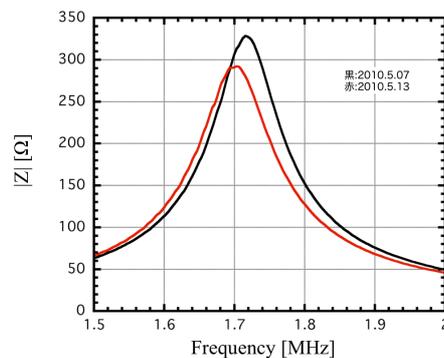
5 月に大きくインピーダンスが低下した空胴 3 号機の前前後での空胴のインピーダンスの変化を図 6 に示す。

図 6 空胴 3 号機インピーダンス変化。

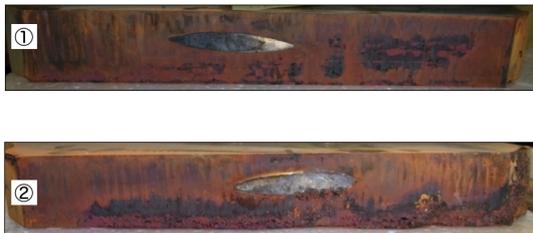
インピーダンス低下の原因を調べる為に、空胴 1 を 2009 年 12 月と 2010 年 3 月、空胴 3 号機を 2010 年 6 月、空胴 2 と 4 を 2010 年 6 月に解体しコアの状態を調査した。その結果、全てのコアの切断面が錆、インピーダンスの低下が大きかったタンクの加速ギャップ側のコアの切断面は RF 電場により損傷していた [4]。図 7 に切断面の写真を示す。カットコアの切断面は層間絶縁を保つために、ダイヤモンド研磨をおこなっている。その結果表面が滑らかになりエポキシによるコーティングは施していない。ゆっくりとしたインピーダンスの低下は切断面の錆が原因で、急激なインピーダンスの低下は切断面の損傷によるものと考えられる

特筆すべきこととして、損傷していた切断面は水流が直接当たる面であること、切断面に酸化銅が付着していたことが挙げられる。この銅イオン、その化合物は主電磁石系のホロコンからのものと考えられている。10 月以降全体的にインピーダンスが下がり始めた時期は、加速器のデューティを高めたため、ホロコンからの酸化銅が増加したと考えられる。これらから、切断面の錆や損傷は冷却水系に含まれる酸化銅が関係していると考えられている。これは、テストベンチではインピーダンスの低下が起こらなかったこととも合致する。

図 7 空胴 3 タンク 5 の加速ギャップ側コアの切断面。水流の当たる面②の加速ギャップ側のエッジ部分が大きく損傷していた。①は②の対面の切断面。

今後の対策としては、フラッシングやフィルターによる冷却水系の品質の改善及び主電磁石系との冷却水系の分離等を考えている。また、切断面のコーティングの開発も開始した。コーティングの候補としてはポリシラザン（無機ポリマー）・シリカコーティングを考えている。まずは、テストベンチを用いてこのポリシラザン・シリカコーティングを施したコアの試験を行った。テストベンチでの 280 時間後の切断面の様子を図 8 に示す。コーティングを施していない切断面は全体的に錆びているのに対し、ポリシラザン・シリカコーティングを施している切断面は一部コーティングの剥がれている部分やコアのリボンの隙間部分は錆びているが大部分は錆びていない。この結果を受け MR 3 号機にこの切断面にポリシラザン・シリカコーティングを施したコアを入れて 2010 年 6 月から運転を開始した。今後は注意して観察してく予定である。

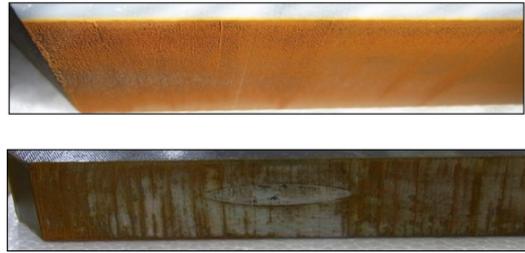
図 8 テストベンチで 280 時間運転後の切断面の様子。上がコーティングを施していない切断面の写真、下がポリシラザン・シリカコーティングを施した切断面の写真。
