Dielectric Breakdown and Measures of the Connectors for Kicker Magnet in J-PARC 3-GeV Synchrotron

Abstract

J-PARC 3 GeVシンクロトロンにおける キッカー電磁石用ケーブルコネクタの絶縁破壊と対策

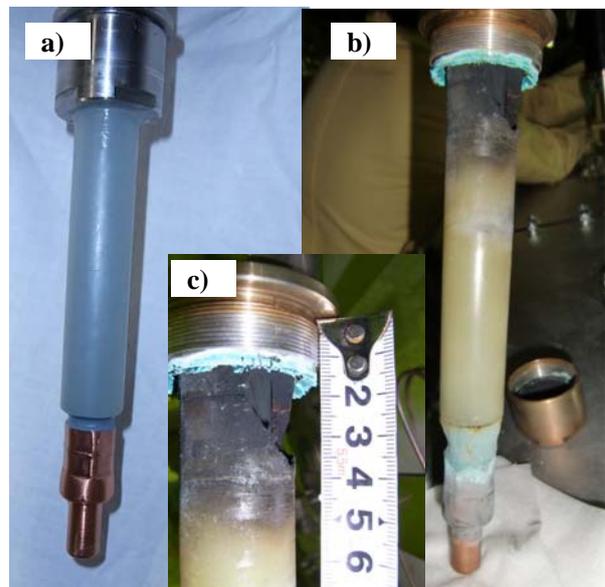
図1に使用前のコネクタおよび絶縁破壊したコネクタの両写真を示す。使用前のコネクタに比べ、絶縁破壊したコネクタは、ポリエチレンが変色し、半導電層の端部を中心にポリエチレン絶縁層が大きく欠損したような状態になっていた。深さ方向は、ポ

リエチレンがえぐり取られたようになり中心導体が見えていた。また絶縁破壊したポリエチレン表面は黒く炭化していた。外導体および中心導体先端それぞれの表面では銅が腐食し緑青を確認した。つぎに、全32本の点検で記録したコネクタ部の写真を図2に示す。半導電層の端面は、劣化のためボロボロと崩れるものがあつた。また端部に小さな無数の傷を確認した。ポリエチレン表面にも無数の傷を確認した。これらは放電によるものと思われる。

図1：使用前のコネクタおよび絶縁破壊したコネクタの両写真。

a) 使用前のコネクタ, b) 絶縁破壊したコネクタ, c) 絶縁破壊部分の拡大写真。

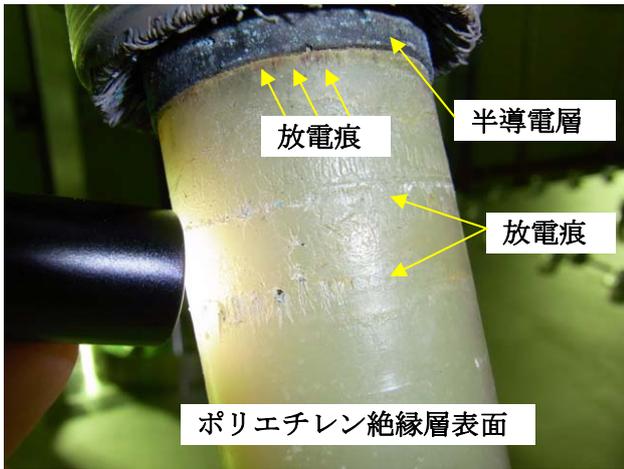
図2：全32本の点検記録からコネクタ部写真。

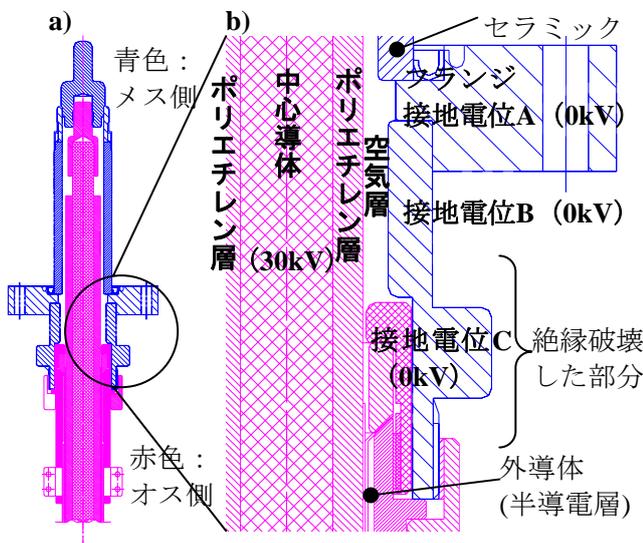
絶縁破壊の原因を調べるため、汎用ソフトを使い静電場計算をおこなった。図3にコネクタ全体および絶縁破壊した部分を中心とした拡大図を示す。静電場計算に使用したモデルは、図3に示した拡大部分をモデル化し計算している。具体的には、CAD図をDXF形式のファイルで保存し、汎用ソフトに取り込み細かな形状を作図する作業をおこなった後、境界条件を入力し計算をおこなっている。図4に計算出力として電界強度のコンター図を示す。電界強度が最大となるのは、ポリエチレン絶縁層表面と半導電層端面が近接する空気層であり、その値はおよそ13kV/mmであった。その他にも、コネクタ部品（接地電位）とポリエチレン表面が近い距離にあることと、その間が空気層であるため、6kV/mm程度の電界強度があった。空気層が存在することで、いたるところで放電が起きていると考えられる。

図3：コネクタ全体および絶縁破壊した部分を中心とした拡大図。a)コネクタ全体、b)拡大図。

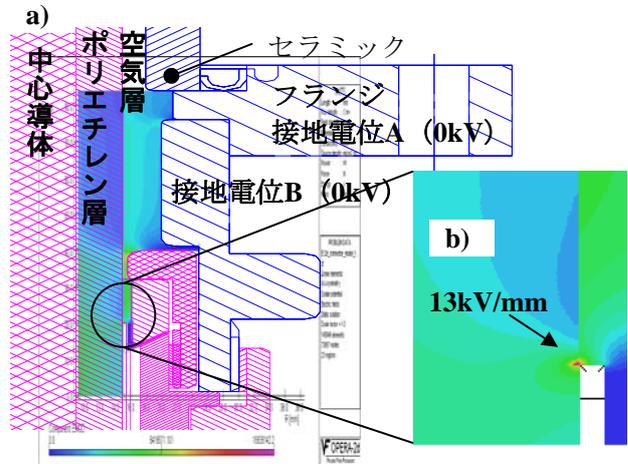
図4：電界強度のコンター図。

a)計算出力全体、b)半導電層端部拡大図。

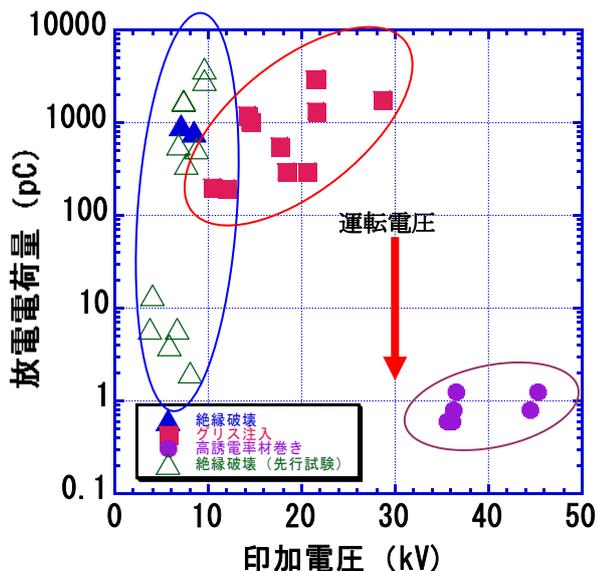
コネクタを改良するにあたって、まず、絶縁破壊したコネクタ形状の放電測定を実施した。放電を数値化することで、後におこなう改良コネクタとの比較をするを目的とした。図5に放電測定の回路を示す。本放電測定は、JEC-0401（部分放電測定）に準拠している。放電の値は放電電荷量（pC）で表した。放電測定によって得られた値を、図6の各コネクタにおける印加電圧と放電電荷量の関係に示す。まず、絶縁破壊が起こったコネクタ形状での放電測定であるが、印加電圧が、およそ7kVから放電が開始し、1000pC近い放電電荷量が計測された。参考までに、印加電圧を上げ、2000～3000pCを超えると放電音が聞こえた。つぎに、今年3月期以降にケーブル先端を切断して再施工したコネクタ形状での放電測定では、放電開始電圧は、およそ10kVであった。放電が開始する電圧は、絶縁破壊したコネクタよりも上昇している。これは、施工時に空気層の部分にシリコングリスを塗布したことにより空気層で起こっていた放電が、グリス層を塗布したことにより放電開始電圧が上昇したものと考えられる。しかしながら、どちらの放電測定でも運転時の電圧よりも低い電圧で放電は起きており、ポリエチレン絶縁層の劣化が進行し、再び絶縁破壊が起こることが懸念された。話を変えて、運転停止中におこなったコネクタの目視点検について述べる。3月期以降の運転停止期間には、停止期間毎に、コネクタの目視点検をおこなった。運転から1ヶ月経過したコネクタには変化が見られなかったが、運転から2ヶ月経過したコネクタは塗布したグリスが、表面が白から黄色に変色し、少し乾燥したような感じが見受けられた。このグリスの乾燥と放電測定の値から、今年3月期以降にケーブル先端を切断して再施工したコネクタの状態では、絶縁破壊までの延命にはなるものの長期の運転は問題が残った。そこで、放電が起らないコネクタの検討をおこなった。改良にあたっては、ストレスリリーフコーンの採用を検討した。しかし、

図6：各コネクタにおける印加電圧と放電電荷量の関係。

(▲, △)：絶縁破壊したコネクタ，(■)：グリス注入，(●)：高誘電率材巻き。

ストレスリリーフコーンを採用するには、電界集中を緩和する必要からコネクタの受け側の径を広げるなど、全体の構造変更をしなければならず今夏季休止期間中に実施することは不可能であった。現状の構造で放電を抑えるには、半導電層の切断位置と処理方法、コネクタ受け側の接地電位である内径の狭さが問題となった。そこで、受け側コネクタのセラミックまで半導電層を延長し、端面を高誘電率材で覆った。放電測定で得た値を図6に示す。印加電圧35kVにて、およそ1pCであり、運転電圧30kVに対して十分放電が抑えられている。図7に改良型コネクタの静電場計算を示す。

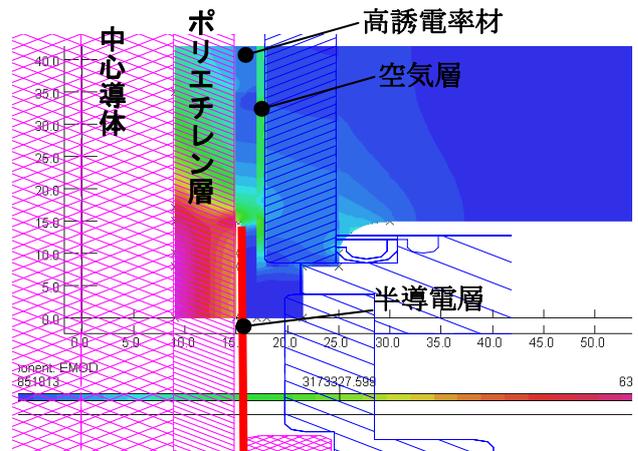
図7：改良型コネクタの静電場計算の計算出力。
