# RECOVERY EFFORTS OF VACUUM SYSTEM AT KEK ELECTRON-POSITRON LINAC DUE TO EAST JAPAN LARGE EARTHQUAKE

KEK electron-positron LINAC had serious damages by the East Japan Great earthquake on March 11, 2011. Due to an extraordinary large amplitude of oscillation in the accelerator modules, many beam ducts and vacuum endcaps were broken and almost all the accelerating structures were exposed to the atmosphere. Details of an investigation of damaged components and recovery works are reported.

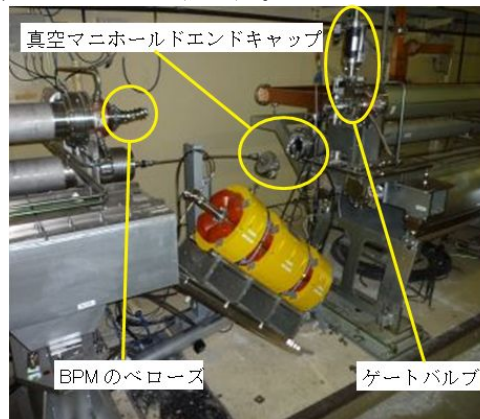
図 2 : 震災直後の様子

QM 脱落、QM 架台の板バネ脱落、光軸管の成形ベ

ローズ破損、加速管架台脚部損傷等が見てとれた。また、Beam Position Monitor (以下 BPM) のベローズ破損、真空マニホールドのエンドキャップ破損が確認され、多くの加速ユニットが大気暴露されたであろうことが容易に想像できた。更に、トンネル内に地下水が湧き出しているのも確認された。

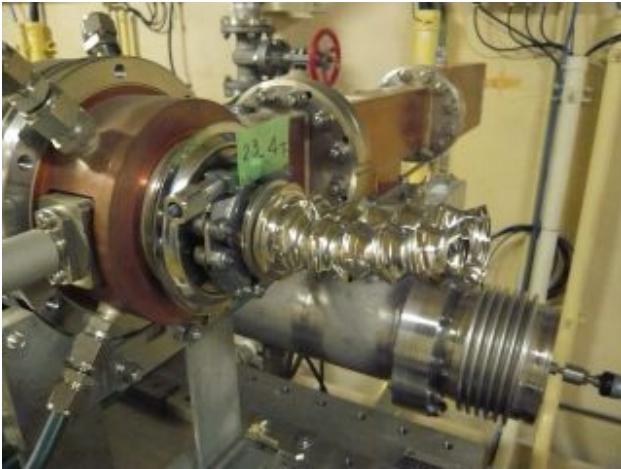
図3：破損した BPM のベローズ

目視で損傷が確認されたBPMや真空マニホールドのエンドキャップを取り外した。

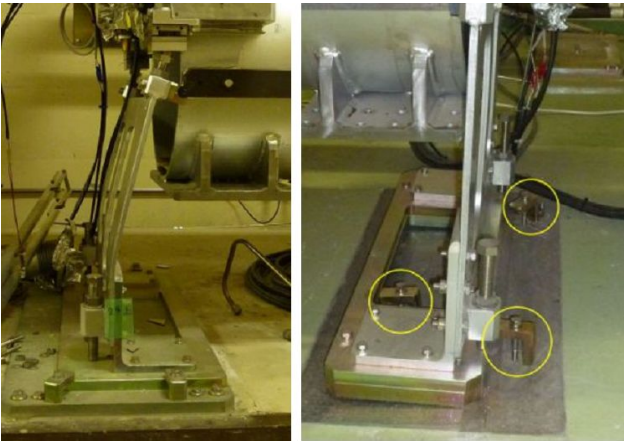
図4：大きく曲がった加速管架台脚部の板バネとずれて浮き上がった加速管架台のベースプレート部 (円内は外れた押さえ金具)

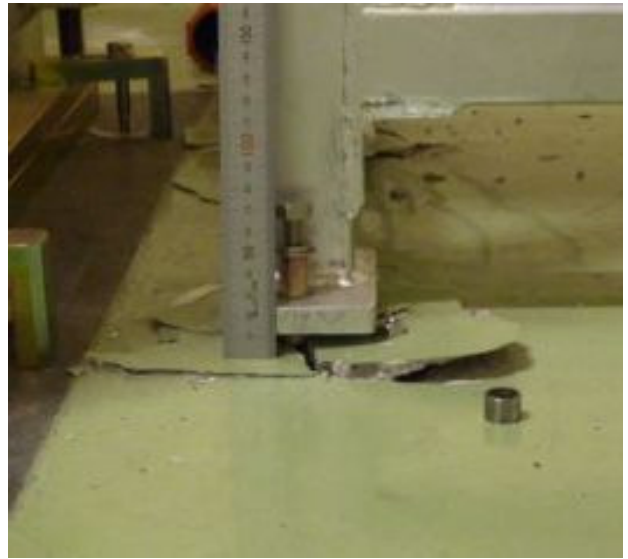
図5：飛び出した QM 架台のアンカーボルト

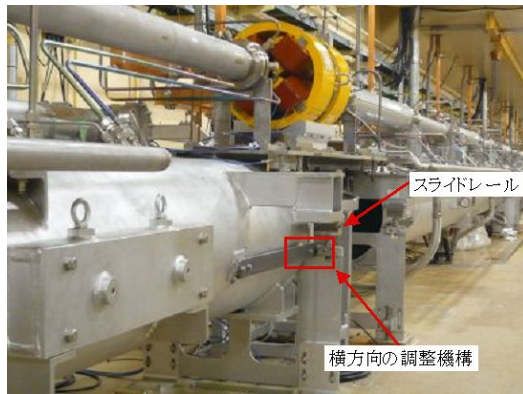
図 14：加速管架台の横方向調整

架台の胴体横にある板バネと胴体の隙間を設計値 (10 mm) になるようプリロードボルトを調整後、ダイヤルゲージの値を確認しながら左右のセットビスを調整して横方向の調整を行った。横方向の調整が済んだ後、セットビスを規定量押し込み、ロックナットを締め付けて調整を終了した。

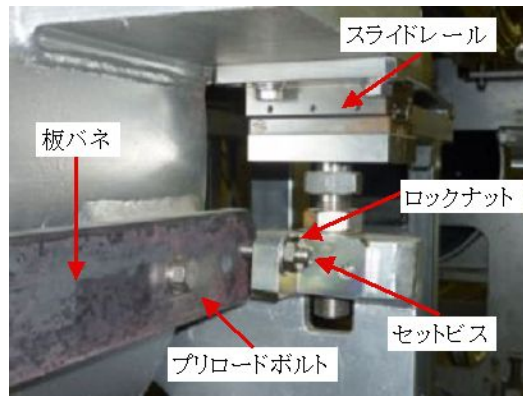
図 15：横方向調整機構の拡大図

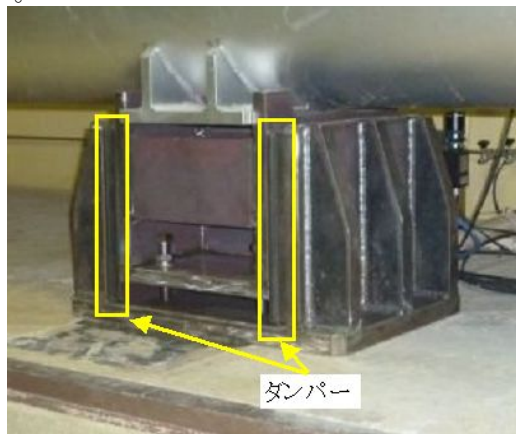
図 16：加速管架台の下に設置された制振器

度重なる余震による被害の拡大を防ぐため、応急処置として、被害が大きかった加速管架台のビーム進行方向への振動抑制器を設置した (図 16)。

加速管架台の胴体下部に取り付けたケースと床に溶接されたケースの間に厚さ 10 mm のゴムシートを厚さ 10 mm の鉄板で挟んだダンパーを入れる事で、ビーム進行方向への動きを制限することを狙いとした。この制振器は 3 セクター後半から 5 セクターの奇数ユニット、計 10 台に設置された。

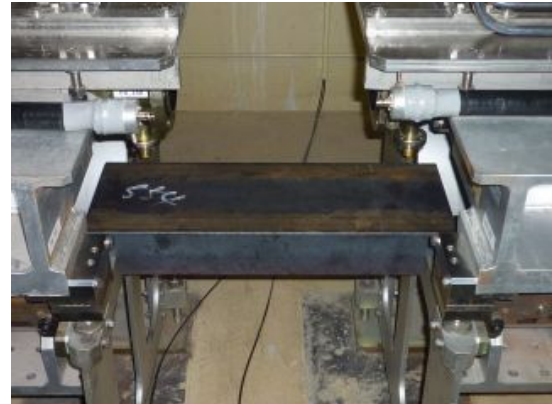
図 17：ユニット間に設置された渡し板

また、制振器を設置したユニットと前のユニットの間に鉄製の渡り板を設置し、2 つのユニットが一緒に動くよう改修を加えた。(図 17)
