DISPLACE MEASUREMENT OF SPRING-8 BL29XUL AND XFEL BUILDING

BL29XUL is located at 50 m south from XFEL building. Comparing with displacement data of BL29XUL and XFEL building is important to know and understand a displacement of the ground and the buildings. We made a re-survey of BL29XUL. The speed of subsidence of BL29XUL in these 5 years was 4.5 mm/year where the embankment is the deepest. It is a half of that of the 7 years before 2006. The horizontal displacement of the same place was 12mm in these 4 years. However, at XFEL building adopted pillar foundation, its subsidence was half of BL29XUL, and its horizontal displacement was small and within ± 2 mm.

SPring-8 の BL29XUL と XFEL 建屋の変位計測

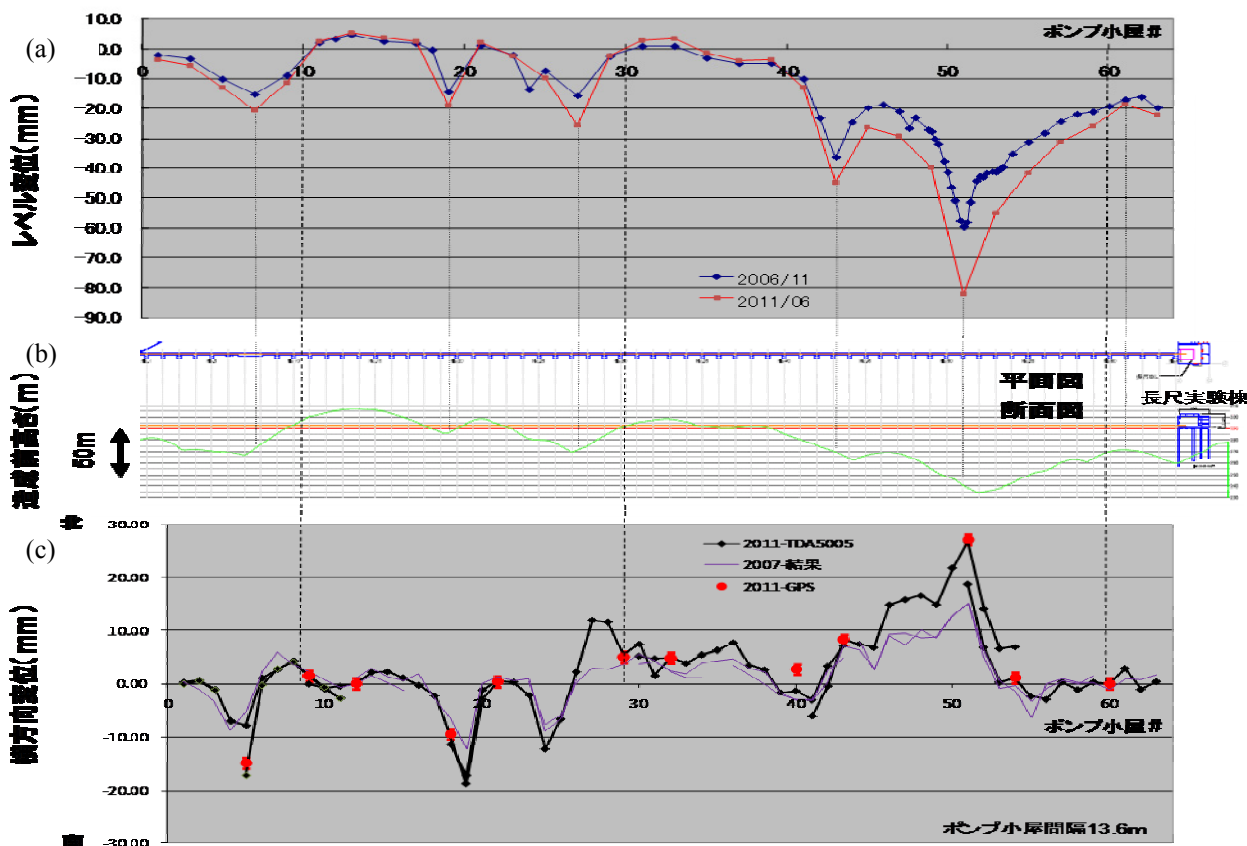
図 6 : 1999 年に建設した BL29XUL のビームパイプの変位。横軸は 13.6m 間隔で設置されているポンプ小屋の番号。(a)レベル変位、(b)造成前の地盤高さ(盛土厚)、(c)横方向変位

前回の測量結果（レベルは 2006 年 11 月、横方向は 2007 年 4 月）と今回の測量結果(2011 年 7 月)、及び造成前の断面を図 6 に示す。

レベルに関して測定された沈下は 2006 年の測定時と同じ場所で進んでおり、造成前の地形を非常に良く反映している。沈下量と盛土厚はほぼ比例している事から、沈下は盛土の浅い部分だけでなく全ての部分で起きていると考えられる。前回の最深部(盛土厚約 50m)での沈下量は 58mm 程度であるので、8 mm/年程度であるが、今回 5 年分の沈下量は 22mm 程度であるので 4.5 mm/年程度であり、平均の沈下速度は約半分になっている。

図 6(c)に示されるように、盛土部では今回も同様の傾向で横方向にも変位している。旧地盤は BL29XUL の南側（グラフ Y-方向）に向かって谷が深くなっており崖になっているので南側に変位することは理解できるが、小屋#25 より下流はほとんど北側に変位している。

小屋#51 付近の最深部での変位量は前回 8 年で 15mm 程度であったが、今回 4 年分の変位量は 12mm 程度であり、変位速度は増えている。

尚、サポート架台の傾きを計測したが、前回同様全て $\pm 0.2^\circ$ 以内でありランダムであったので架台自体が横方向に変位していると考えられる。

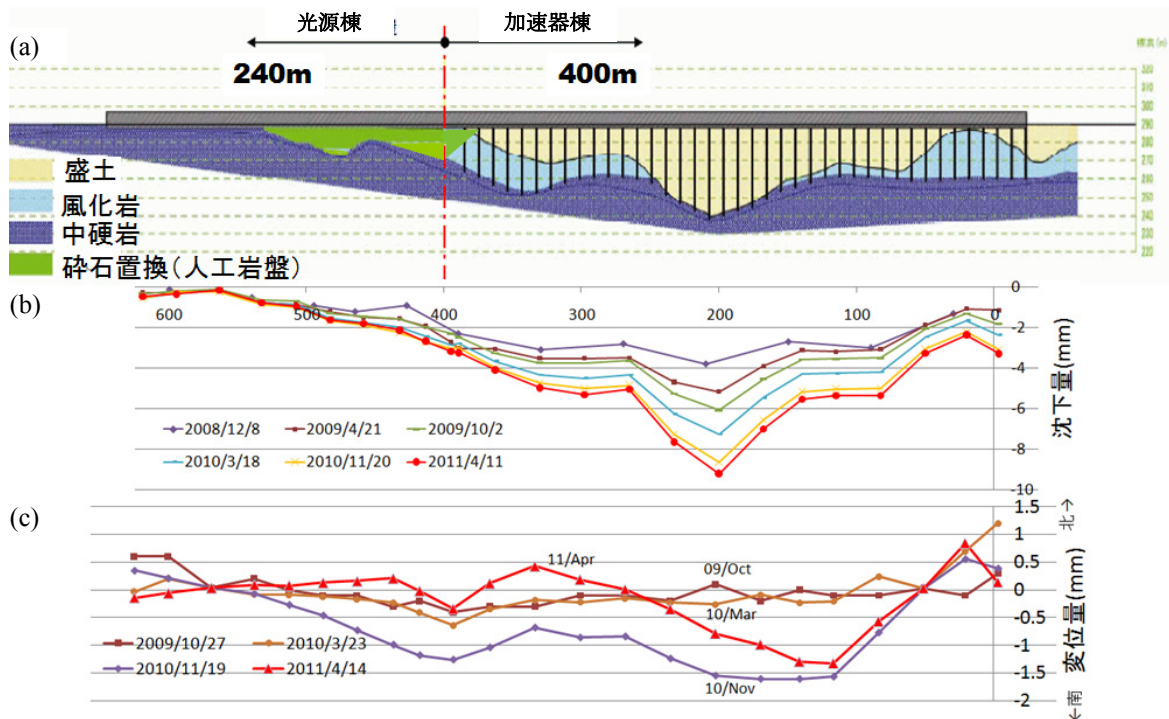
XFEL 建屋加速器棟の基礎は杭構造とし、深さ 30 ~ 50m にある中硬岩層まで直径約 1.5m のコンクリート杭を打設している(図 7(a)参照)。ビーム方向の杭の間隔は 7.5m で、ビームと直交方向には各々 2.5 本の杭を打ち、総数 139 本の杭で収納部トンネルとクライストロンギャラリーを支えている。一方、アンジュレータが置かれる光源棟は $10 \mu\text{m}$ 以下のアライメント精度が要求される事から、直接基礎と高充填砕石置換による人工岩盤の基礎上に建設された。

レベル測量の結果を図 7(b)に示す。加速器棟の沈下の様子は図 7(a)の盛土部の底のラインの形状とよ

く一致している。コンクリートの乾燥収縮が大きい初期を除き 2009 年 4 月からの沈下量は、盛土が一番厚い上流から 200m 地点において、最初の 1 年で約 2.5mm、直近の 1 年で約 2mm である。光源棟の沈下はずっと小さく、最も変位する上流側でも直近の 1 年で約 0.2mm であった。

横方向の変位測量の結果を図 7(c)に示す。建屋内での測定では動かない基準点がないので、解析上、上流部と下流部に固定点を設定している。400m から下流の光源棟はほぼ一直線を保っていることがわかる。400m から上流の加速器棟では、若干の変位はあるがその幅は±2mm 程度である。

現状、上下(レベル方向)・水平の両方向の変位とも XFEL 施設の床面としては、許容できる範囲内である。

図 7 : (a):XFEL 建屋基礎部の構造 (側面図), 赤線より左の加速器棟は杭構造、右側の光源棟は直接基礎構造と高充填砕石置換構造。縦軸の目盛(破線間隔)は 10m、(b):2008 年 8 月を基準とした収納部床面のレベル変位、(c):2009 年 10 月からの収納部床面の横方向変位
