**電解研磨(EP)後に生じるニオブ空洞内のシミ問題**  
**PROBLEM OF A STAIN AT INSIDE OF NIOBIUM CAVITY AFTER**  
**ELECTRO-POLISHING (EP)**

**高エネルギー加速器研究機構 共通基盤研究施設**  
**放射線科学センター**  
**沢辺元明**

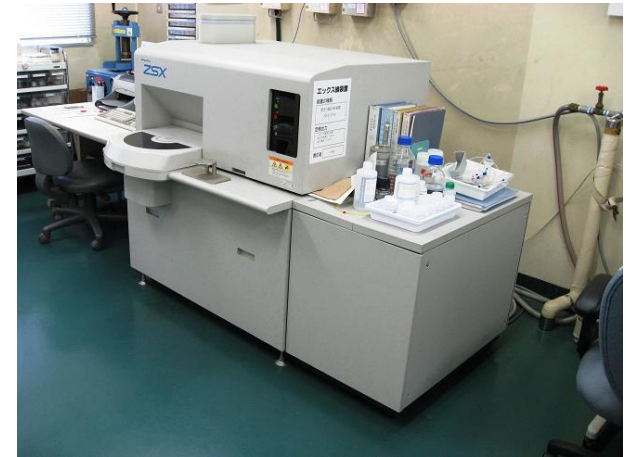
新EP液で生成したシミの各点(図8)をXRF(図9)により元素分析を行った。(Dummyは裏面3点)

図9: XRF分析装置 (Rigaku ZSX100e)

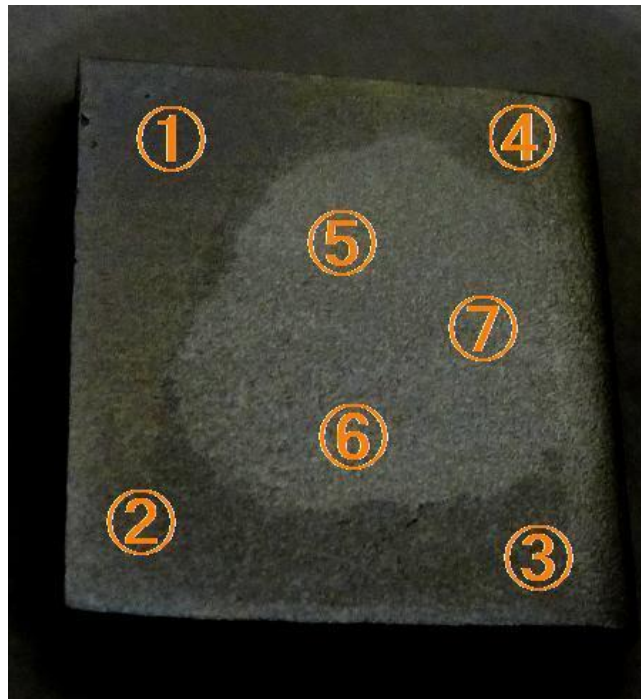
図8: XRF分析を行った測定点

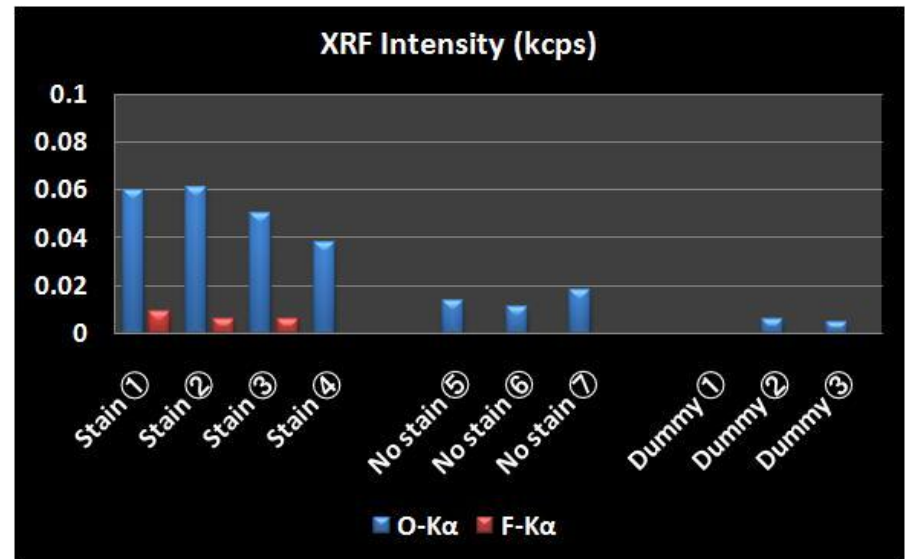
シミの部分からは酸素、フッ素が検出された。(図9)

このことから、シミはフッ素を含む酸化膜と考えられる。

図10: シミの部分からは酸素、フッ素が検出された。

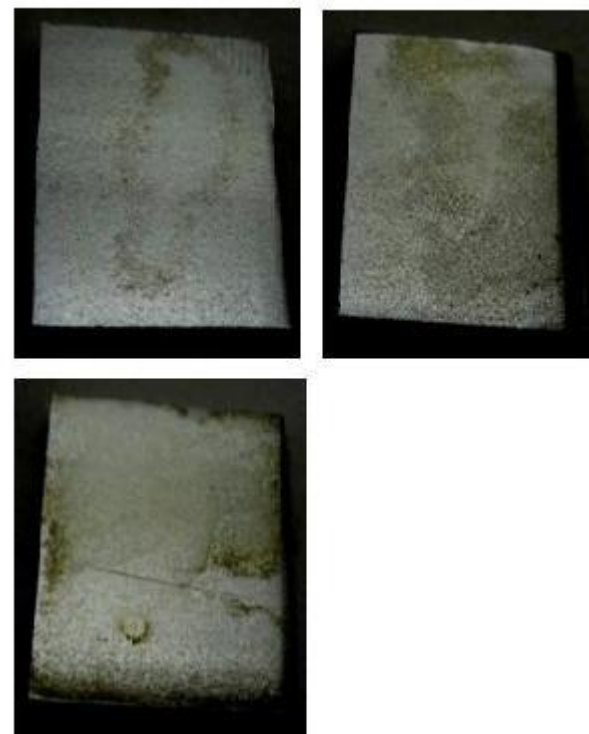
その結果、すべてにシミが発生した。（図12）シミの酸素は空気中の酸素とは無関係である。

図12: すべての試料でシミが発生した。

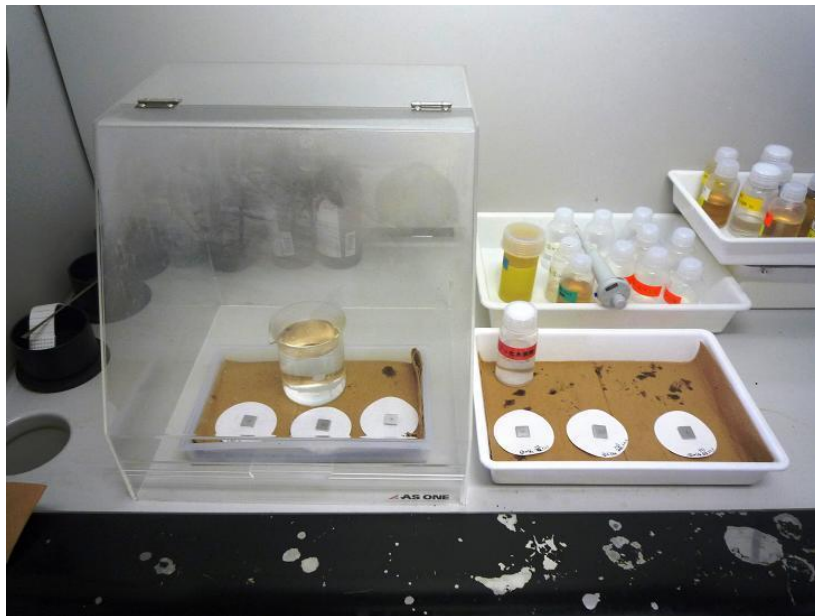
46%フッ化水素酸を用いて水分(湿度)を十分に与えた雰囲気と室内とでシミの発生を比較した。(図13)

図13: 水分(湿度)を十分に与えた状態(左)と室内(右)でのシミ発生試験。

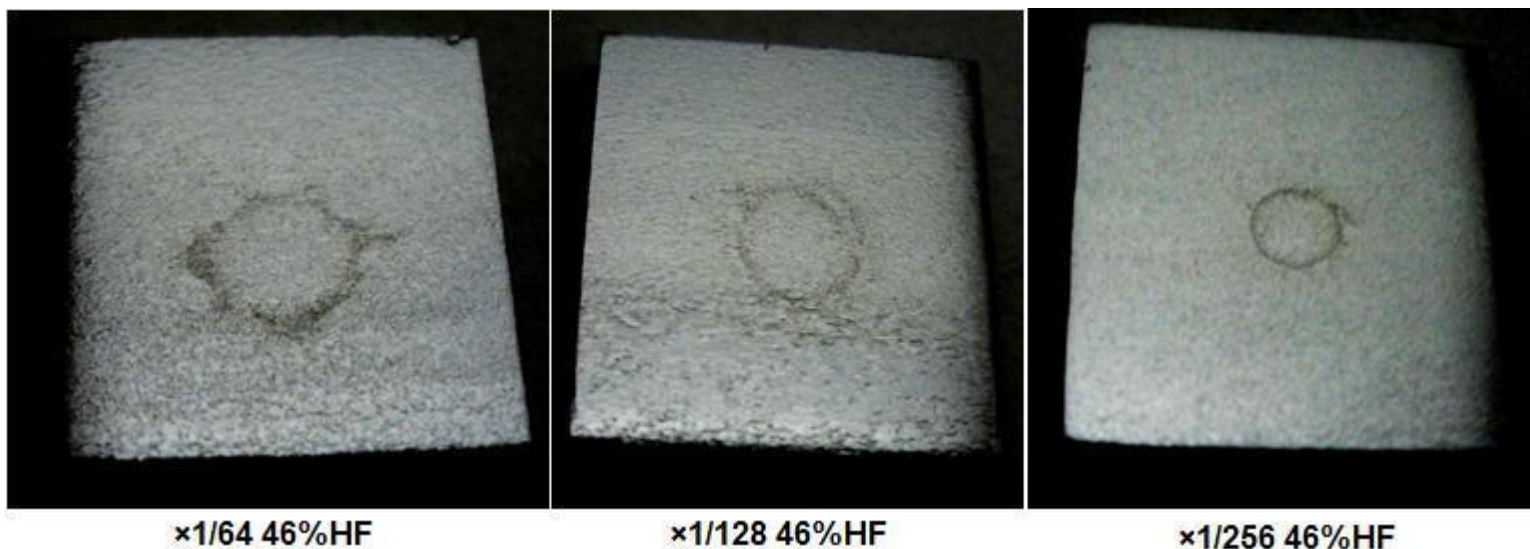
46%フッ化水素酸によるシミは周辺部に濃くできる特徴がある。これは、フッ化水素酸から発生するフッ化水素ガスに依存する反応であると思われる。

また、低濃度でもシミが発生することを確認した。(図15)

図15: フッ化水素酸濃度を変えて発生したシミ。低濃度でもシミは発生している。シミは周辺部で濃くできる特徴がある。

写真左 1/64 希釈46%HF、中1/128希釈46%HF、右1/256希釈46%HF

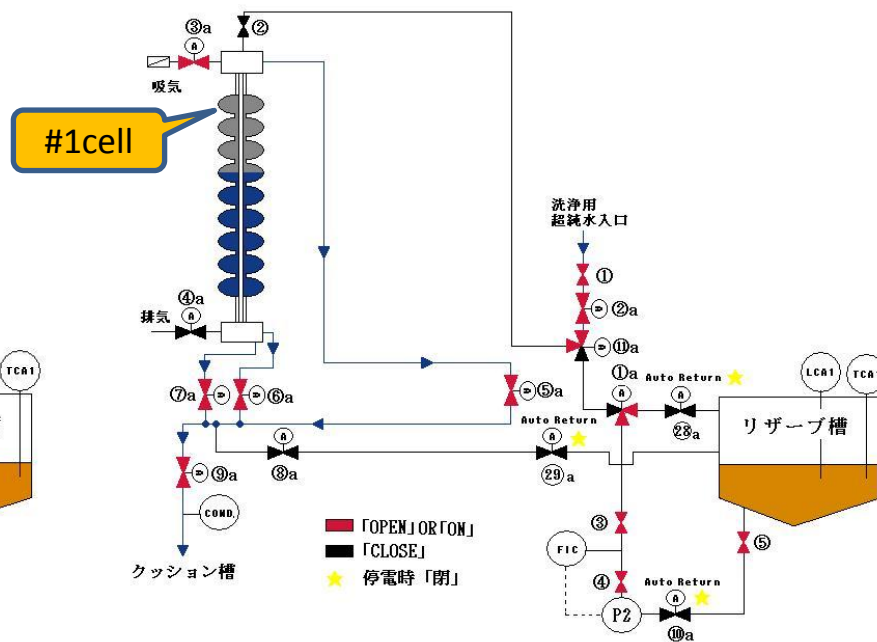
図17: 排水工程。

下部から排水。通常180 sec.排水。上部から#1cell

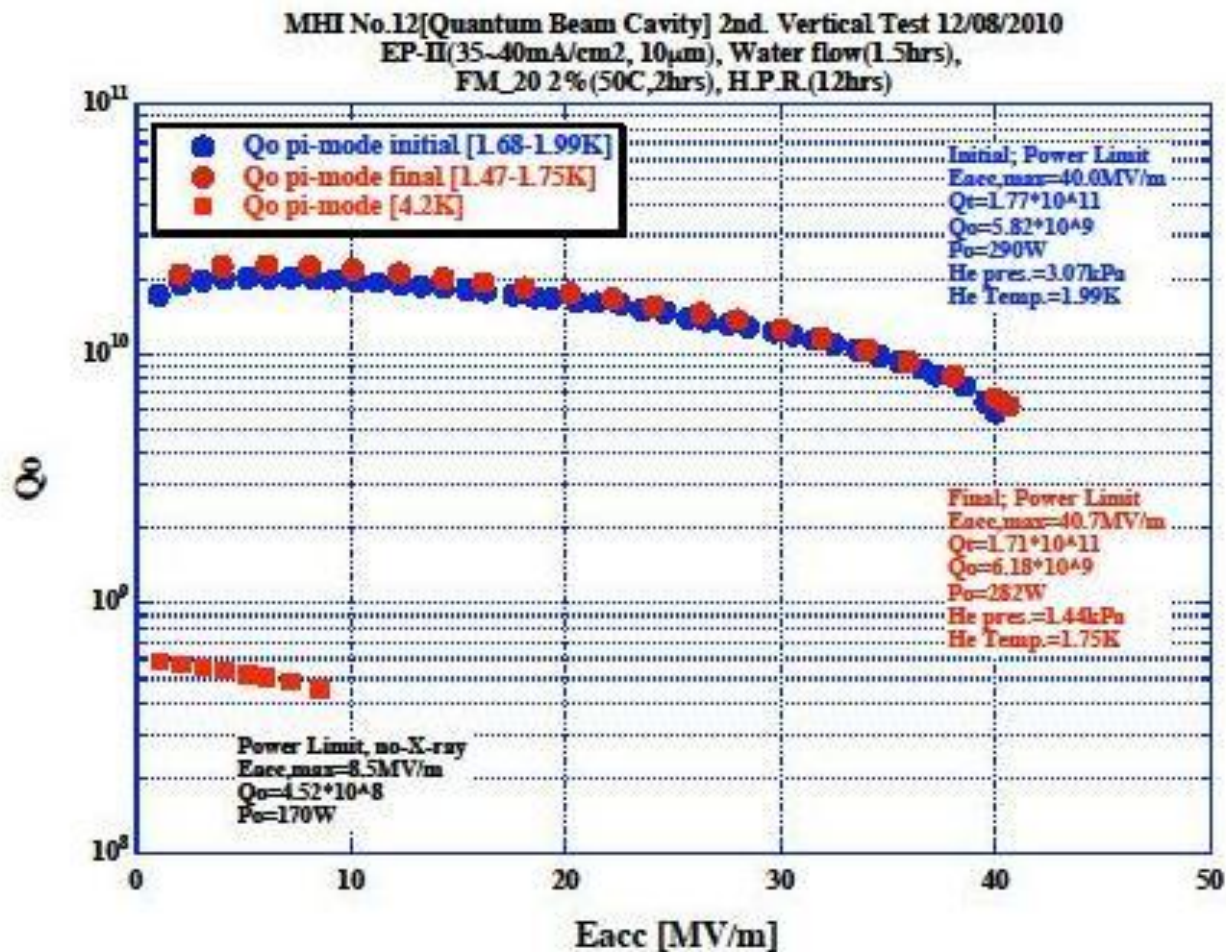
この洗浄方法に変更して、連続して2本のILC空洞でILC specを達成できた。

図22: 洗浄方法変更後に実施したEP処理後の空洞VT結果。ILC specを達成できた。
