ILCのためのSTFタイプ入力結合器に関する基礎的研究

FUNDAMENTAL STUDIES FOR THE STF-TYPE POWER COUPLER FOR ILC

山本康史^{#A)}, 加古永治^{A)}, 松本利広^{A)}, 道園真一郎^{A)}, 山本明^{A)}, 石橋誠^{B)}, 入倉正男^{B)}, 安武浩人^{B)}
Yasuchika Yamamoto^{#A)}, Eiji Kako^{A)}, Toshihiro Matsumoto^{A)}, Shinichiro Michizono^{A)}, Akira Yamamoto^{A)},
M. Irikura^{B)}, M. Ishibashi^{B)}, H. Yasutake^{B)}

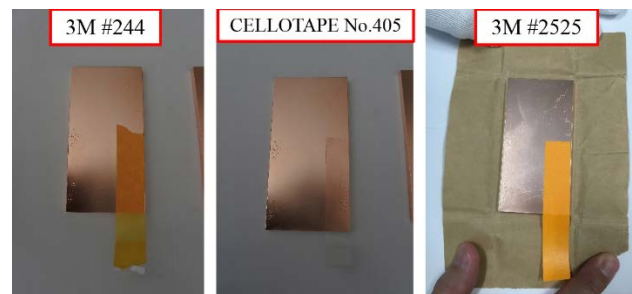
Figure 4: Three kinds of tape used for the peeling test.

1回目と3回目の超音波洗浄の試験の間に、いくつかのテープを用いた剥離試験を行った。そのスペックは Table 2に示したとおりであるが、テストピース#2の熱膨れ部がどれほどの密着性を有しているかを調べるのが目的である。日本ではこの種の剥離試験を行う際、Japanese Industrial Standard (JIS H 8504:1999)で定められた方法を用いるのが一般的である。Table 2にある CELLOTAPE No. 405がJISに最も近い粘着力を有していることがわかる。剥離試験の方法としては、Figure 4に示したように、まず熱膨れ部にテープを貼り、10秒間待ち、その後垂直方向に引きはがす、という流れで行った。

剥離試験は、粘着力の小さい方から行われ、最後の剥離試験後も表面にはいかなる変化も観測されなかった。このことから、銅鍍金の熱膨れは意外に頑丈な構造を有することがわかった。

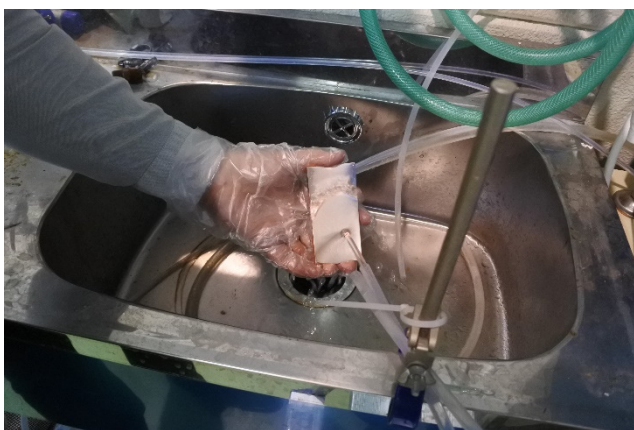
Figure 5: Ozonized water rinsing for the test piece of the copper plating.

Figure 5 に示した方法でオゾン水洗浄を行ったところ、銅鍍金表面には剥離や変色などは観測されず、オゾン水洗浄では特に損傷を与える危険性はないものと判断された。

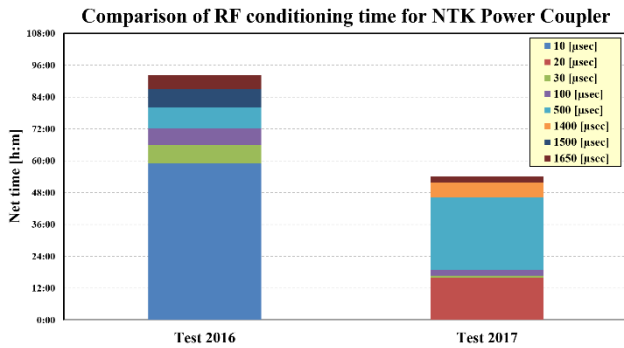
Figure 8: Comparison of the RF conditioning time between the ultrapure water rinsing in 2016 and the ultrasonic rinsing in 2017 for the plug-compatible STF-type power coupler.

た。ただし、諸々の事情によりパルス幅の条件が多少異なっている。Figure 8 は超純水洗浄を行った 2016 年と超音波洗浄を行った 2017 年の入力結合器の RF conditioning の実施時間の比較を示す。2017 年のパルス幅 500 μ sec のところで、2016 年よりも経過時間が長くなっているのは真空悪化によりなかなかパワーがあげられなかったことによる。
