## KEK 電子陽電子入射器モジュレータ用インバータ電源の現状 (2)

### PRESENT STATUS OF INVERTER POWER SUPPLIES FOR MODULATORS IN KEK ELECTRON-POSITRON LINAC (2)

This report describes the specifications and operating status of the inverter power supplies for modulators in the KEK electron-positron linac. The important problems are the measure to overcome the breakdown of diodes in Nihon Koshuha machines, and the deliberate exchange of the capacitors in the voltage monitoring circuits in Toshiba machines.

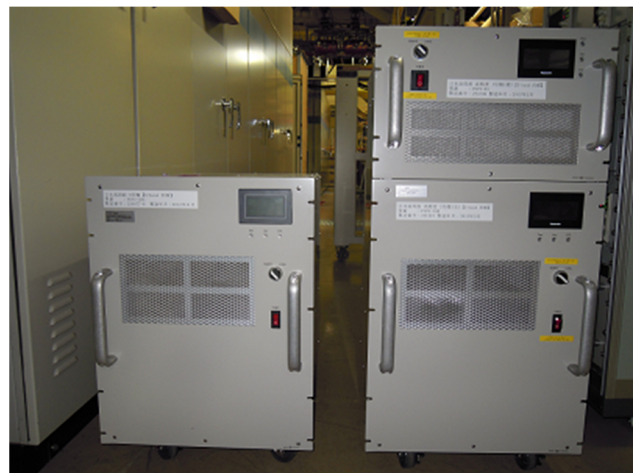
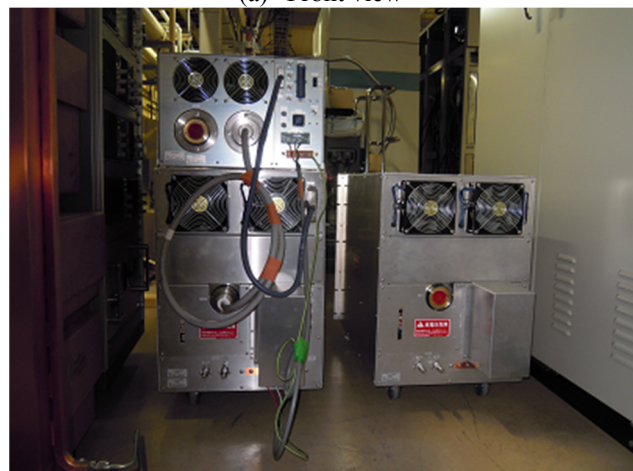
Figure 1: Outward appearances of Inverter PS (shorter one) and Highly Precise Inverter PS (taller one).

日本高周波製の通常型と高精度型の外形写真を Figure 1 に示す。主な仕様について通常型[1][5]を Table 1 に、高精度型[1][6]を Table 2 に示す。高精度型は Figure 1 の通り、下側の主電源と上側の補電源を積み重ねた構造になっている。高精度型の主電源と通常型は現在、完全に同一で交換が可能である。このため、高精度型主電源に通常型の通し番号を付けて一括管理している。

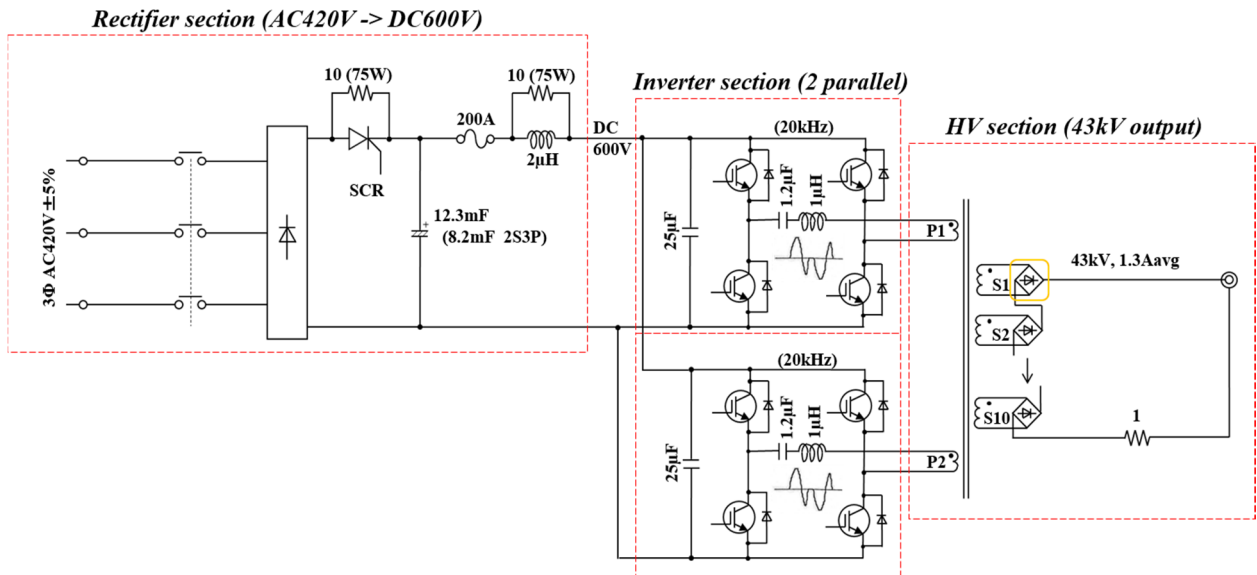
Figure 2: Schematic diagram of Inverter PS.

通常型(及び高精度型主電源)の構成図[1][5]を Figure 2 に、高精度型補電源の構成図[1][6]を Figure 3 に示す。何れも、整流部、高速インバータ部、高電圧発

生部で構成されている。高速インバータ部は IGBT を用いた直列共振回路であり、通常型は補電源に比べて電流が大きい(定格値、通常型 1.6A、補電源 0.2A)ので 2 並列になっている。

- オイルタンク内部をクリアケース移して試運転を行い、充電電圧40kV設定時に高圧整流ダイオード基板付近で放電を確認した(高圧整流ダイオードはFigure 2のオレンジ色枠内)。
- 高圧整流ダイオード(全波整流器、HVCA製4HVF15KEUF)全10個のうち、高圧側の2個(CR1, CR2)が破損していた。CR1, CR2の各4回路のうち2回路ずつ(計4ヶ所)で絶縁耐圧不良が発生しており(抵抗値0.34Ω ~ 58.93Ω)、該当箇所のモールド外面に亀裂や欠けが見られた。CR1に対面する水冷銅板に放電痕が確認された。
- 高圧トランス2次巻き線にゴミ等は見られなかった。
- オイルタンク底面に水分が溜まっていた。

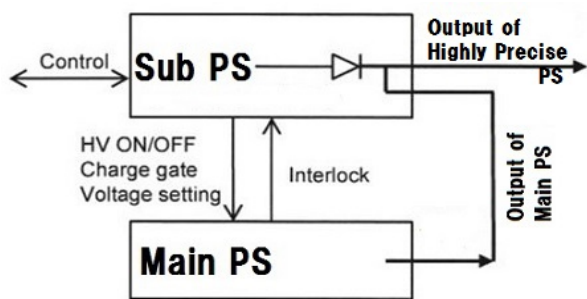
Figure 4: Block diagram of Highly Precise Inverter PS.

高精度型のブロック図[1][6]を Figure 4 に示す。

負荷や上位制御との接続は全て補電源に集約されている。主電源の出力は補電源内部を経由する。

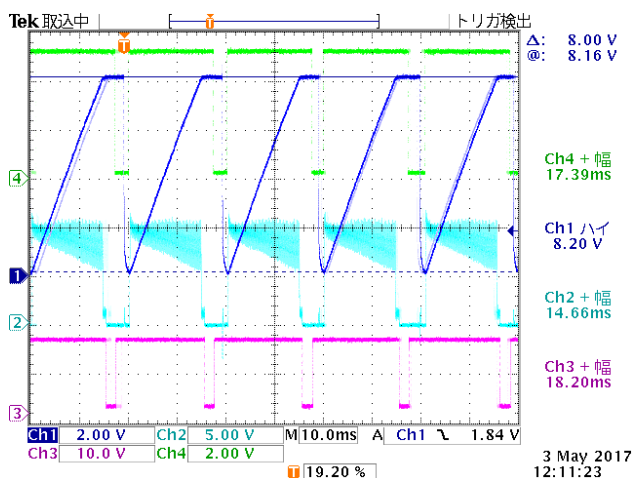
Figure 5: Waveforms of input-output signals of Inverter PS.

インバータ電源通常型の波形の例を Figure 5 に示す。青が PFN 充電電圧、水色がインバータ電流、緑が Charging gate 信号(この信号に同期して PFN のコンデンサが充電される)、赤が充電完了信号である。

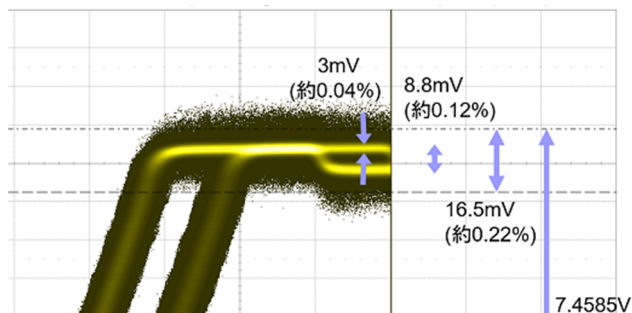
Figure 6: Waveforms for measuring of voltage stability charged by highly precise inverter PS.

高精度型の安定度を測定した際の波形を Figure 6 に示す。

仕様値 (通常型 0.2%、高精度型 0.03%) と比較して若干大きく、また測定値に幅があるのは、trigger 信号が時間軸に対して常に振動しているためと見られる。またこの時間軸に対する振動は運転中に入射器全体で見られている。

2016 年 11 月 7 日 (月)、KL\_A1\_A ステーションにて、通常型(10 号機)と高精度型(主電源 15 号機+補電源 2 号機)の入替えを行い、その際両方の出力電圧(PFN 充電電圧)の安定度を測定した。測定結果は以下の通り。

- 通常型 10 号機、0.14~0.38% (約 10 分)。
- 高精度型(主電源 15 号機+補電源 2 号機)、0.04~0.22% (約 10 分)。

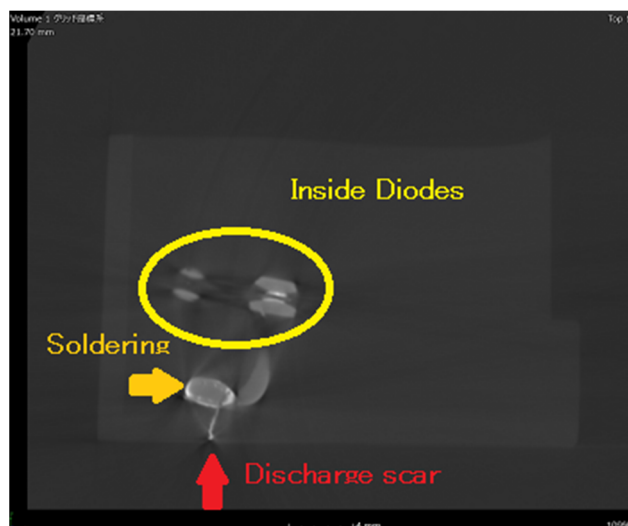
Figure 7: X-ray CT picture of CR2 diode.

画像データの一例をFigure 7に示す。比較対象として、未使用の高圧整流ダイオード1個の撮影も依頼した。

画像分析で判明した事を以下に述べる。故障品の内部ダイオード自体の破損は見られず、隣接した内部ダイオードの端子同士を半田付けしたと見られる箇所付近に放電痕を確認した。放電痕はモールド外面の亀裂や欠けの箇所と良く一致した。

故障品2個について、地方独立行政法人 東京都立産業技術研究センター(都産技研)[8]の、ナノフォーカスX線CT装置[9]を用いて非破壊検査を行った。都産技研で当該X線CT装置を用いて撮影した画像データをブルーレイディスクに保存してもらい、利用者が各自パソコンに無料のビューワ(Volume Graphics製myVGL[10])をダウンロードして分析を行った。

- 半田付け部に、局所的に高電圧が発生して放電が起こり、放電痕やモールド外面の亀裂・欠けが生じた。
- これらの影響で回路の絶縁破壊が生じた。

対策として、内部部品の形状・配置等を見直し、ダイオードと水冷銅板の絶縁距離(現在12mm)を大きくする事を検討している。
