J-PARC MRにおける金属磁性体コア (FT3L) を用いた RF 空洞の運転状況と真空コンデンサの開発

STATUS REPORT OF THE RF CAVITY WITH FT3L MA CORES AND DEVELOPMENT OF A VACUUM CAPACITOR

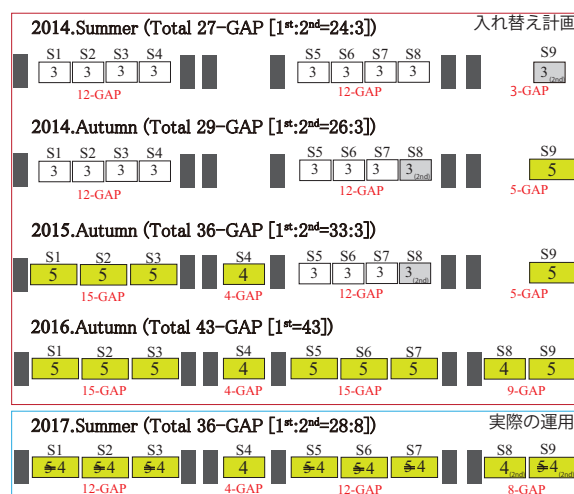
Figure 1: The replacement plan of cavities.

図 1 は、2014 年から 2016 年まで 3 年間の RF 空洞入れ替えと使用計画及び 2017 年 6 月時点の使用状況を示している。四角内の数字が空洞当たりの加速ギャップ数を示しており、3 ギャップ RF 空洞が FT3M コアを用いた RF 空洞、5(4) ギャップ RF 空洞が FT3L コアを用いた RF 空洞を示している。

入れ替えは計画通りに行われたが、使用状況が当初の予定から変更されている。変更点の1つめは5ギャップ空胴の4ギャップ化運用、2つめがFT3L空胴の2倍高調波空胴としての使用である。2015年秋以降の運用でFT3L 5ギャップ空胴は、全て3ギャップ目をショートした4ギャップ空胴として運用している。また2倍高調波空胴は、2015年秋以降はFT3M 3ギャップ空胴2台(S7,S8)の6ギャップ分を、2016年秋以降の運用ではFT3L 4ギャップ空胴2台(S8,S9)の8ギャップ分を運転で使用している。元々、2倍高調波空胴は他の場所に別途インストールする予定であったが、2019年夏までは加速電圧も現状の280 kVで足りる事からS1-S7の7台(×4ギャップ=28ギャップ分)を基本波空胴として、残り2台を2倍高調波空胴として使用している。

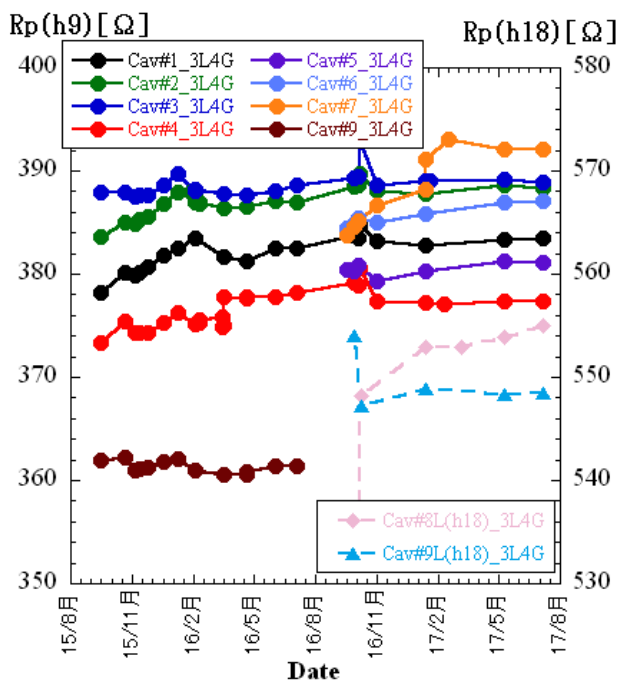
Figure 2: Trend of cavity impedance from 2015.

図2及び図3は、5ギャップ空胴の4ギャップ化運用が始まった2015年秋以降の空胴インピーダンスと共振周波数の変化を示している。実線が基本波(h=9)空胴、破線が2倍高調波(h=18)空胴であり、空胴9号機は2016年秋以降は2倍高調波空胴として使用している。

インピーダンスは、共振周波数調整を行った時以外は比較的安定しており、大きな減少も見られない事から運転初期にあったコアの錆による損傷等はないと考えている。ただし、空胴8号機だけはインピーダンス及び共振周波数が増加傾向にある。増加傾向で、損傷は考えにくいだが他と違う傾向を示しているため注視している。

2014 年から 3 年がかりで進めてきた FT3L RF 空洞への入れ替えは、2016 年夏に全 9 台が完了した。2016 年秋からの運転では、5 ギャップ空洞全てを 4 ギャップ化し、基本波空洞 7 台と 2 倍高調波空洞 2 台として使用している。約 2 年半の運転から、空洞インピーダンスは安定に推移しており損傷等の兆候は見られないが、共振周波数の減少はまだ続いており、今後も注意深く観察していく必要がある。また、RF システムに起

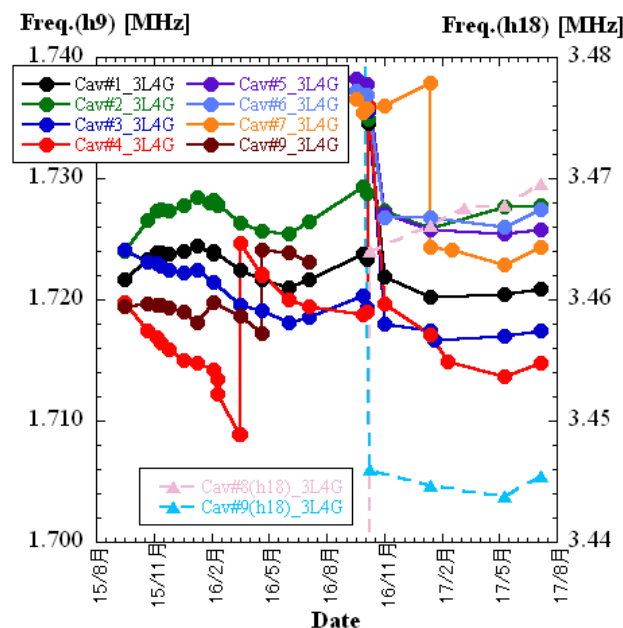
Figure 3: Trend of cavity resonance frequency from 2015.

共振周波数を見ると、大小の違いはあるが全体的に減少傾向を示している。特に空胴3号機と4号機は、一貫して減少傾向である。これは、カットコアの錆対策として弾力性のあるRTVシリコンゴムを導入してか

ら見られる現象である。今回のFT3Lコアには、塗り方を変更し、対策を施したコアを使用しているが未だ完全ではないように見られる[3]。RTVに若干の吸水性がありそれが要因になっていないかを調べるため運転に使用していない2個のTANKに通水+通電したTANKとの比較をする予定である。また、2016年秋に全空胴の共振周波数が1.73~1.74 MHzに調整されたあと1.72~1.73 MHzに戻っている。これは、通常共振周波数は1.72 MHzを目安に調整しているが、計算結果から高い周波数に調整することで陽極電流を低減できる事が分かった為試験的に調整した。しかし、以前のビーム強度まで調整する事ができず、原因を突き止める時間も限られていた事から元の周波数に戻した。

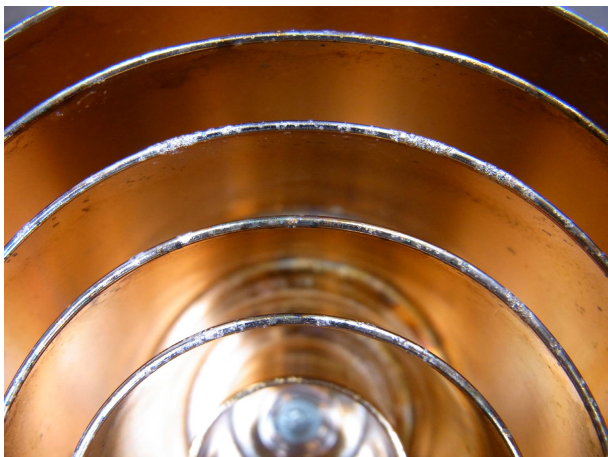
Figure 4: Top of the electrode.

図4は、切断前DC耐電圧試験では15 kVで過電流となり通常運転時には使用できない漏れ電流があったコンデンサである。電極先端部分は、全体的に変色し、目で見て分かる大きさの放電痕が全周に渡って見られる。

内部観察の結果から、大部分の放電箇所は電極先端-電極と最外周電極先端-セラミック表面であることが見て取れる。このうち最外周電極先端-セラミック表面の放電痕は、ほぼ全てのコンデンサで見られた。よって、セラミック内側表面の最大電場強度の法線成分 (E_s) を SCF-353.7k から約半分程度まで下げる用に最外周電極位置を調整した。次に、残りの空間領域から電極枚数及び間隔を調整して容量を計算した。表 2 に SCF-353.7k との比較をまとめる。電極の厚み (1 mm)、長さ、製作方法等に変更はない。

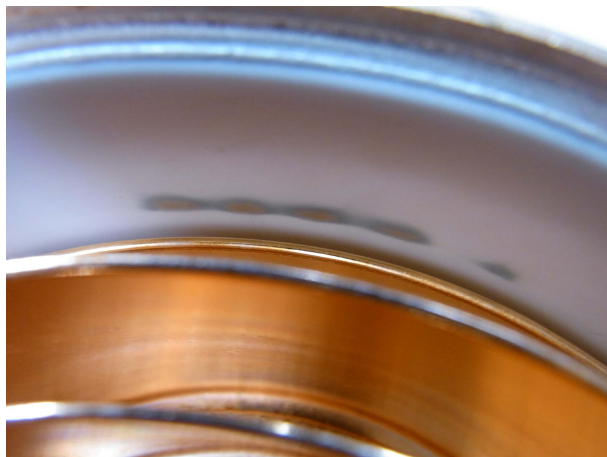
Figure 5: Discharge trace on ceramic surface.

図5は、切断前DC耐電圧試験で20 kVで3 uAと漏れ電流が小さかったコンデンサである。電極は、全体的に綺麗で放電痕も少ないが、最外周電極先端部と向かい合うセラミック内側表面に放電痕が見られる。このセラミック表面の放電痕は、切断前漏れ電流の大小にかかわらず多くで見られた。また、ほぼ全周に渡って放電痕が見られるコンデンサもあった。

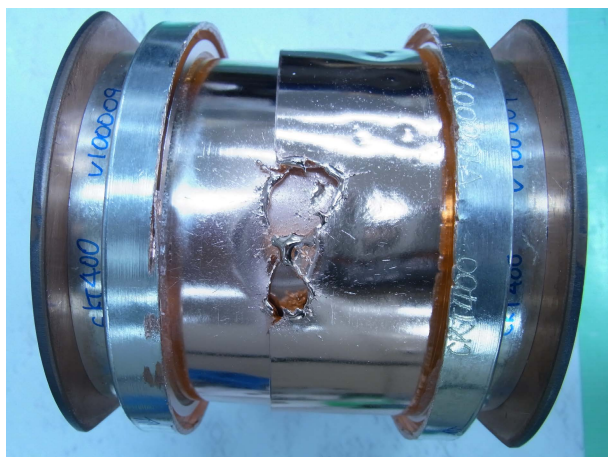
Figure 6: 400 pF vacuum capacitor (Jennings).

図6は、完全にショートしていたコンデンサである。切断前の抵抗測定でも0 Ωであり、融けた電極同士が完全にくっついている。電極表面の変形は、セラミックを取り除く際にぶつけた可能性もありすべて放電でできた痕かどうかの判断はつかない。

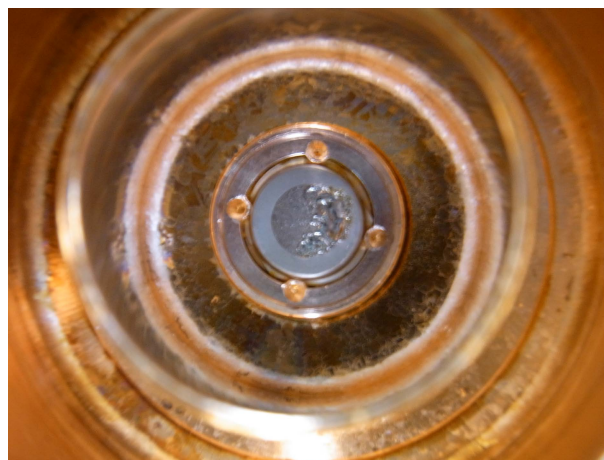
Figure 7: Center of the vacuum capacitor.

形状設計の他に、電極製作やロウ付け時の組み立て治具を含む製造管理の見直しも必要と考えている。図 7 は、切断したコンデンサの中心部分で真ん中にはコンデンサ内の真空度を保つための NEG 材が設置されている。しかし、その上にロウ材と思われる材質が乗っており、十分な機能を果たしていない。今回切断したコンデンサ 11 個の内、400 pF と 370 pF で 1 個ずつ見られた事から共通する組み立て治具もしくはロウ付け方法が原因と考えられる。
