STF たて測定システムにおける空洞性能試験の履歴

RECORD OF CAVITY PERFORMANCE IN VT SYSTEM AT STF

Abstract

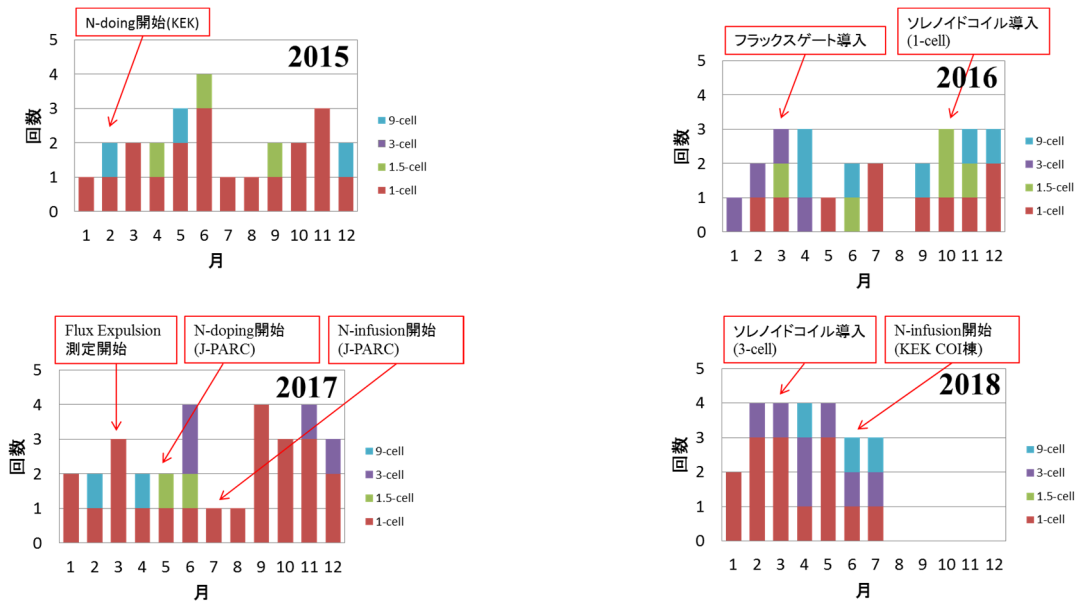
2015 年以降のたて測定を実施した回数を Fig. 6 に示す。たて測定を行った超伝導空洞は、1 セル空洞、1.5 セル空洞、3 セル空洞、9 セル空洞がある。N-dope と N-infusion は、1 セル空洞と 3 セル空洞を使用して実施している。また、7 月中旬から 8 月中旬にかけては、KEK 内で液体ヘリウムを生成している低温センターがメンテ

Figure 6: Number of vertical tests per month from 2015 till 2018.

ナンス期間中のために液体ヘリウムが供給できず、たて測定を実施していない。2015年と2016年は、たて測定の回数が25回であったが、2017年に31回に増加し、2018年は、7月末の段階で24回実施している。そのため、最近では、ほぼ1週間に1回の測定を行っている。

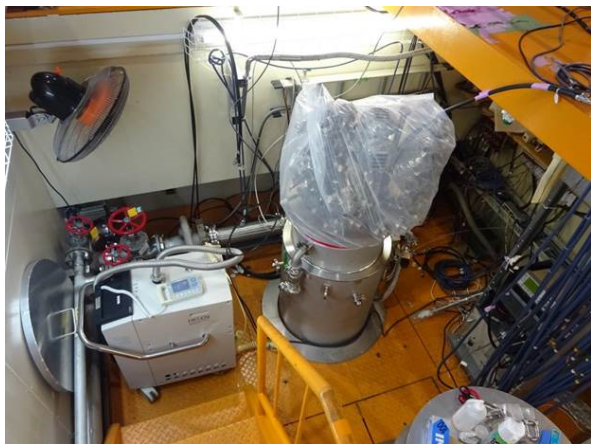
ライオスタット天板にあるフィードスルーのケーブル抜き差しによる老朽化と一部のフィードスルーの溶接の不具合が確認され、フィードスルーの交換を行った。また、真空ポンプ用のメインバルブの軸部分からもリークが確認された。メインバルブの軸からのリークは、真空ポンプの近くにある事から、ポンプの振動や開閉を繰り返す事による老朽化が考えられる。これらのリーク箇所は、リークテストで場所を特定した。その際に行ったフード法の様子を Fig. 8 に示す。また、Fig. 9 に示す真空ポンプのメインバルブのリークはスニッファ法で特定し、軸固定ボルトの増し締めで応急対応し、後日、バルブを新品に交換した。また、たて測定中に温度を一定に自動制御するためにモーター駆動のバタフライバルブを追加した。クライオスタットのビルドアップ測定によるリークレートは、リーク発生時には $0.750\text{kPa}/\text{min}$. であったが、バルブ交換後には $0.063\text{kPa}/\text{min}$. に改善された。

Figure 8: He leak check of the vertical cryostat by hood method.

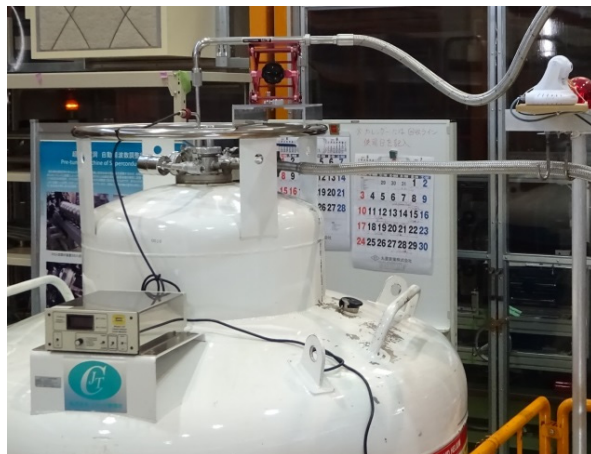
2017 年の 5 月以降に液体ヘリウムのデュアーに挿入したトランスファーチューブが途中で凍結するブロックが頻発するようになった。デュアーに挿入したトランスファーチューブの様子を Fig. 10 に示す。ブロックの原因は、良くわかっていないが、クライオスタット内のリーク発

生後、冷却前に実施している 5 分間のビルドアップ測定開始時期と発生時期が一致している。これまでに 5 分間のビルドアップ測定を 41 回行い、ブロックが 39 回発生している。ビルドアップ測定実施前は、ほとんどブロックは発生していない。2 分未満のビルドアップ測定は 5 回実施したが、ブロックは発生していない。ブロックした場合は、トランスファーチューブを一度引き抜き、ヒートガンで霜を取り除いた後に、再度挿入する。再挿入後のビルドアップ測定は行っておらず、ブロックも発生していない。ビルドアップ測定は、トランスファーチューブの流量調整バルブを全閉状態で実施しており、液体ヘリウム側の冷たい大気圧とクライオスタット側の常温の 0kPa の差圧により、ある程度の時間が経過すると、液体ヘリウム側の冷気が漏れ出してきて、トランスファーチューブ内を凍結させている可能性がある。今後は、ブロックの可能性が低い 1 分間のビルドアップ測定を実施していく。

Figure 10: Transfer tube line after insertion into helium dewar.

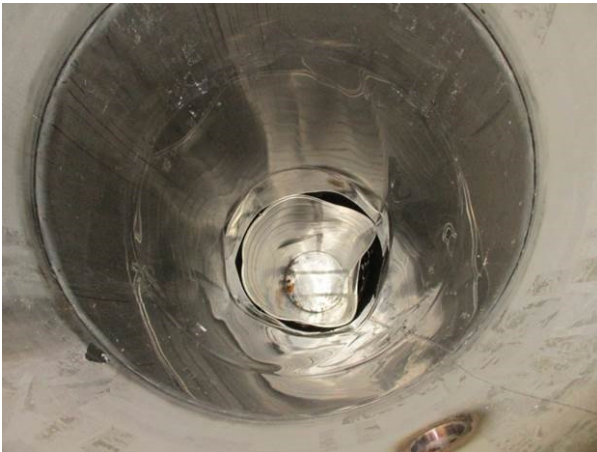
2017 年の 9 月に第 1 クライオスタット内を大気からヘリウムに置換するための真空引き中にクライオスタットの内壁が変形し、磁気シールドが押しつぶされるトラブルが発生した。原因は、クライオスタットの真空断熱槽内部を常時、真空引きを行っているが、落雷による停電後の復旧時に真空ポンプの電源を入れ忘れ、真空断熱槽の真空度が徐々に悪化していき、翌週の真空引き中にクライオスタット内と真空断熱槽の差圧により、薄肉の内壁に外圧がかかり変形した。クライオスタット内の変形した磁気シールドの様子を Fig. 11 に示し、空洞吊り下げ部分に巻きついた磁気シールドの一部の様子を Fig. 12 に示す。現在行っているたて測定は、磁気シールドが真空断熱槽内部に設置されている内蔵型の第 2 クライオスタットを使用して実施している。問題発生後に、真空断熱槽の真空値と真空ポンプの電源の ON/OFF 状態のインターロックをクライオスタット用の真空ポンプに導入した。第 1 クライオスタットの真空断熱槽の内壁は修理を行ったが、磁気シールドの修理はまだ行っていない状態である。

Figure 11: Dented magnetic shield inside the vertical cryostat after the trouble.

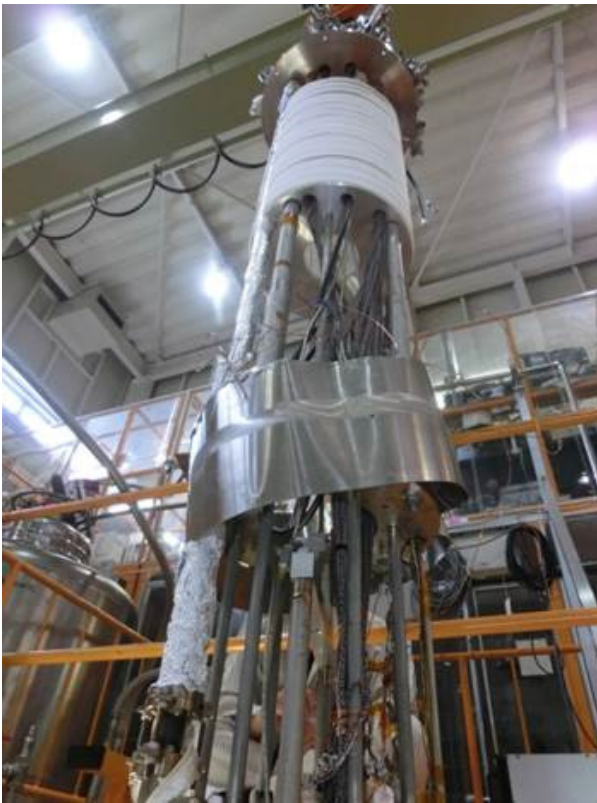
Figure 12: Broken magnetic shield wrapped around the cavity hanging parts.
