東大ライナック・レーザー施設報告 2019

STATUS REPORT OF LINAC/LASER FACILITY OF UNIVERSITY OF TOKYO IN 2019

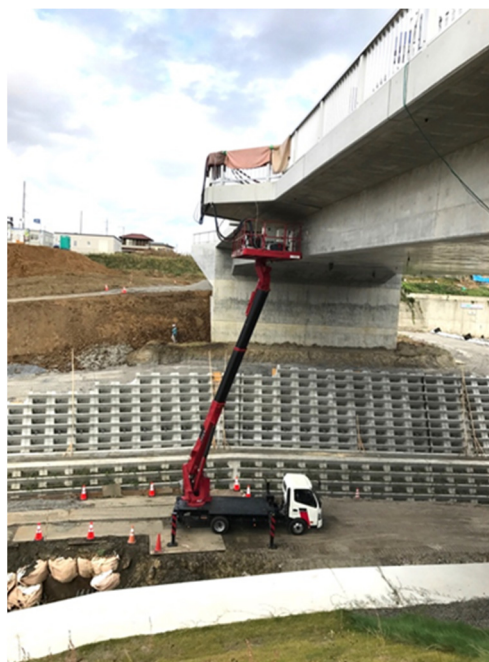
Figure 7: The photo of Bridge NDT with 3.95 MeV Linac.

本年度は、対象物の透過力の高い 3.95 MeV X 線源も用いて、検査車両に搭載し、実橋において撮像試験をおこなった。3.95 MeV X 線源は、最大で 75 cm 程度までのコンクリート厚さであっても透過撮像が可能であり、大型橋のように桁が厚い構造であっても撮像することが可能である。また、3.95 MeV X 線源を用いた屋外での実橋の試験は、日本初である。今年度は、Fig. 6 に示すように、点検用車両として高所作業車に 3.95 MeV X 線源を搭載した形で、茨城県東海村における箱桁橋の透過撮像を行った。X 線源および高周波源は高所作業車バケット内に設置したが、電源および制御系は橋の上(道路面)に設置した。検出器は、橋梁点検車を用いて下部マンホールより桁内にアクセスして設置した。Figure 7 に X 線源を高所作業車に搭載し撮像箇所を位置合わせを実施した様子を示す。撮像対象箇所は桁側面で、厚さは約 40 cm である。Figure 8 に撮像結果を示す。型枠鉄筋の様子が鮮明に確認できる。

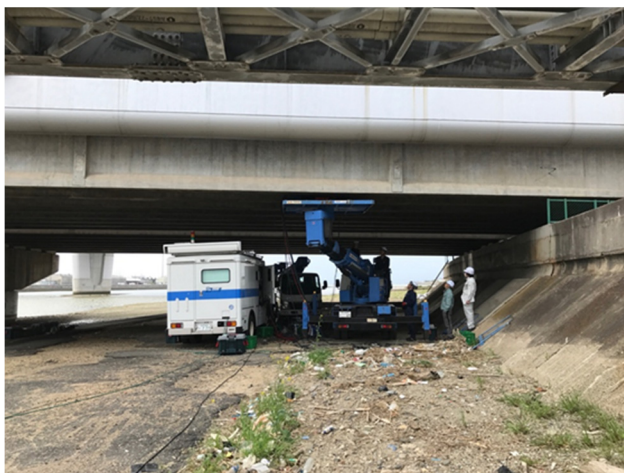
Figure 9: The photo of Bridge NDT with 950 keV Linac.

950 keV X 線源を点検車両として Fig. 9 のように高所作業車に搭載し、大阪府の沿岸部にある T 桁橋において、特にひび割れ・エフロレッセンスの発生している桁側

面・桁下部の撮像を実施した[4, 5]。

特にひび割れとエフロレッセンスが生じている部分において、広い範囲においてシーす管内の鋼材下部領域が白く抜けているのが見られていた。したがって Fig. 5 に示すとおり、グラウトの充填不良が生じているのが確認された。一方で、ひび割れのみのでる箇所では、グラウトの充填不良は検出されなかった。
