DEVELOPMENT OF POST EP RINSING

Kenji Saito ^{#,A)}, Fumio Furuta^{A)}, Taro Konomi^{B)}

Abstract

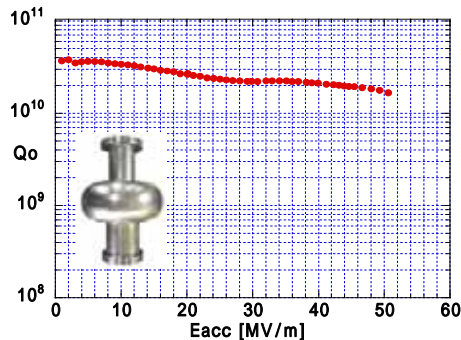
図 1: 直管ビームパイプの付いた END 単セル空洞の空洞性能

ILC 高電界超伝導空洞の開発は、なおバトル状態にある。特に、ACD となっている 45MV/m を目指した Ichiro 9セル空洞の開発は、困難を極めている。Ichiro 単セル空洞 (center cell 形状) では、50MV/m を超える高電界性が統計的に実証されている^[1]にもかかわらず、9セル空洞では未だ 30MV/m 程度に限られている^[2]。9セル空洞の RF 設計上の問題をチェックするために、図 1 に示すような Ichiro 9セルの END セルに直管ビームパイプを付けた END 単セル空洞、その直管に代えて Input coupler port や HOM coupler を付けた Full END 単セル空洞 (END クループ、図 2) をそれぞれ複数個製作して性能を調べた (図 1, 2)。その結果、END グループでは、どの空洞でも 30~40MV/m 以上の高電界領域で Q-slope が発生し、電界が制限されることが分かった。我々は、構造の複雑な HOM coupler 内に発生した電解研磨 (EP) の汚染物が、純水高圧洗浄 (HPR) で十分に取れないと考えた。

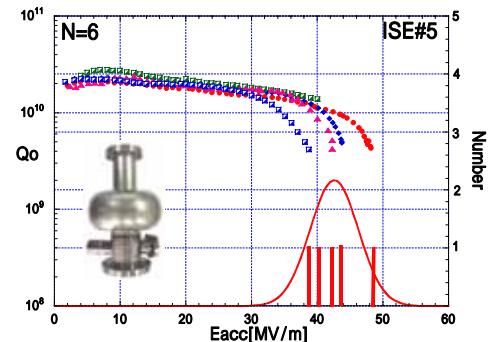
図 2: END グループの空洞性能

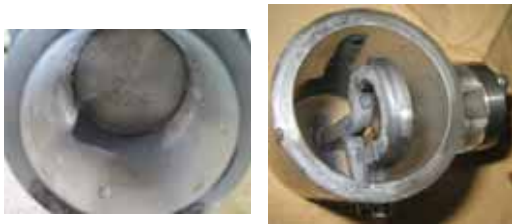
図 3 に示すように L-バンドの Pill Box タイプの亚克力製組立式空洞を製作した。EP での汚染物の模擬としてモリーコートを使った。空洞内面は、それがくっ付き易くするために、粗い旋盤加工面とした。その上にモリーコートのスプレーし、よく乾燥した後、HPR を施した。条件は、洗浄圧 60kg/cm²、上下移動速度 22mm/min.、空洞回転速度 11prpm、15 分間空洞 Top から Bottom まで一回 (我々の標準仕様) である。図 4 はその後、Input port、HOM coupler を外して、内部の洗浄状態を観察した写真である。この時、セル等他の部分には残留汚染が見られなかった。

図 4：純水高圧洗浄後の Input coupler port 内面（左）と HOM coupler 内面（右）の状態

一方、HOM coupler は、図 4(右)に示すように HOM アンテナの側面・裏側および、その陰になるシンダナー内部でジェットが当たらない。HPR でこの問題の解決策が見出せない。そこで、HPR の代りに超音波洗浄による解決を探ることにした。図 6 は、図 4 の HOM coupler と Input port を 28kHz, 600W の超音波槽の中で水を使って 30 分間洗浄した結果である。図 6 から超音波洗浄に期待が持てることが分かった。

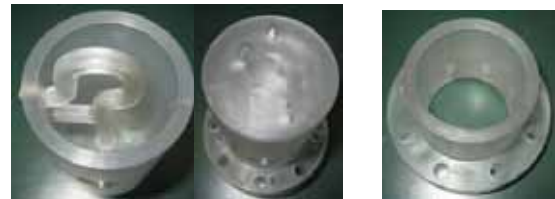
950kHz, 1kW のメガソニック槽の中で純水を使って 30 分間洗浄した。結果を図 7 に示す。汚染は完全に除去できたが、アクリル内部に気泡が発生した。これは、超音波のパワーにもよるが、エロージョンが起きることを示唆し、ニオブ表面でもその影響が心配される。

図 7：メガソニック洗浄の効果

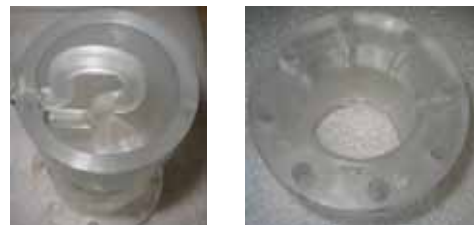
メガソニック洗浄よりマイルドな洗浄が良いと判断し、第 2 節での水の代わりに脱脂剤を使った 28kHz の超音波洗浄を試した。脱脂剤として超伝導空洞の処理で使っている MICRO90(2%)を使った。洗浄パワーは前の場合と同様 600W である。洗浄時間は 20 分にした。結果を図 8 に示す。汚染が完全に除去され、脱脂剤効果が大きいことが分かった。

図 8：脱脂剤併用超音波槽洗浄の効果

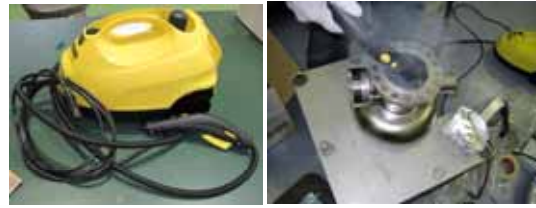
超音波洗浄とは全く関係ないが、家庭の床あるいはレンジクリーニング用の市販の小型簡易スチームクリーナーを使って、ENDグループを洗浄してみた。図11にその写真を示す。スチームは複雑構造の中にも容易に侵入するのでENDグループへの応用に大きな期待が持てる。

図11: スチームクリーニング

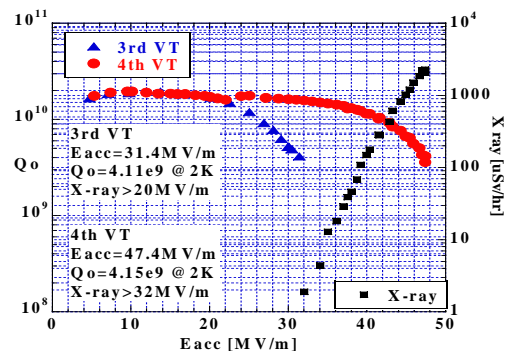
1年以上クリーンルーム内にはって置いたENDグループ空洞に純水を使ったスチームクリーニング(20分)と引き続くHPRを施した。結果を図12に示す。図で三角印はこの洗浄前の空洞性能で、丸印がこの新しい洗浄法による結果である。40MV/mを超える電界を達成することが出来た。また、X線(四角)の発生領域が30MV/m以上に押し上げられた。図13は、同様の処理を他のENDグループに適用した結果で、最大加速電界が改善されることが、統計的に確認された。

図12: スチームクリーニングとHPRの組合せ洗浄による空洞性能

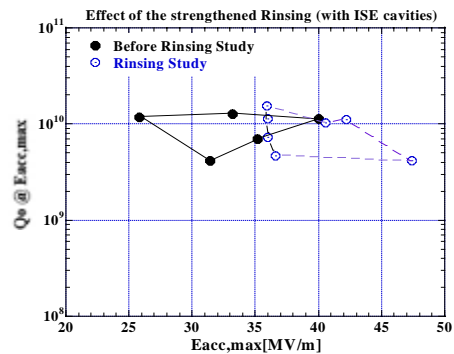
図13: 最大加速電界、Q値に関する統計的結果
