KEK 入射線形加速器トンネルの長周期床変動

Measurement of long-period floor movement in the KEK injector LINAC tunnel

○田中窓香、肥後寿泰、諏訪田剛、柿原和久、榎本嘉範 (KEK)、牛本信二、水川義和、久積啓一 (三菱電機システムサービス) E-Mail: madoka.tanaka@kek.jp

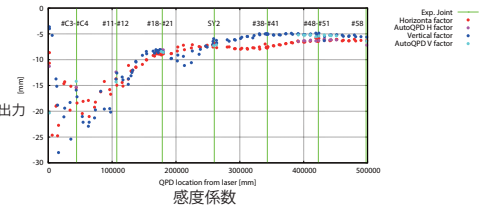
- 架台を調整した際のレーザートラッカーの測定値と QPD の測定値に相違があった。トラッカー: 1.6 mm、QPD: 0.9 mm
- 今回の測定結果は感度把握について大きな誤差が取り切れていない。相対的位置に関しては十分議論できるものである。
