KEK 電子陽電子入射器における高周波源および導波管高周波窓の運転保守 MAINTENANCE ACTIVITY OF RF SYSTEM AND RF WINDOWS IN KEK ELECTRON-POSITRON LINAC

Masao Baba^{#, A)}, Tomoyuki Toufuku^{A)}, Yasuo Imai^{A)}, Hiroki Kumano^{A)}, Tetsuo Morotomi^{A)},
Mitsuo Akemoto^{B)C)}, Dai Arakawa^{B)}, Hiroaki Katagiri^{B)}, Masato Kawamura^{B)}, Tetsuo Shidara^{B)C)}, Tateru Takenaka^{B)},
Feng Qiu^{B)C)}, Hiromitsu Nakajima^{B)}, Katsumi Nakao^{B)}, Takuya Natsui^{B)C)}, Shigeki Fukuda^{B)C)}, Hiroyuki Honma^{B)},
Toshihiro Matsumoto^{B)C)}, Hideki Matsushita^{B)}, Takako Miura^{B)C)}, Shinichiro Michizono^{B)C)}, Yoshiharu Yano^{B)C)},
Shuji Matsumoto^{B)C)}

^{A)} Mitsubishi Electric System & Service Co.,Ltd.

^{B)} High Energy Accelerator Research Organization

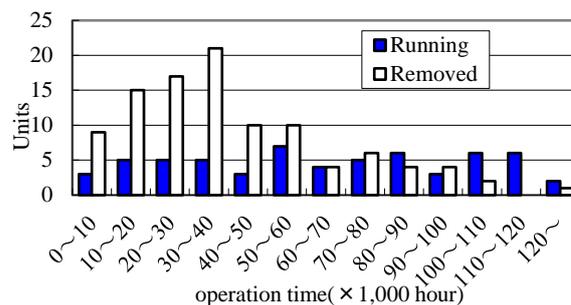
Figure 1: Klystron age profile as of March 2019.

Figure 1 に 2019 年 3 月現在使用しているクライストロンの使用状況及び 2000 年度以降交換したものの使用時間分布を示す。現在使用しているクライストロンの平均運転時間は約 65,000 時間であり、不具合により撤去したクライストロンアセンブリの平均運転時間は約 39,000 時間である。目立って台数の多い運転時間帯は無いが、10 万時間を超えているクライストロンが 14 台で全体の 2

割以上を占めている。撤去したクライストロンアセンブリは解体して不具合原因を調査し、クライストロン自体が健全である場合に再使用するため、使用中のクライストロン平均運転時間は長くなる傾向にある。

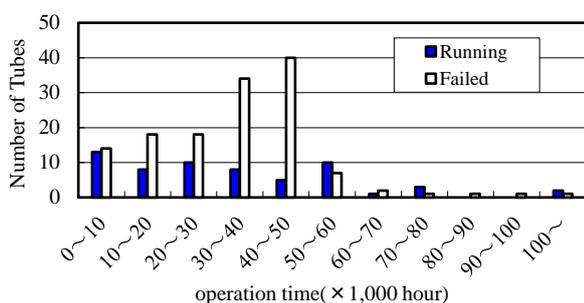
Figure 9: Thyratron age profile as of March 2019.

KEK 電子陽電子入射器では、パルス電源のスイッチとして 45kV、4.5kA をスイッチングするサイラトロンを使用しており、現在 CX2410K(e2V 社製)、CX2411(e2V 社製)、L4888B(Litton 社製)の 3 種類を使用[3]している。Figure 9 に現在のサイラトロンの運転状況及び 1998 年度以降故障のため交換したものの運転時間分布を示す。2019 年 3 月現在運転しているサイラトロンの平均運転時間は約 34,000 時間である。また、故障により交換したものの平均運転時間は約 38,000 時間である。

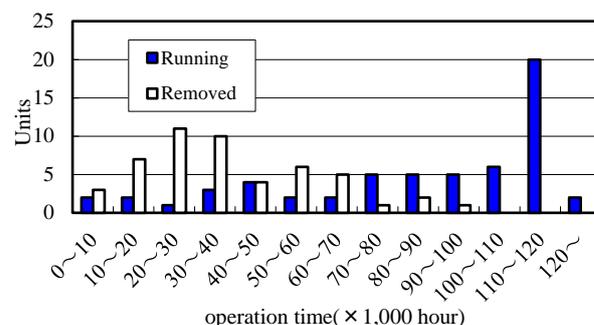
Figure 10: RF window age profile as of March 2019.

Figure10 に現在の導波管高周波窓の使用状況および、1998 年度以降撤去したものの使用時間を示す。

現在使用中の導波管高周波窓は 110,000~120,000 時間使用しているものが最も多く、平均運転時間は約 84,000 時間である。撤去済み導波管高周波窓の平均運転時間は約 59,000 時間である。
