KEK電子陽電子入射器における大電力高周波源の 運転及び維持管理

馬場昌夫、東福知之、今井康雄（三菱電機システムサービス）、
明本 光生、荒川 大、片桐 広明、川村 真人、設楽 哲夫、竹中 たてる、
中島 啓光、夏井 拓也、福田 茂樹、本間 博幸、松本 利広、松下 英樹、三浦 孝子、
道園 真一郎、矢野 喜治、松本 修二（KEK）

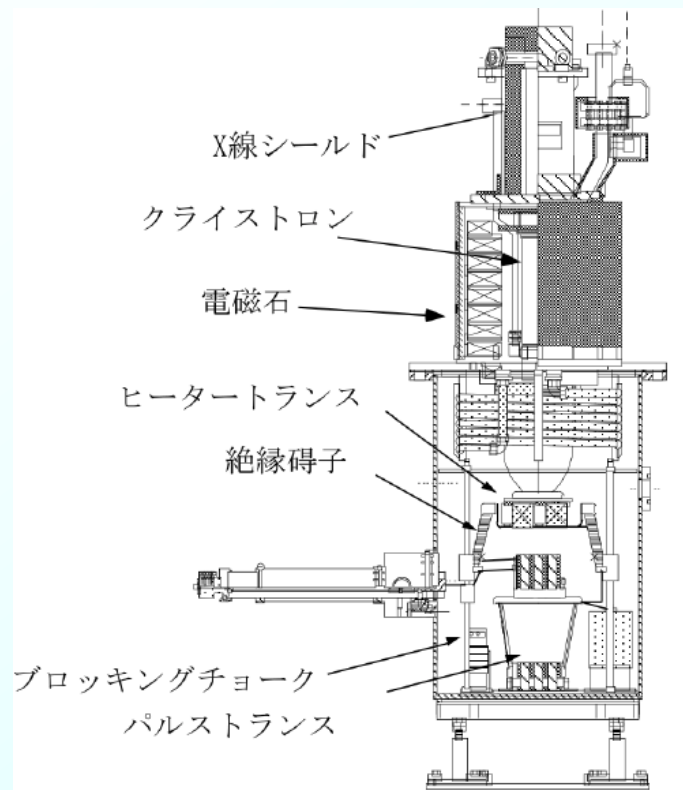
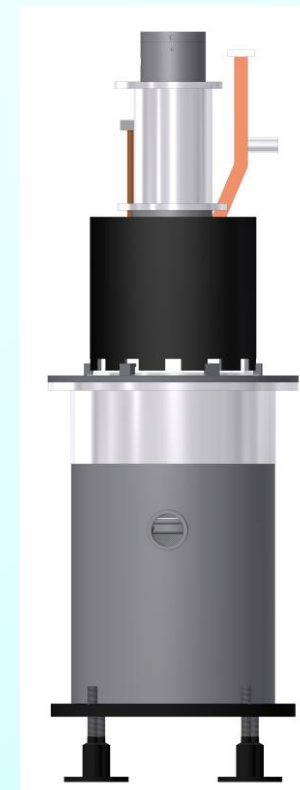
クライストロンアセンブリの構成

クライストロン

パルストランス

タンク

集束電磁石

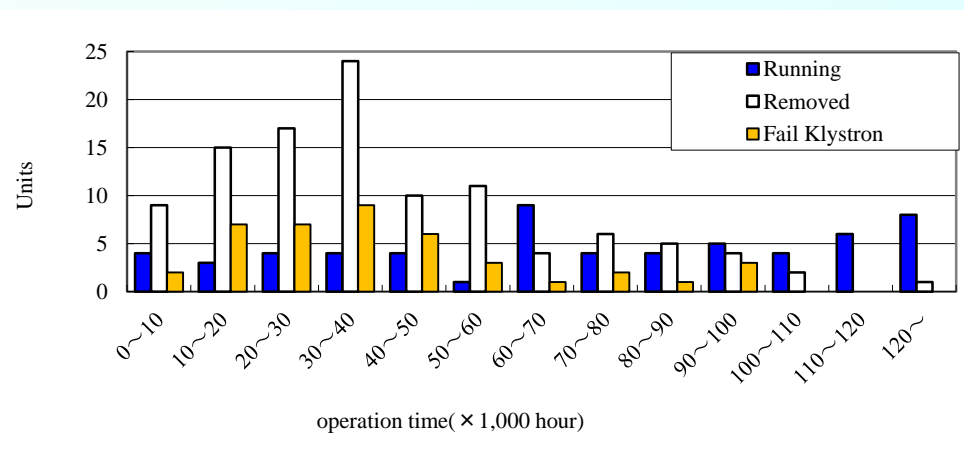
【使用状況】

故障のため撤去したクライストロンの平均運転時間は約41,000時間だが、現在使用しているクライストロンの平均運転時間は約72,000時間であり、寿命は延びている。

運転時間10万時間を超えているクライストロンが18台で全体の3割を占めている。その内8台は12万時間以上使用しており、最も設置年が古いものは1997年に設置した3台である。

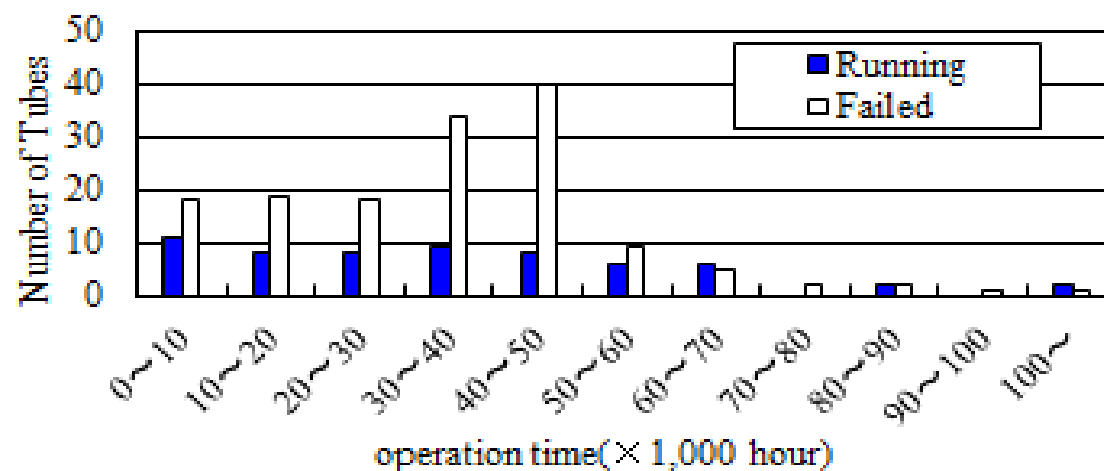
【使用状況】

現在使用しているサイラトロンの平均運転時間は約 37,000時間である。また、故障により交換したものの平均運転時間は約38,000時間である。

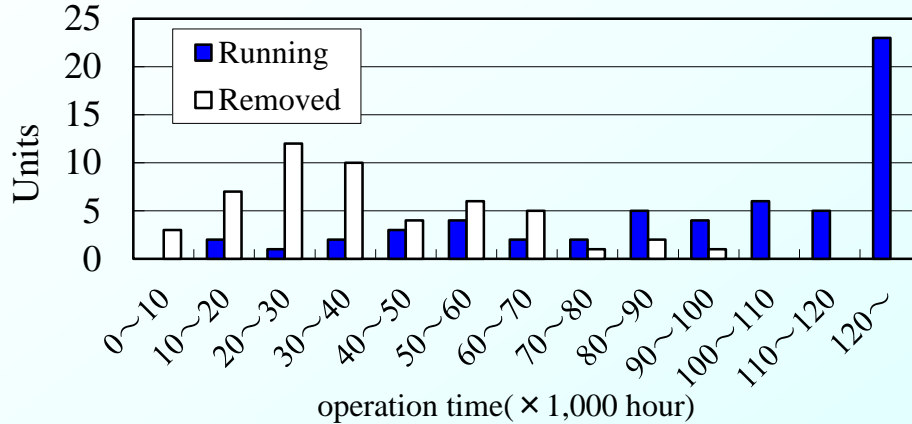
【使用状況】

現在使用中の導波管高周波窓は120,000時間使用しているものが23台で最も多く、平均運転時間は約95,000時間である。撤去済み導波管高周波窓の平均運転時間は約59,000時間である。

2013年長期メンテナンス後から2020年までの期間で真空漏れ等のトラブルによる高周波窓の交換は無かった。
