T. Shidara, S. Anami, S. Fukuda, Y. Saito, H. Honma,  
K. Nakao, H. Hanaki and J. Tanaka  
National Laboratory for High Energy Physics

The rf system of the Photon Factory 2.5 GeV electron linac injector was operated for about 3,500 hrs during the last year. The present status of the rf system will be reported. Troubles encountered during this operation will also be reported.

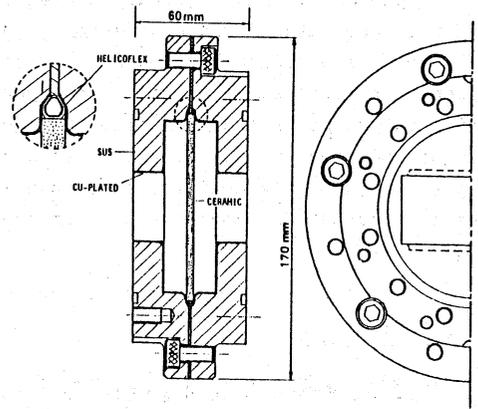
図 5 Wave Guide RF Window

クライストロンと加速管の間にある RF 窓については昨年 10 月以降 9 回 Break down により交換している。我々の RF 窓は図 5 に示す様な構造である。図 6 に破壊したセラミックの写真と、図 7 に放電の写真を示した。写真からわかるように放電

のバターン及び破壊の著しい所はそれぞれ fundamental 系 TE<sub>11</sub> モードではなく higher order mode が関与していると考えられる。クライストロンの出力窓と同様に現在調査を進めており<sup>3)</sup>、今年度中には Resonant Ring による実験を開始する予定である。
