IFMIF原型加速器における冷却水システムの保守に関する現状と課題

Linear IFMIF Prototype Accelerator (LIPAc)

Rokkasho Institute for Fusion Energy

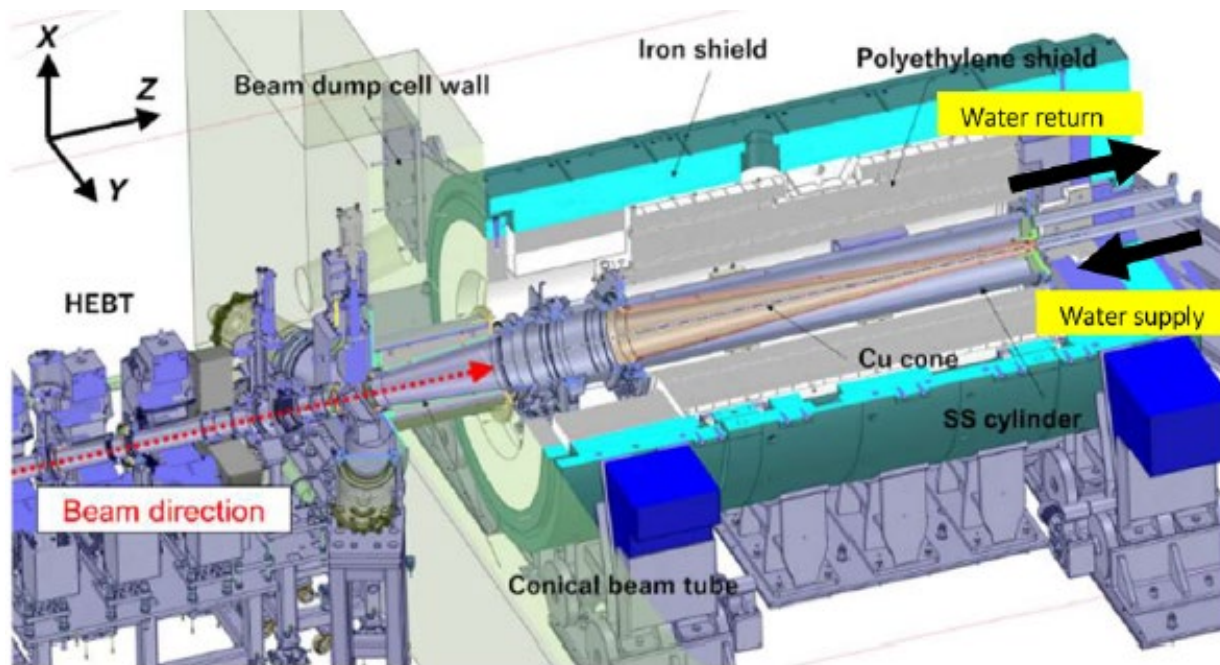
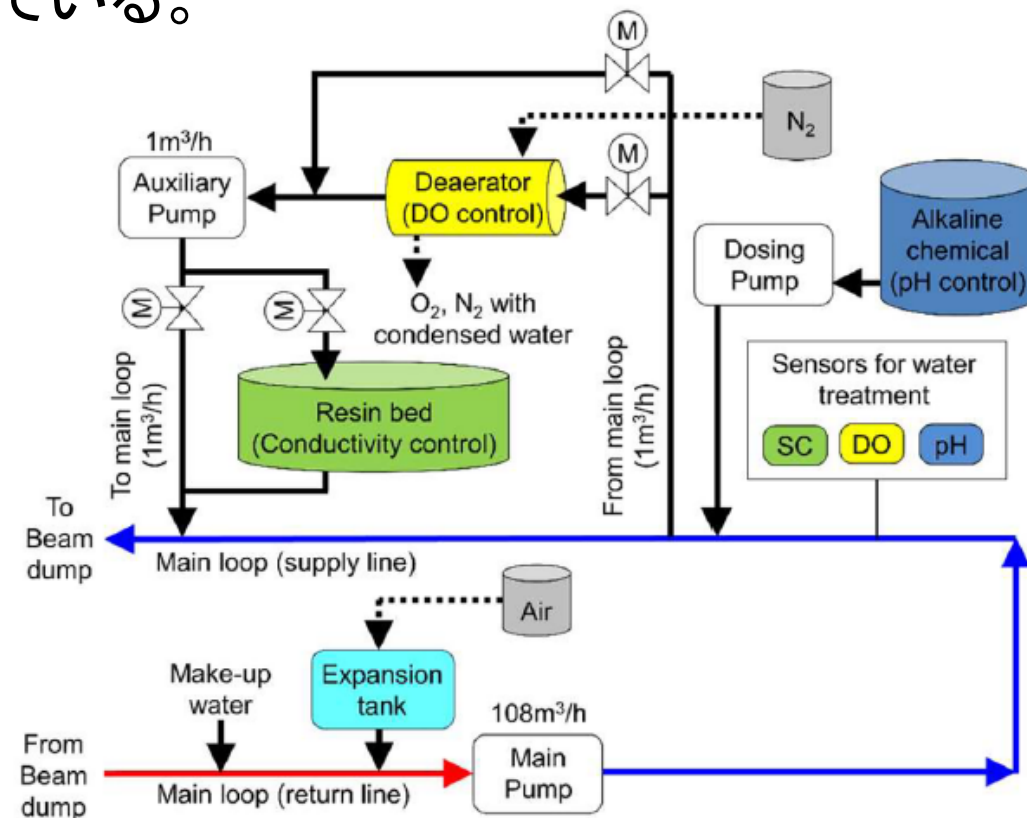
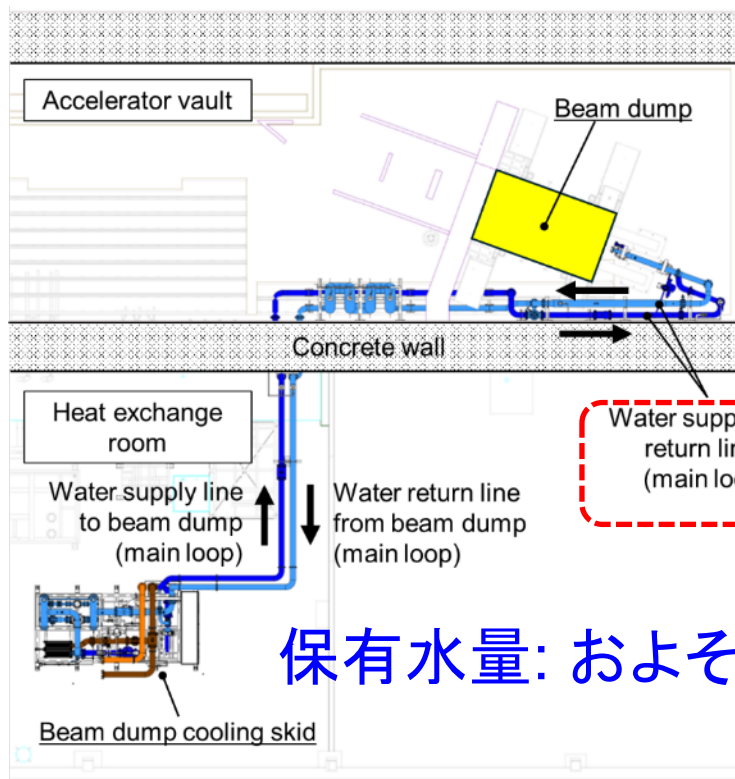
(a) Before pickling and passivation

- ビームダンプ冷却水配管に水張りする前、ファイバースコープで配管内を事前確認して、溶接線の腐食が確認された。
 - 欧州でのプレハブ配管に腐食があり、日本で据付けた際の溶接線は問題なし。
 - 酸洗い (リン酸濃度10%以上、1時間循環)と、不動態化処理 (硝酸濃度4 – 5 %、16時間以上接液) を実施し、腐食による目詰まりを予防した。
