DECREASE IN FLOW RATE OF COOLING WATER FOR DTQ AND ITS MEASURES

^{A)} J-PARC Center, Japan Atomic Energy Agency

DTQ用冷却水の流量低下とその対策

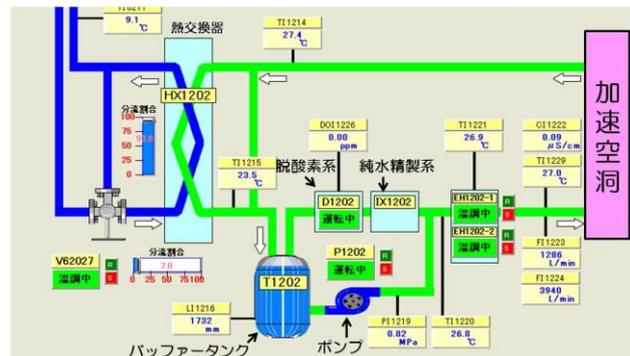
図1. RI4系概略図

DTL空洞への冷却水は、大別してRI3系 (鉄系) と RI4系 (非鉄系) と呼ばれる2系統が存在する。RI3系は空洞本体及び端板を流れる冷却水で、機器部での流路が鉄になっている系統である。RI4系は鉄を含まない機器を流れる冷却系であり、ドリフトチューブやDTQなどの冷却系である。流路はSUS、銅、又はセラミックになっている。図1にRI4系の冷却水系統概略図を示す。バッファータンクの冷却水はポンプにより機器側に送り出される。冷却水は温調されバッファータンクに戻る。機器へ供給する系統の他、純水精製系や脱酸素系への分岐の系統も存在する。また図では機器への流路は1系統だけであるが、実際にはポンプを通ったのち、加速器上流側及び下流側への二系統に分岐している。

流量減少の原因が特定できたのはこの測定からであった。図5下図は上図を拡大したもので、流量調整時近辺のグラフである。それぞれ異なる日付のグラフであるが、両方とも二段階で流量が増えていることがわかる。問題は一段目の流量上昇で、この時間帯は加速器トンネル(加速器設置場所)は入室禁止であり、機器側が原因で流量が増えることはあり得ない。そこで冷却水システムの作業をしたのか確認したところ、両日ともに図1のバッファータンクに冷却水を追加したことが確認できた。

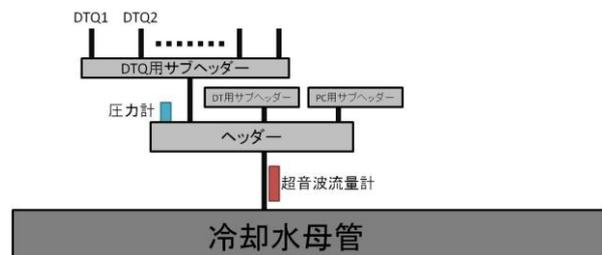
図2. 加速器機器部冷却系統概略図

図2に加速器機器部の冷却系統概略図を示す。ユーティリティ側の母管から供給される冷却水は、初めに機器側ヘッダーに導入され、ヘッダーから各機器近辺に設置されたサブヘッダーへ、さらにサブヘッダーから各加速器機器へと供給される。各機器への冷却水流路には個別の流量計が取り付けられており、冷却水流量がインターロック設定値を下回ると発報し、それぞれに関係する機器を停止すると同時にビーム加速時にはビームが停止する。
