Dielectric Breakdown and Measures of the Connectors for Kicker Magnet in J-PARC 3-GeV Synchrotron

Abstract

J-PARC 3 GeVシンクロトロンにおける キッカー電磁石用ケーブルコネクタの絶縁破壊と対策

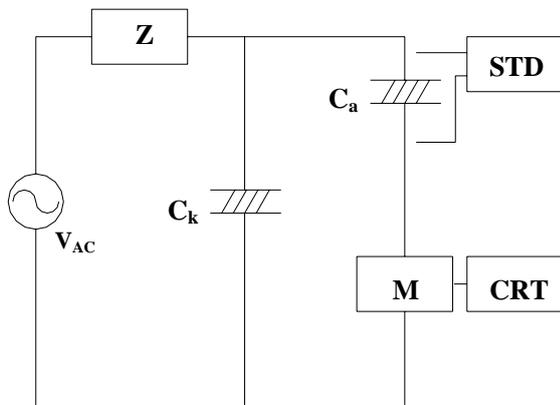
図5：放電測定回路。

コネクタを改良するにあたって、まず、絶縁破壊したコネクタ形状の放電測定を実施した。放電を数値化することで、後におこなう改良コネクタとの比較をするを目的とした。図5に放電測定の回路を示す。本放電測定は、JEC-0401（部分放電測定）に準拠している。放電の値は放電電荷量（pC）で表した。放電測定によって得られた値を、図6の各コネクタにおける印加電圧と放電電荷量の関係に示す。まず、絶縁破壊が起こったコネクタ形状での放電測定であるが、印加電圧が、およそ7kVから放電が開始し、1000pC近い放電電荷量が計測された。参考までに、印加電圧を上げ、2000～3000pCを超えると放電音が聞こえた。つぎに、今年3月期以降にケーブル先端を切断して再施工したコネクタ形状での放電測定では、放電開始電圧は、およそ10kVであった。放電が開始する電圧は、絶縁破壊したコネクタよりも上昇している。これは、施工時に空気層の部分にシリコングリスを塗布したことにより空気層で起こっていた放電が、グリス層を塗布したことにより放電開始電圧が上昇したものと考えられる。しかしながら、どちらの放電測定でも運転時の電圧よりも低い電圧で放電は起きており、ポリエチレン絶縁層の劣化が進行し、再び絶縁破壊が起こることが懸念された。話を変えて、運転停止中におこなったコネクタの目視点検について述べる。3月期以降の運転停止期間には、停止期間毎に、コネクタの目視点検をおこなった。運転から1ヶ月経過したコネクタには変化が見られなかったが、運転から2ヶ月経過したコネクタは塗布したグリスが、表面が白から黄色に変色し、少し乾燥したような感じが見受けられた。このグリスの乾燥と放電測定の値から、今年3月期以降にケーブル先端を切断して再施工したコネクタの状態では、絶縁破壊までの延命にはなるものの長期の運転は問題が残った。そこで、放電が起らないコネクタの検討をおこなった。改良にあたっては、ストレスリリーフコーンの採用を検討した。しかし、

ストレスリリーフコーンを採用するには、電界集中を緩和する必要からコネクタの受け側の径を広げるなど、全体の構造変更をしなければならず今夏季休止期間中に実施することは不可能であった。現状の構造で放電を抑えるには、半導電層の切断位置と処理方法、コネクタ受け側の接地電位である内径の狭さが問題となった。そこで、受け側コネクタのセラミックまで半導電層を延長し、端面を高誘電率材で覆った。放電測定で得た値を図6に示す。印加電圧35kVにて、およそ1pCであり、運転電圧30kVに対して十分放電が抑えられている。図7に改良型コネクタの静電場計算を示す。
