# RECOVERY EFFORTS OF VACUUM SYSTEM AT KEK ELECTRON-POSITRON LINAC DUE TO EAST JAPAN LARGE EARTHQUAKE

KEK electron-positron LINAC had serious damages by the East Japan Great earthquake on March 11, 2011. Due to an extraordinary large amplitude of oscillation in the accelerator modules, many beam ducts and vacuum endcaps were broken and almost all the accelerating structures were exposed to the atmosphere. Details of an investigation of damaged components and recovery works are reported.

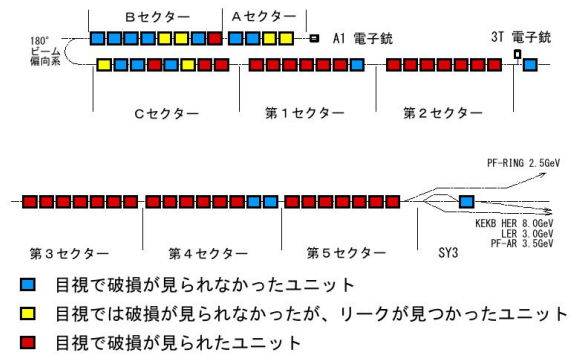
図6：ユニット毎の状況

震災後の目視確認によるユニット毎の状況を図6に示す。また、破損個所の内訳を図7に示す。

目視点検の際にベローズや真空マニホールドのエンドキャップに異常が見られなかったユニットは全体の1/4にあたり、震災直後は真空保持されていたものと推測される。しかしながら、圧搾空気の供給停止により、GVのシールが不十分となり、

最終的に大気暴露に至ったものと思われる。

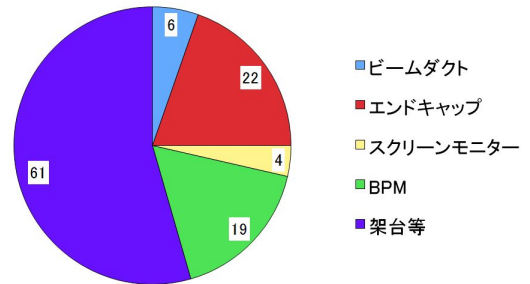
図7：損個所の内訳

2011 年 3 月 11 日に発生した東日本大震災により KEK 電子陽電子入射器の真空系は大きな被害を受けた。真空マニホールドのエンドキャップ破損、BPM のベローズ破損等により多くの加速ユニットが大気暴露された。他にも加速管架台の脚部損傷等、目視点検で見つかった損傷箇所は 112 箇所、その後のリークテストで見つかったリークは 31 箇所にとどまった。

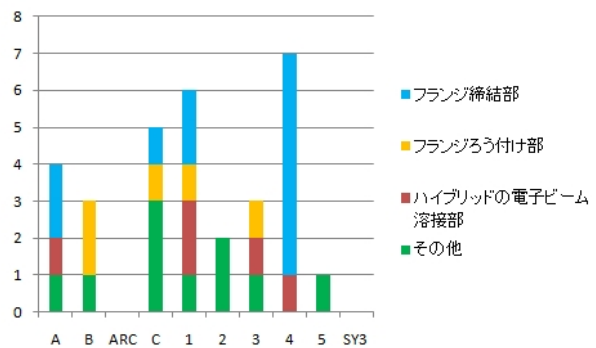
図8：リークテストで見つかったリークの数

リークテストでリークが見つかった数を図8に、その内訳を図9に示す。

リークが見つかったフランジ締結部は増し締めを行った。増し締めでリークが止まらなかったものについてはガスケットの交換を実施した。
