STATUS OF THE MICROWAVE SOURCE OF THE PHOTON FACTORY INJECTOR LINAC

N.Matuda, S.Anami, S.Fukuda, T.Shidara, Y.Saito, H.Hanaki,
H.Honma, K.Nakao, H.Katagiri, H.Iijima and G.Horikoshi

ABSTRACT

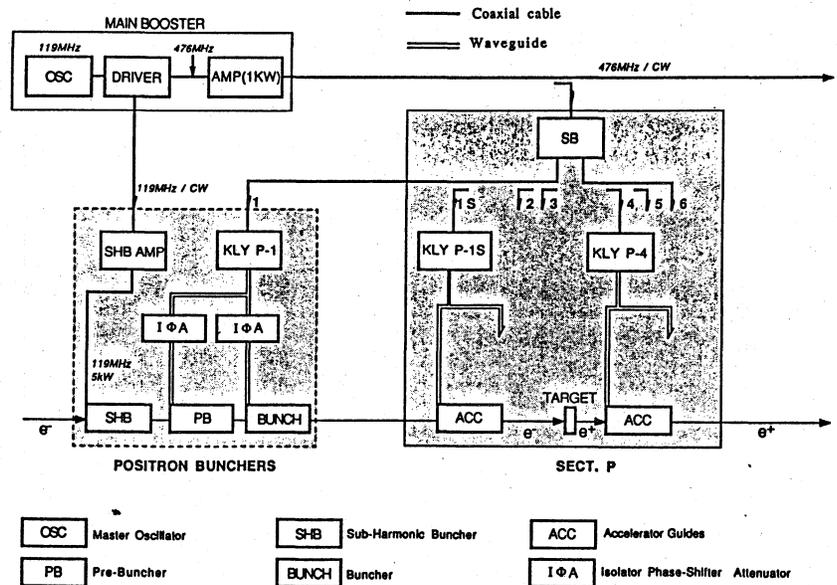
図1. は陽電子マイクロ波源系統図である 増設されたユニットは図中P-1Sと記されている。増設前は、プリバンチャー・バンチャー・加速管にP-1からマイクロ波が供給されていた。増設後はプリバンチャー・バンチャーにP-1から、加速管のみにP-1Sからマイクロ波が供給されることとなり、クライストロンの負担が軽くなった。

図1. 陽電子線形加速器マイクロ波源系統図

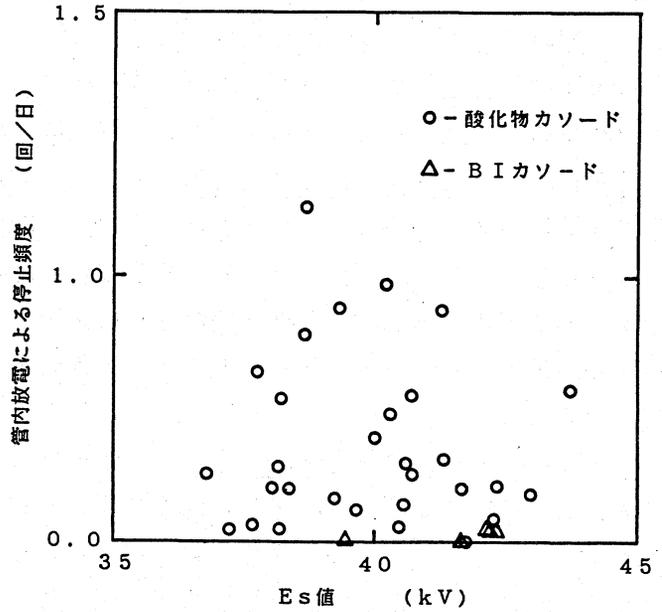
大電力クライストロン(30MW, 3.5 μ s, 50pps)は当初から、マイクロ波源にとり大きな問題であった。即ち、管内放電による耐電圧劣化及び寿命劣化については、製造企業と一体となり、真空熱処理炉の改良・使用材料の吟味等数年来研究努力したにも拘らずその原因を明らかにできなかった。しかし、カソードを酸化物型からBa含浸型に切り替えたところ、動作が非常に安定した。図2. は現在運転中のクライストロンの管内放電による停止頻度(fault rate)を酸化物カソードとBIカソードについて比較したものである。酸化物カソード40本の平均停止頻度は0.67回/日であるのに対しBIカソード7本(1本については電源の調整不備があり

図2. クライストロンのEs値と停止頻度

統計をとれなかった)のそれは0.04回/日となっており、大雑把に言って平均停止頻度は1/16に減少するという目覚ましい改善が示された。また管内放電の原因の全てがカソードにあるとはいえないが、もしカソード物質の蒸発量の減少が寄与していると考えればウェネルトエミッションも減少し高圧印加時のクライストロン周囲の放射線量も少なくなると予想される。実際にクライストロン周囲の放射線量を測定した結果、Ba含浸型ではほとんど放射線が検出されなかった。
