SuperKEKB 電磁石用電源

MAGNET POWER SUPPLIES FOR SUPERKEKB

Abstract

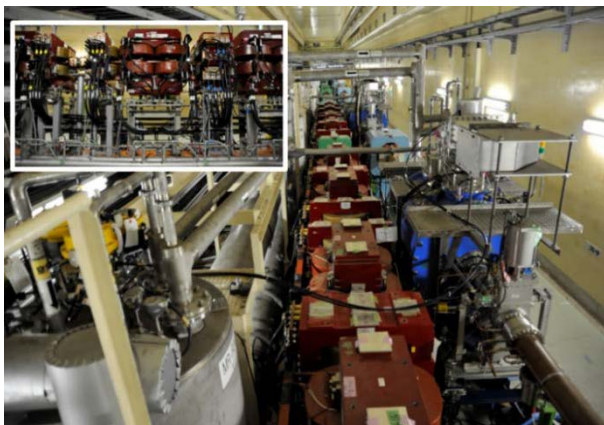
Figure 1: New wiggler magnets in NIKKO.

力ケーブルは、そのほとんどは KEKB の時の物を再利用し、電磁石の配置が変更された一部分については新規にケーブル配線をおこなった。そのため、電源から出力した電流は電磁石を渡りながらリングを一周して電源に戻ることになり、大きなループ回路を形成したままとなっている。ウィグラー電磁石用電源はウィグラー区間の改造と新設により、ウィグラー電磁石の種類と台数が増加したため、偏向電磁石用電源と同規模の電源を 9 台製作した。新設したウィグラー電磁石と電源へは、新たに電力ケーブルを敷設した。このとき、既設のウィグラー電磁石やそのケーブル群はそのまま、それらの隙間をぬっての作業となったため、非常に困難な敷設作業となった。Figure 1 にウィグラー電磁石の新設を行った日光直線部の様子を示す。

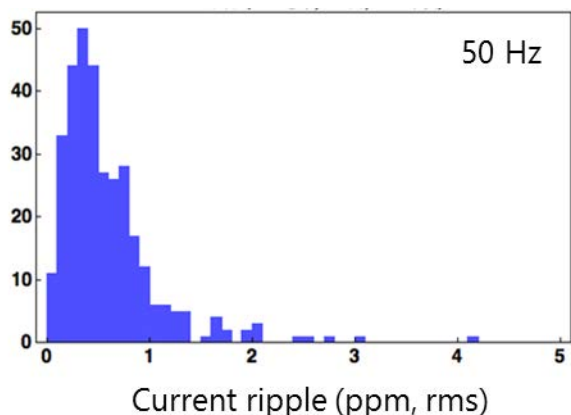
(a) Histogram of current ripple of 50Hz with power supplies manufactured in 1998.

Figure 2: Histograms of current ripples of 50 Hz and 300 Hz. The current ripple is a relative value normalized by rated current of the each power supplies.

再利用した電源と新規製作の電源は、それぞれ実負荷に接続して通電試験を行った。その結果を Fig. 2 に示す。これは出力電流における 50Hz と 300Hz の電流リップルを横軸に電流リップルの大きさ、縦軸に電源台数を取ったヒストグラムである。電流リップルの大きさは各電源の定格出力電流で規格化している。1998 年に製作した KEKB からの再利用電源と、2014 年に製作した新規電源とで、50Hz 成分は大きな違いは見られないが、300Hz 成分においては、新規電源のほうが格段に小さくなっていることがわかる。これは新規電源の製作時に、回路定数の最適化を行った結果である。

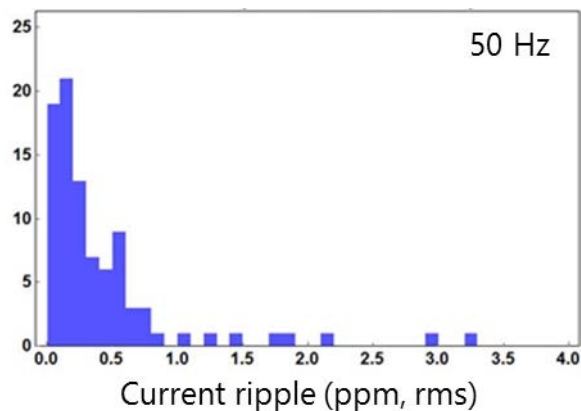
(b) Histogram of current ripple of 50Hz with power supplies manufactured in 2014.

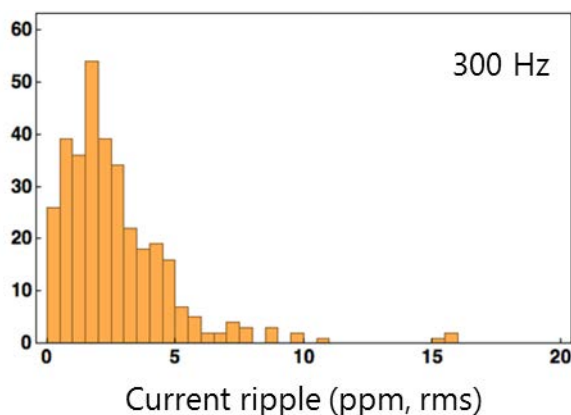
(c) Histogram of current ripple of 300Hz with power supplies manufactured in 1998.

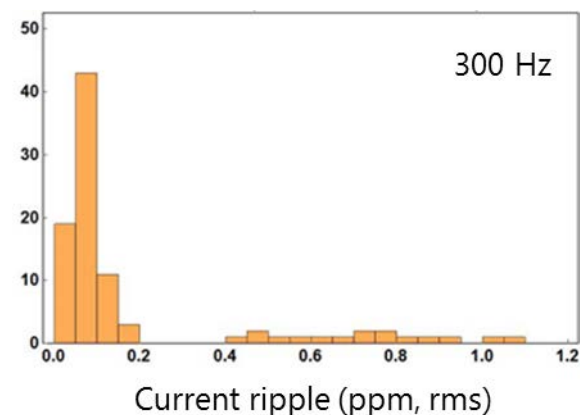
(d) Histogram of current ripple of 300Hz with power supplies manufactured in 2014.

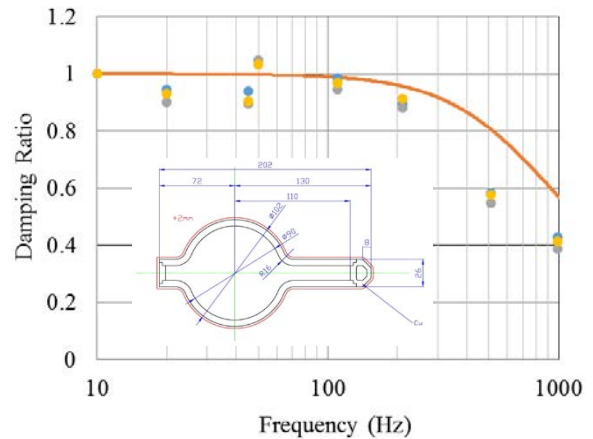
Figure 3: Damping ratio of a beam modulation. Line is a dumping ratio of magnetic field due to eddy current. Symbols are sinusoidal amplitude measured by beam position monitors with turn by turn mode.

Dithering コイルを 10 Hz から 990 Hz までの周波数で一定の電流振幅で垂直方向に励磁した場合の、それぞれの周波数における水平方向のビーム振幅の減衰率と、円形ダクトを仮定した渦電流による磁場減衰率[4]を Figure 3 に示す。ビーム振幅の減衰率は、10 Hz での振幅を 1 とした。真空ダクトの形状は Dithering コイルの設置場所によって異なり、Figure 3 で励磁した Dithering コイ
