ニュースバル放射光施設の現状

PRESENT STATUS OF THE NEWSUBARU SYNCHROTRON LIGHT FACILITY

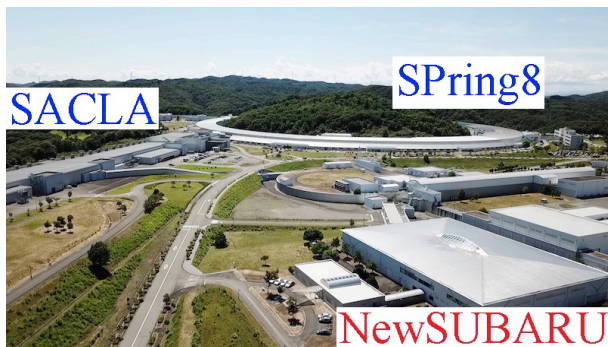
Figure 1: Bird view of NewSUBARU building.

ニュースバル放射光施設は、兵庫県立大学高度産業科学技術研究所が SPring-8 サイト内に設置し、1998 年から運用している放射光施設である (Fig. 1)。1.0 GeV の電子ビームを生成している SPring-8 線型加速器 (Linac) は、SPring-8 とニュースバルの両方で使用されており、振り分け電磁石によってシンクロトロン (Synchrotron) およびニュースバルへの交互入射が可能となっている。ニュースバルへの入射電子は遮蔽トンネル内にある約 70 m のトランスポートライン (L4BT) を介してニュースバルの蓄積リングに入射される。

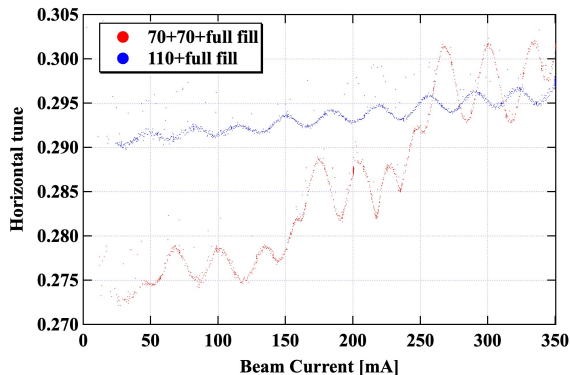
Figure 3: Horizontal tune by filling pattern.

ニュースバルでは、ビーム電流を積み上げていくと、水平のチューンが上昇する。これはビームのフィリングパターンに依存している (Fig. 3)。水平のチューンが変化することで、ビームの入射効率に影響が出ており、安定した運転を目指す上では、水平のチューンを一定に保ち、高い入射効率が維持することが望ましい。これに関

これまで、ニュースバルでは 70 バンチ $\times 2$ + フルバンチというフィリングパターンを使用していた。チューンの変化とフィリングパターンが形成されていく過程を考慮して、今回、110 バンチ + フルバンチというフィリングパターンに変更することにした。2019 年 7 月から 1 GeV の利用運転にのみ稼働させている。このフィリングパターンでの加速操作が確立できた時点で完全にこのフィリングパターンに移行する予定である。

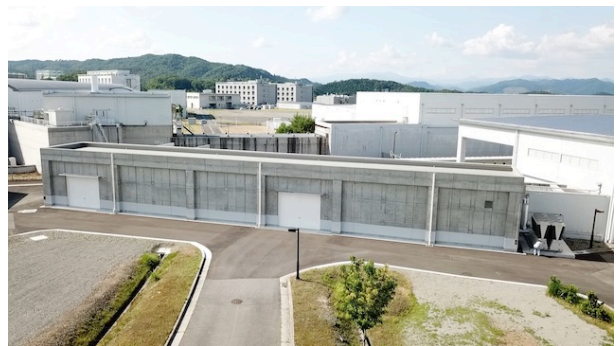
Figure 4: Bird view of new building.

SPring8 は SACLA からの直接入射に移行予定である。それに合わせて SPring8 とニュースバルで共通に使用していた線型加速器の運転停止も予定されている。そのためにニュースバルでは、新しい入射器を設置することになった。新しい入射器は、ビームトランスポート (L4BT) が撤去されて、そのトンネル内に設置される予定である。現在、クライストロン等を収納する建物が、このトンネルの横に建設されて 2019 年 4 月に竣工している (Fig. 4)。
