# 京大複合研電子線型加速器施設の現状

## STATUS OF KURNS-LINAC

### Abstract

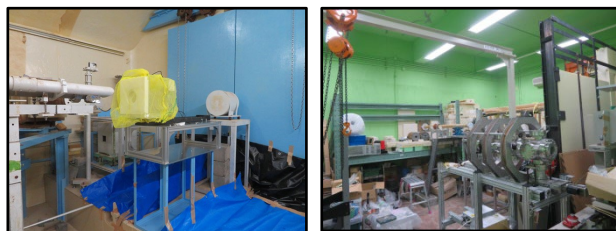
Figure 1: New experiments.

(a) Animal experiment. (b) Positron beamline.

施設利用に関しては、ライナック設置当初は定常的な中性子源である原子炉(以下 KUR)と相補的なパルス中性子源としての利用が主であったが、1990 年ごろから実験の多様化が進み、現在では中性子源や電子線源のみならず、X 線源、放射光線源、微弱ビーム電子線源として利用されるようになった。更には KUR 停止後[1]に向けた新規利用が検討されており、2022 年には動物実験が開始された(Fig. 1(a))。また、以前に利用を試みしていた陽電子線源に関する、新規装置の開発に着手しており、線型加速器固有のパルス陽電子源の特徴を生かした空孔型欠陥の過渡測定を目指している(Fig. 1(b))。

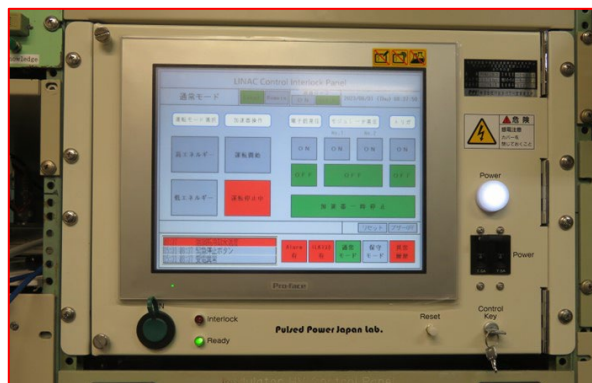
Figure 8: New operation panel (Red: Button of temporary shutdown of accelerator).

操作に関しては、従来の押しボタン式からタッチパネル式に変更した。また、制御室のみならず、現場であるマイクロ波室でも操作可能とし、トラブル対応を容易にできるようにした。

加えて、利便性向上のため加速器一時停止ボタンを新設して、高圧 OFF 操作を簡易にできるようにした。狙い通り、加速器利用者からは、このボタンの評判は非常に良く、新設した甲斐があった (Fig. 8)。
